## ניקוי קרקעית הנחל - השלב הבא בשיקום נחל קישון

שרון נסים

**שינויים בצומח בנחל בוקק: האם יש קשר לזיהום האקווה?**

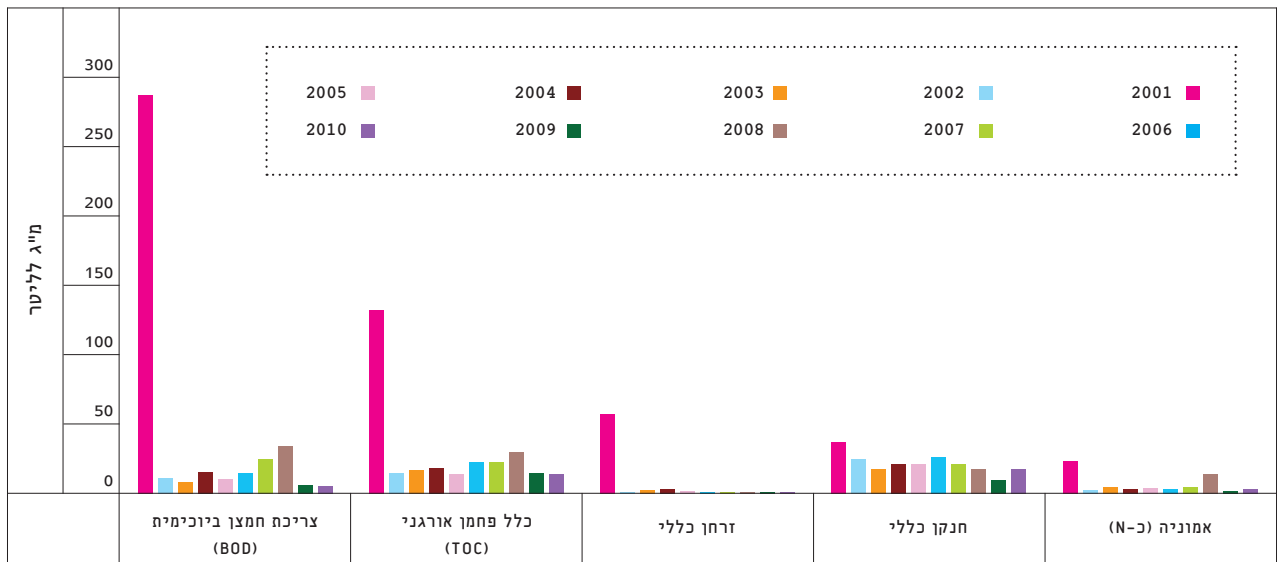
איור 1. מגמות באיכות מי מורד הנחל בין השנים 2001-2010 (גשר ההסתדרות, חיפה)
