רשות נחל הקישון  
דו"ח מסכם  
לחמש שנות פעילות  
ראשונות  
1999–1995

דו"ח מסכם

לחמש שנים פעילות

1999 - 1995

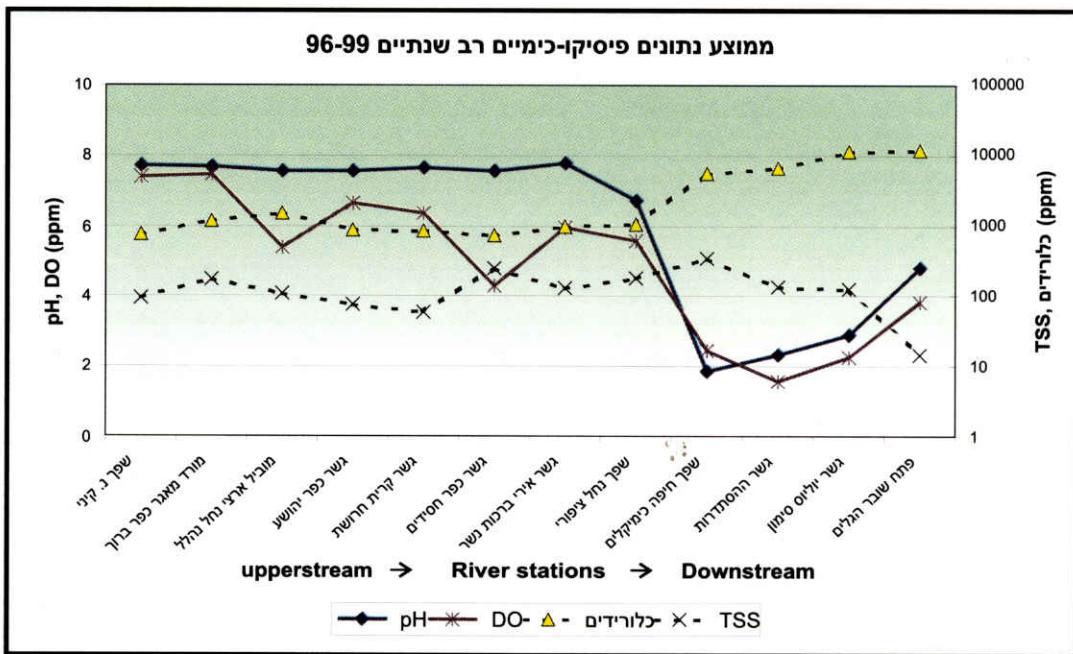
**איור 1 - מעקב רב שנתי אחר איצות מי נחל הקישון - נתוני פיזיקו-כימיים**

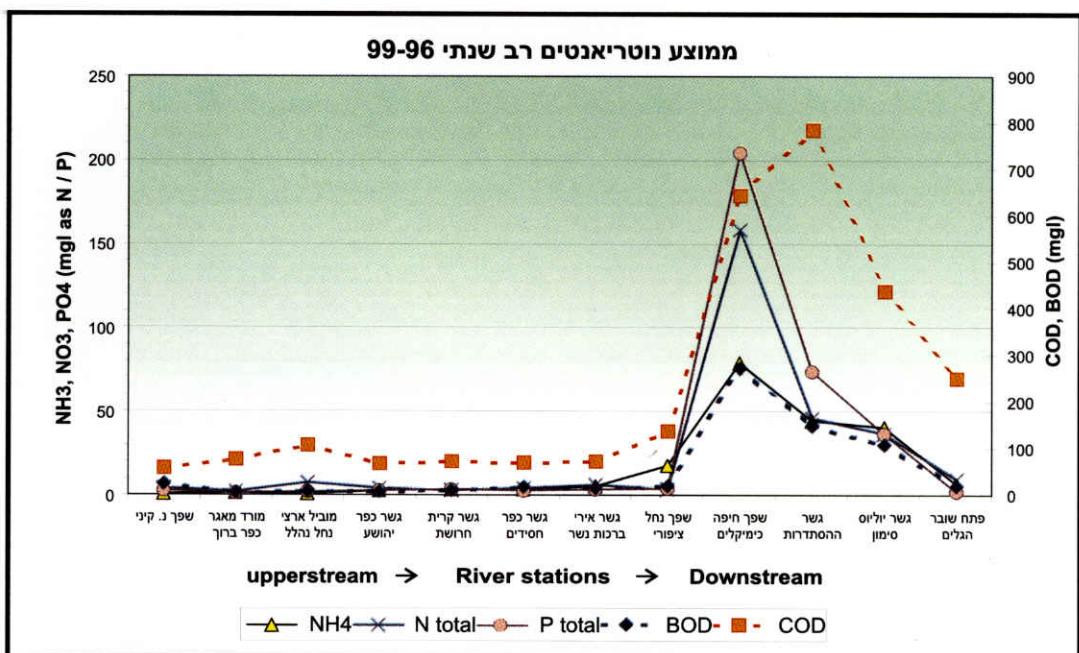
**איור 2 - מעקב רב שנתי אחר איצות מי נחל הקישון - נתוני נוטריינטים**

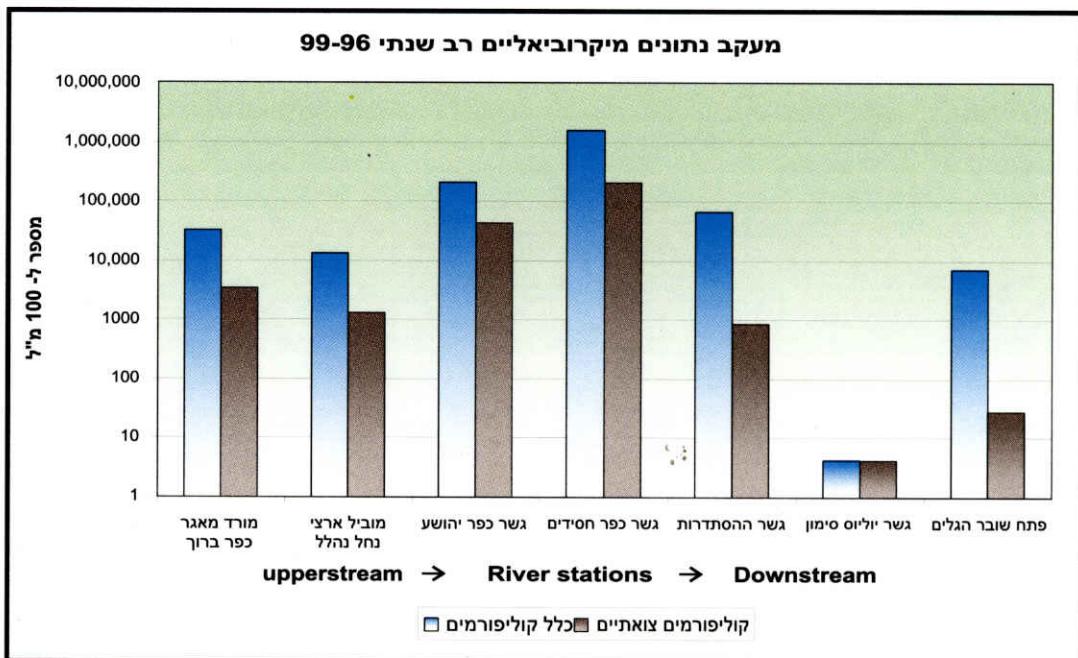
איור 3 - מעקב רב שנתי אחר איכות מי נחל הקישון - בתוכים מיקרוביאליים

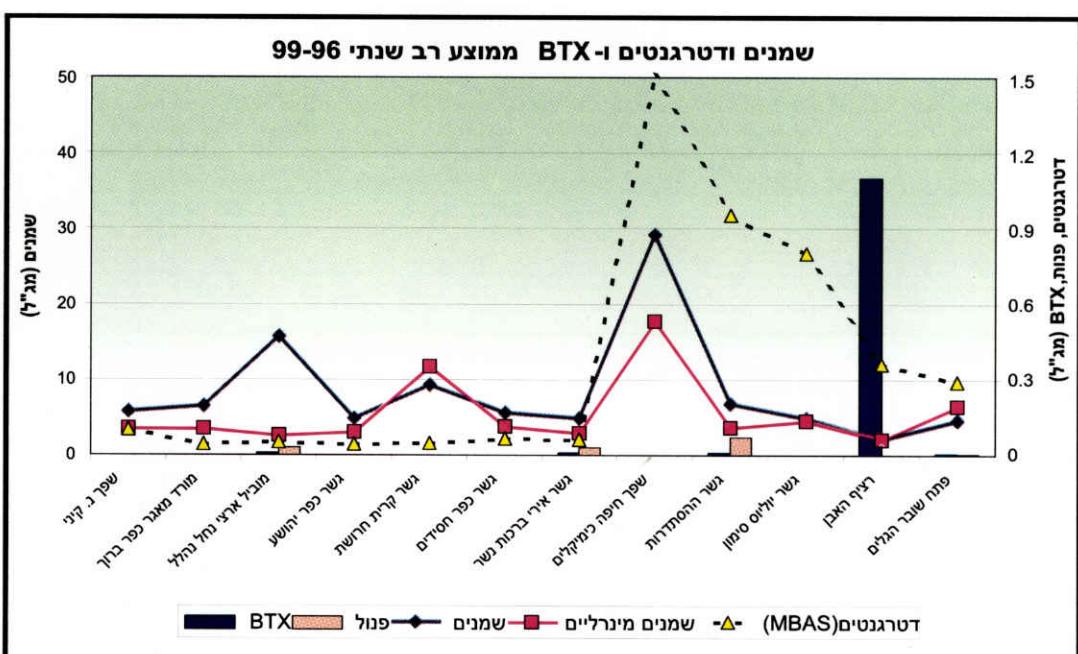
איור 4 - מעקב רב שנתי אחר איכות מי נחל הקישון - בתוכי שמן ודרוגנטים

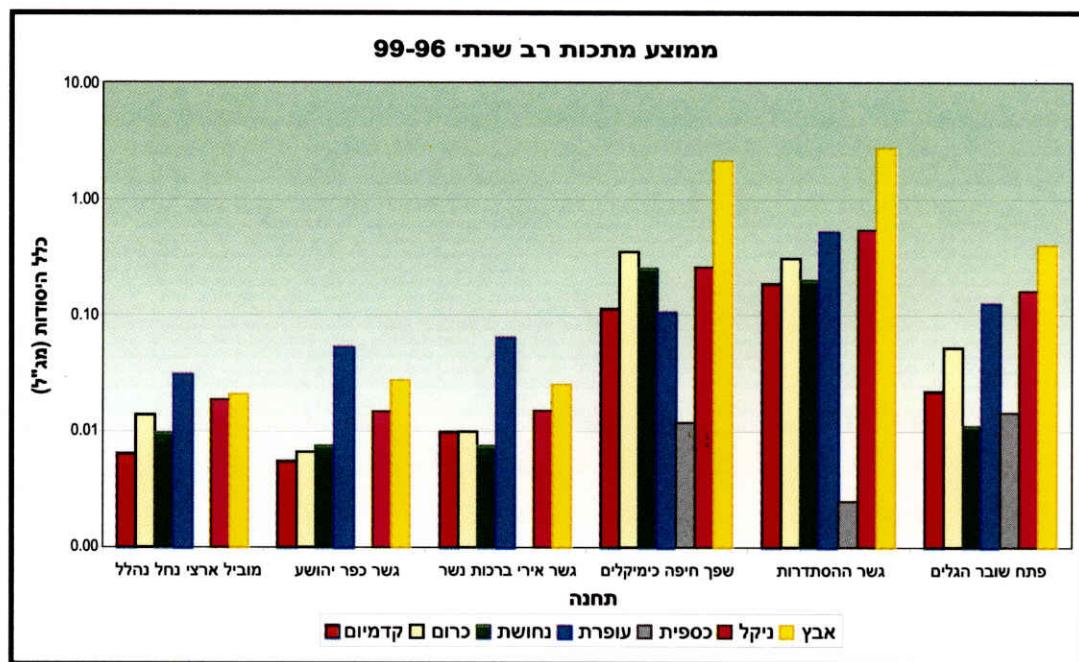
איור 5 - מעקב רב שנתי אחר איכות מי נחל הקישון - נתוני מתכות קבועות

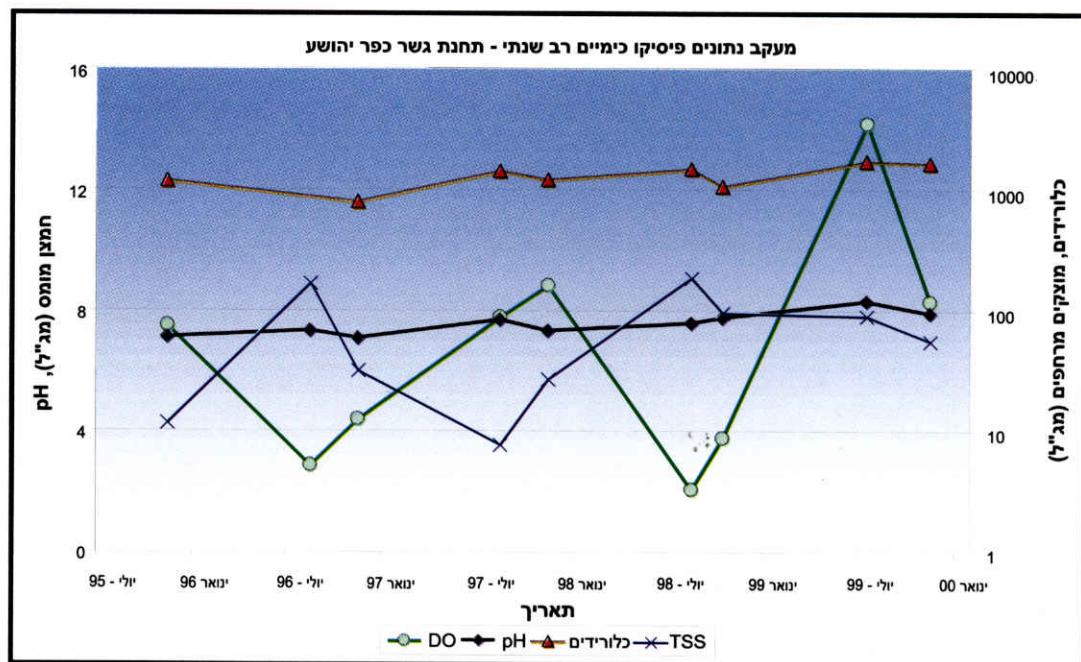
איור 6 - מעקב רב שנתי אחר איכות מי נחל הקישון - גשר כפר יהושע (1)

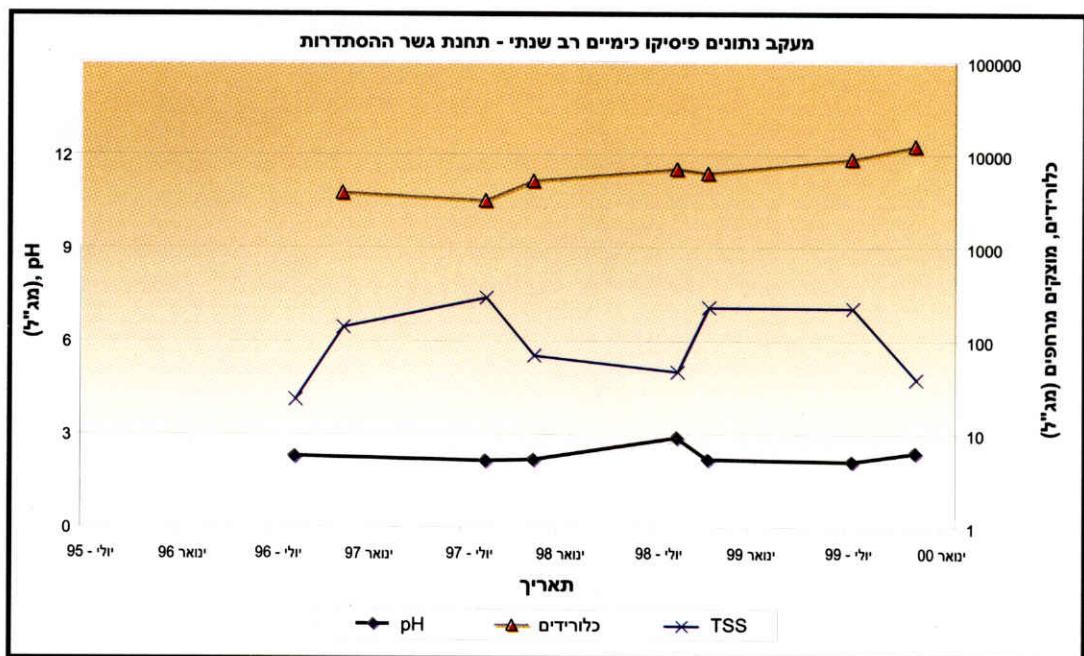
איור 7 - מעקב רב שנתי אחר איכות מי נחל הקישון - גשר הסתדרות (1)

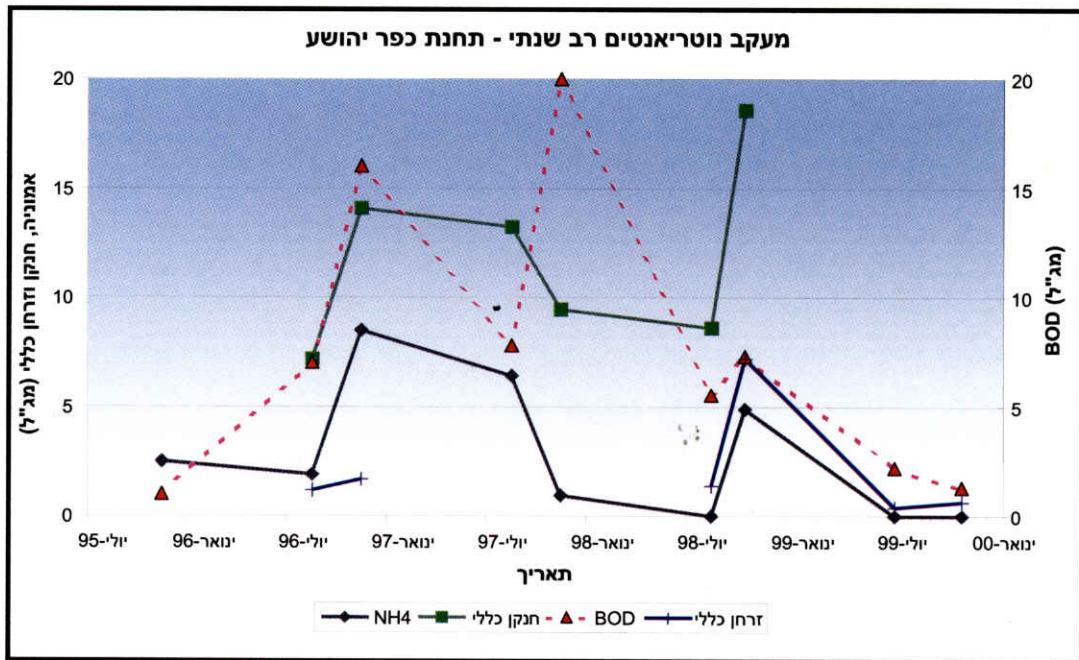
איור 8 - מעקב רב שנתי אחר איצות מי נחל הקישון - גשר כפר יהושע (2)

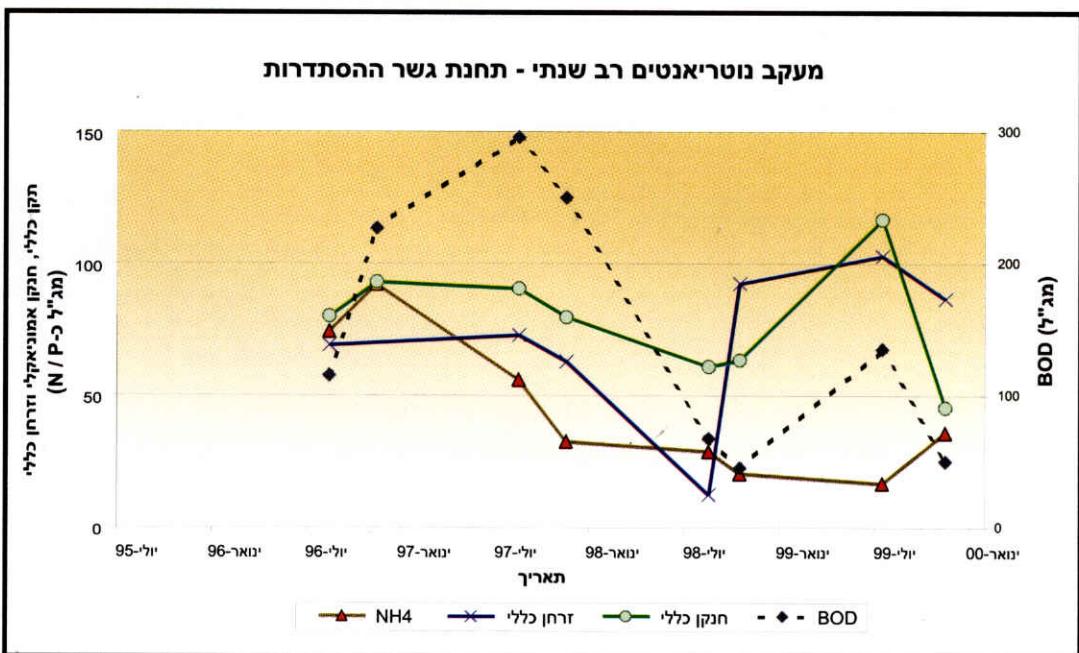
איור 9 - מעקב רב שנתי אחר איצות מי נחל הקישון - גשר ההסתדרות (2)

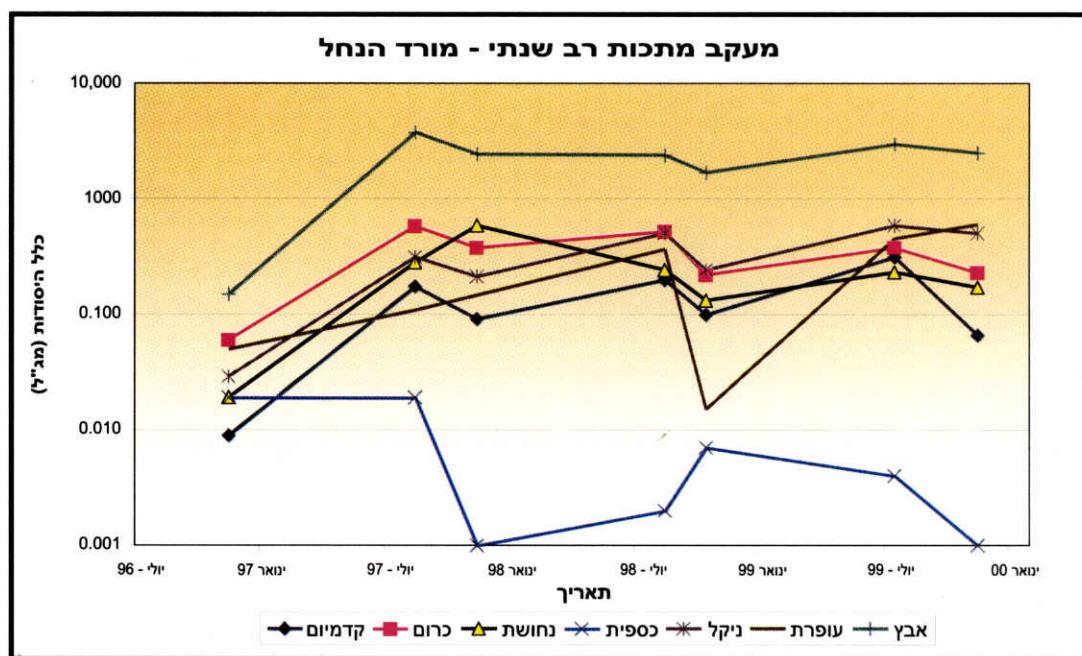
איור 11 - מעקב רב שנתי אחר איצות מי נחל הקישון - גשר הסתדרות (3)

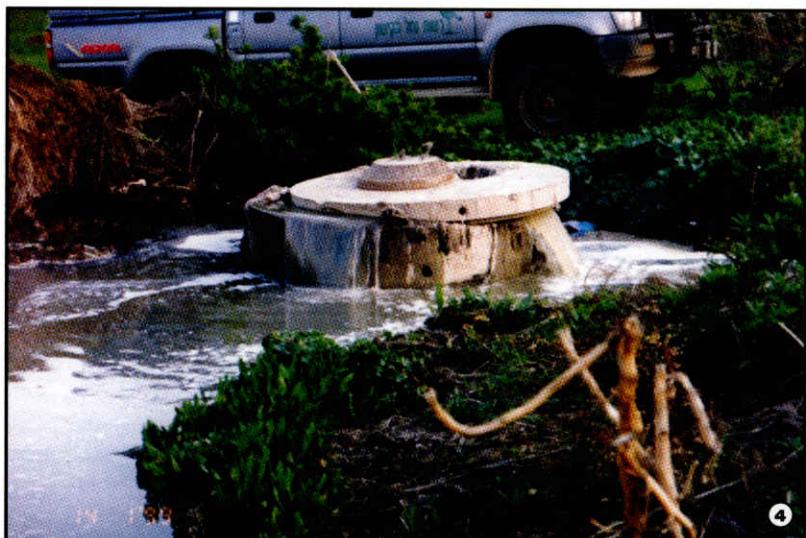
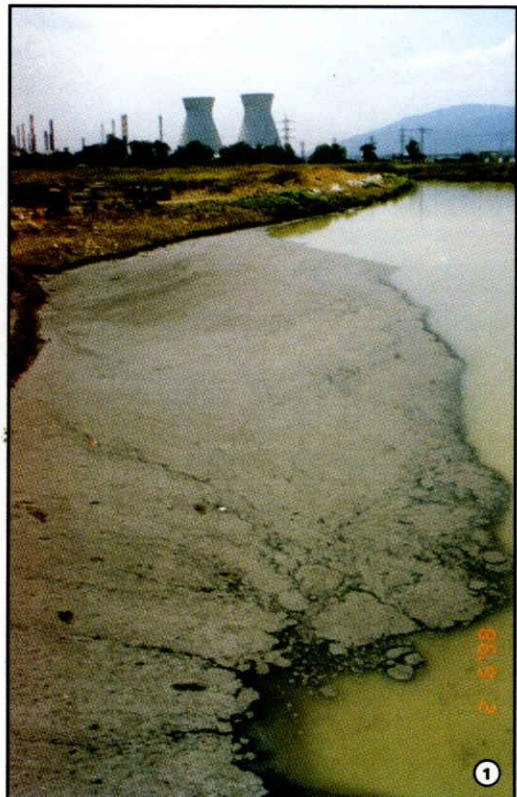
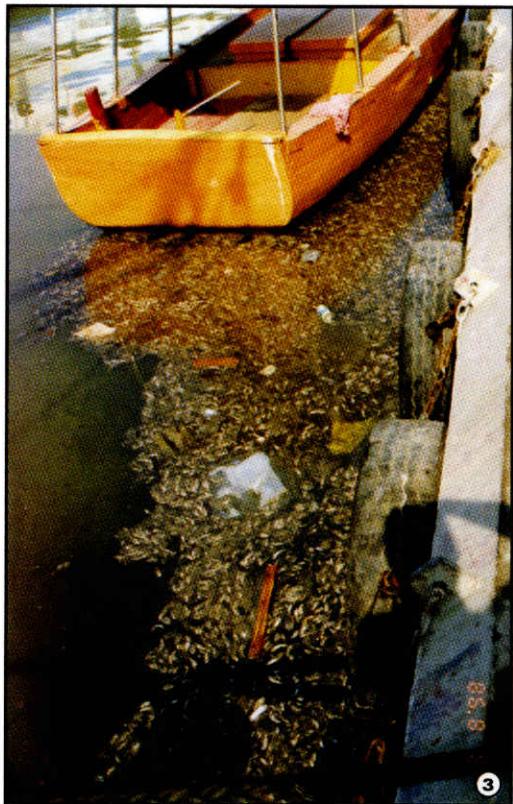
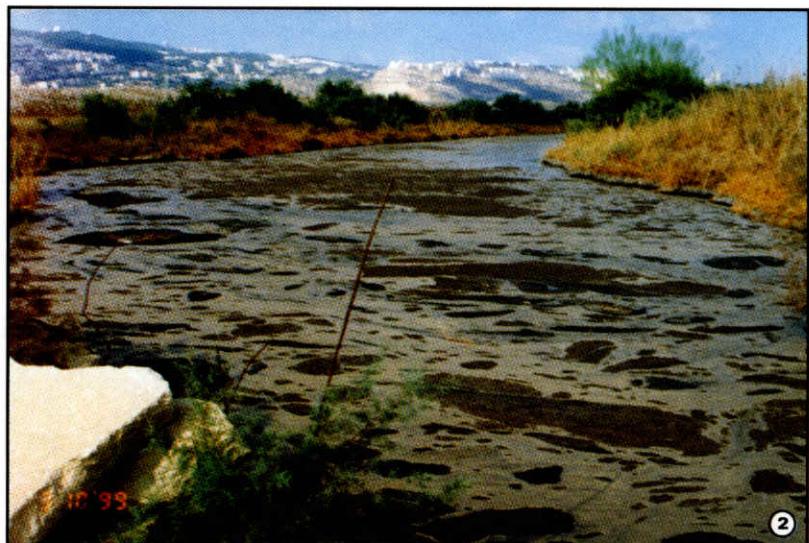
- 2,1 – צופת (ביו) ממכון טיהור חיפה
- 3 – גילשה ממאסף הביו לנחל סעדה
- 4 – השלכת דגים ופסולת במעגן הדיג

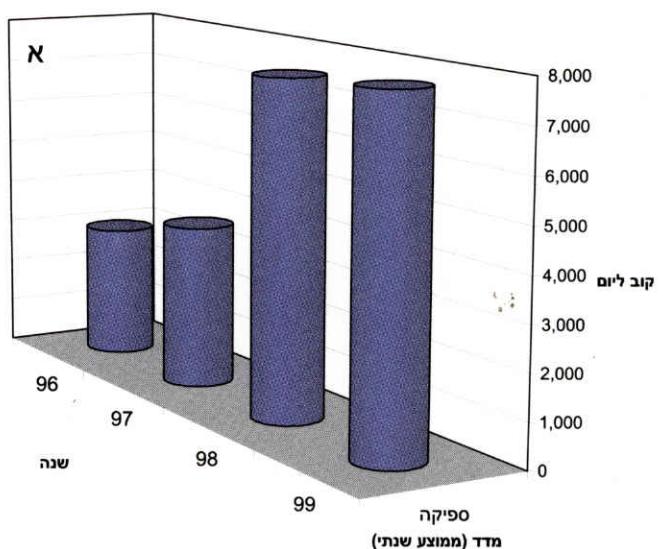
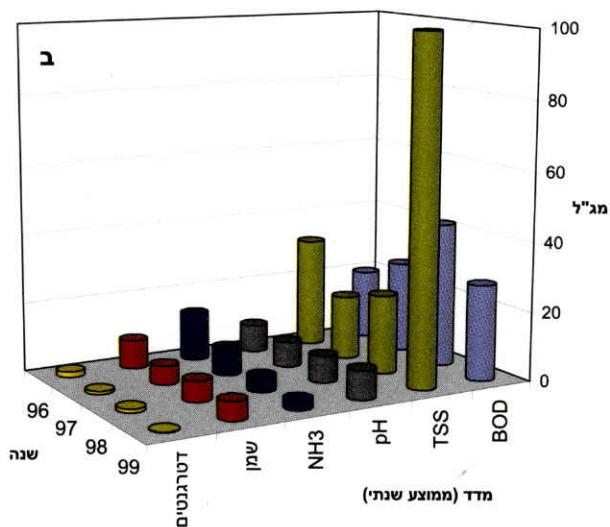
**איור 12 א-ב – איצות הזרמות בתיה זיקוק – מעקב רב שנתי 1996 - 1999**

(בשתי סקלות שונות בהתאם לערכי הפרמטרים)

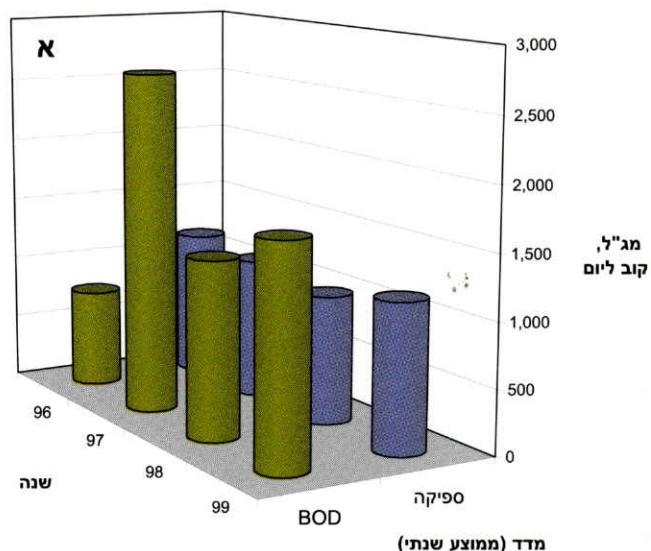
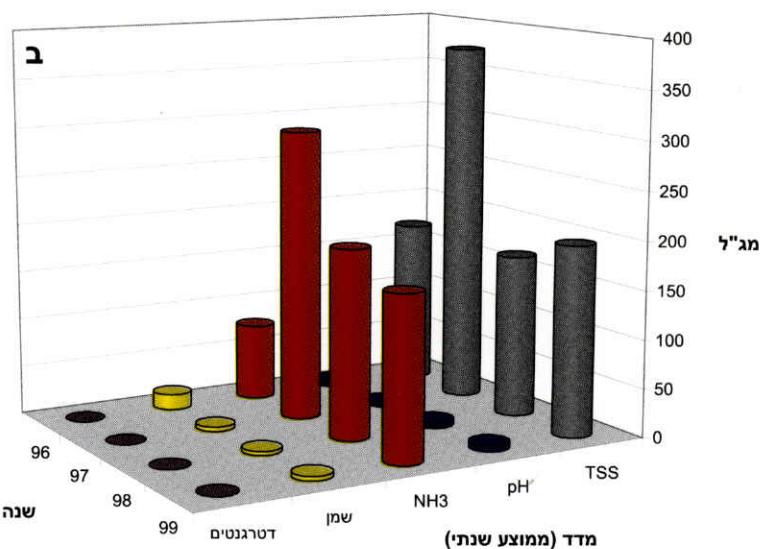
איור 13 א-ב – איזות הזרמות מפעל גdotot – תעשיות ביוכימיה בע"מ –

מעקב רב שנתי 1996 - 1999

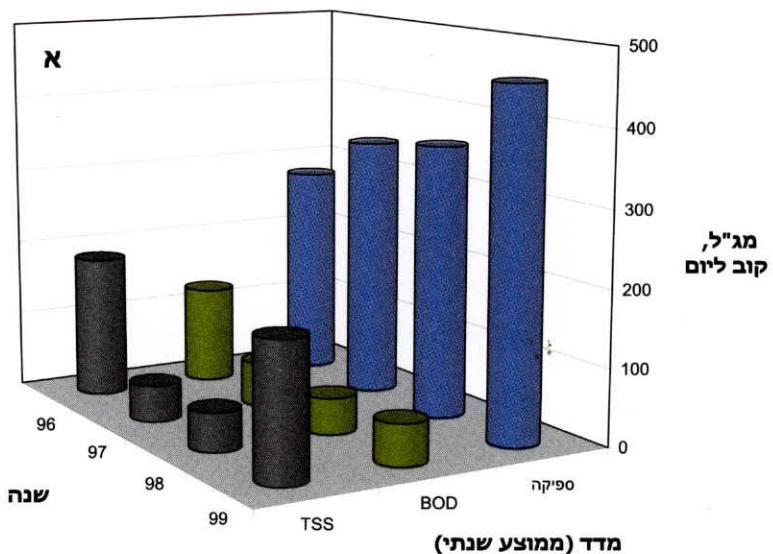
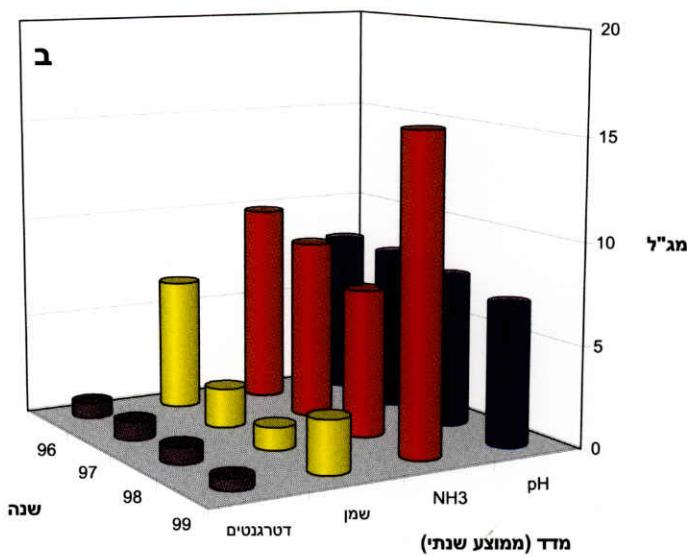
איור 14 א-ב – איצות הזרמות מפעלי גדייב בע"מ – מעקב רב שנתי 1996 - 1999

(בשתי סקלות שונות בהתאם לערכי הפרמטרים)

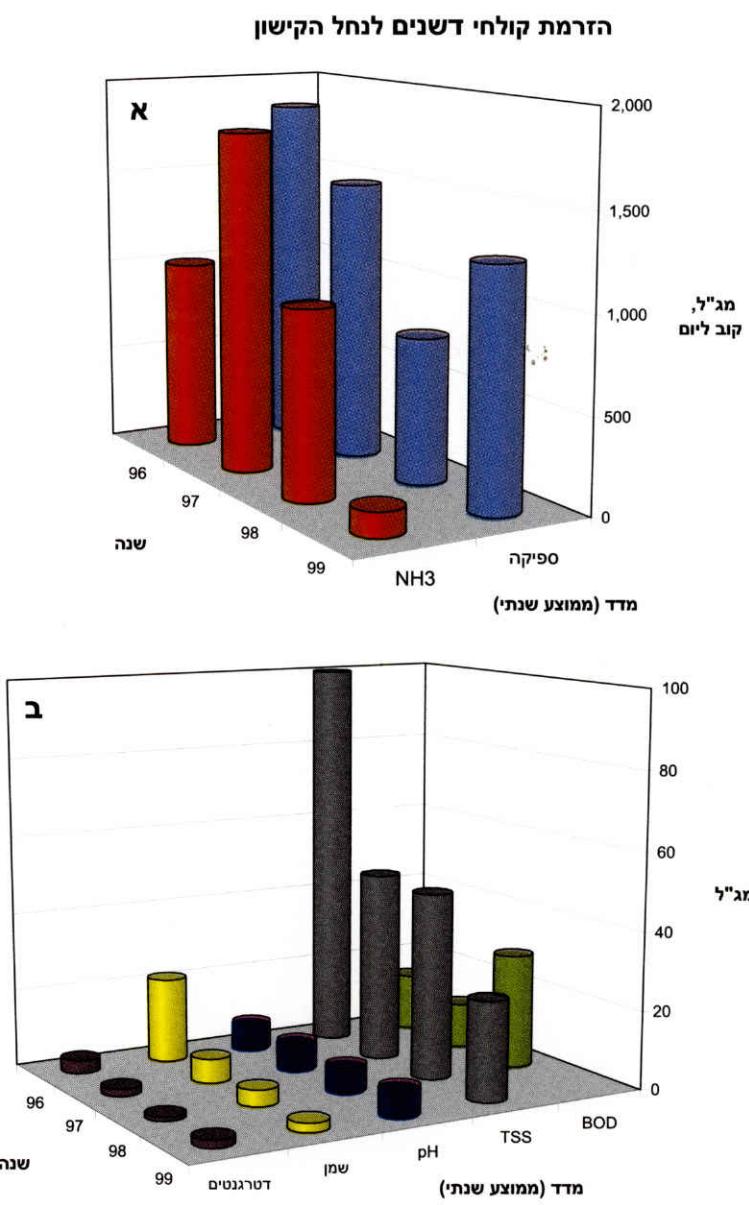
**איור 15 א-ב – איקות הזרמות מפעל – דשנים וחומרים כימיים בע"מ**  
**מעקב רב שנתי 1999 - 1996**  
(בשתי סקלות שונות בהתאם לערכי הפרמטרים)

בສיקת המתכונות נפתחה ירידה של שני סדרי גודל בריכוזי המתכונות הכבדות.

פרט למזדים הללו, ב מרבית הפרמטרים שנבדקו נמצאו ערכיהם נמוכים ובמגמת ירידה ביחס לבדיקות הנגידיות בשנים הקודמות.

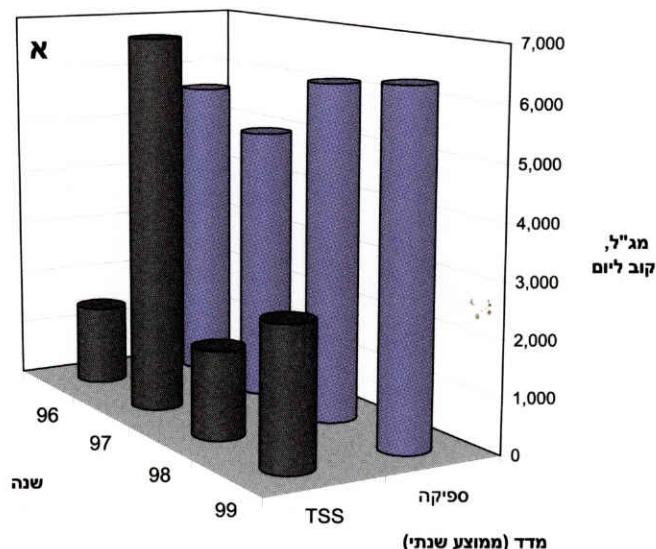
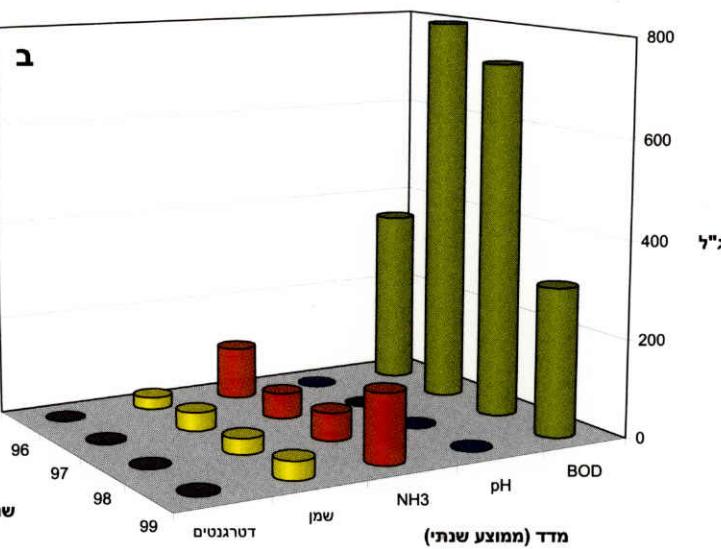
איור 16 א-ב – איקות הזרמות מפעל חיפה כימיים – מעקב רב שנתי 1996 - 1999

(בשתי סקלוטות שונות בהתאם לערכי הפרמטרים)

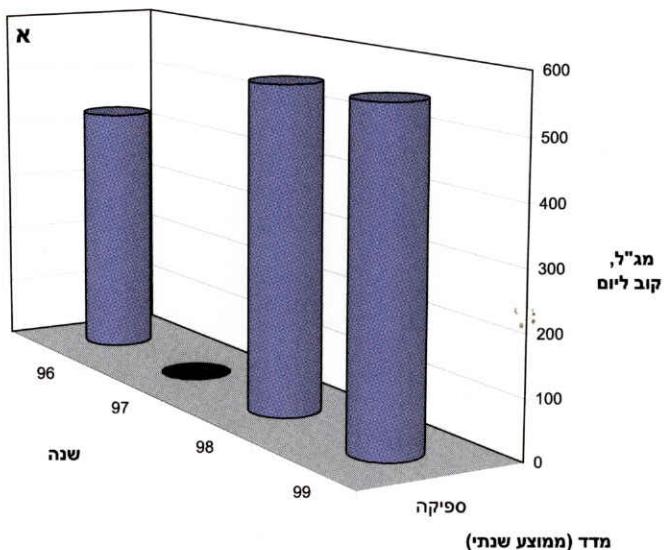
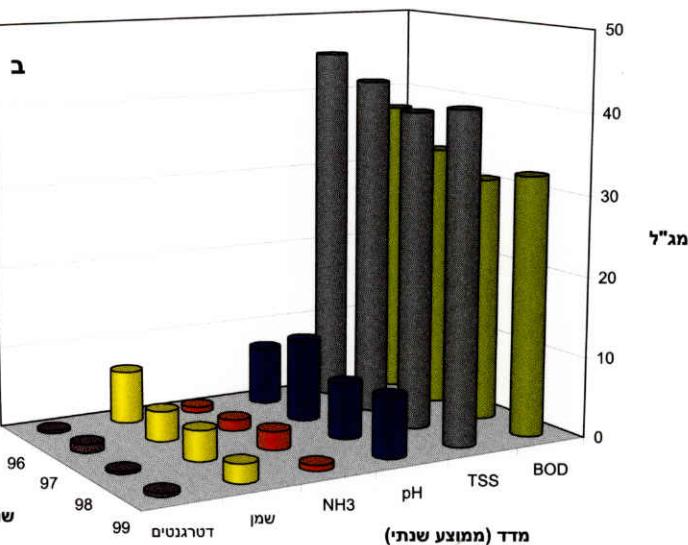
**איור 17 א-ב – איקות הזרמות מפעל כרמל אולפינים בע"מ –**

**מעקב רב שנתי 1996 - 1999**

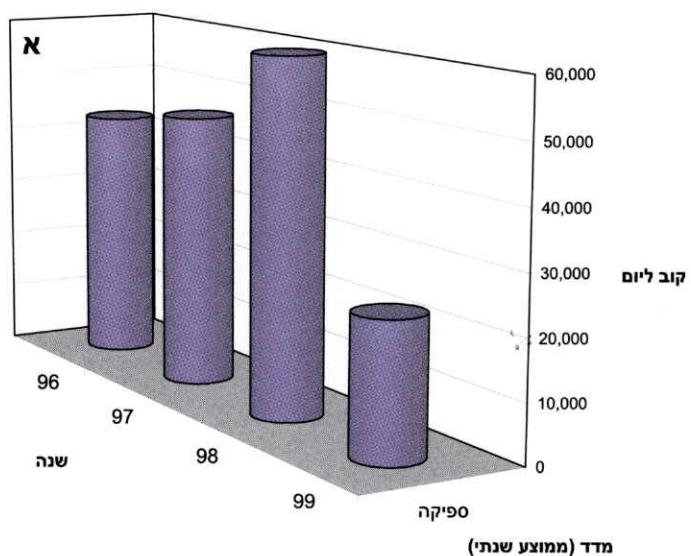
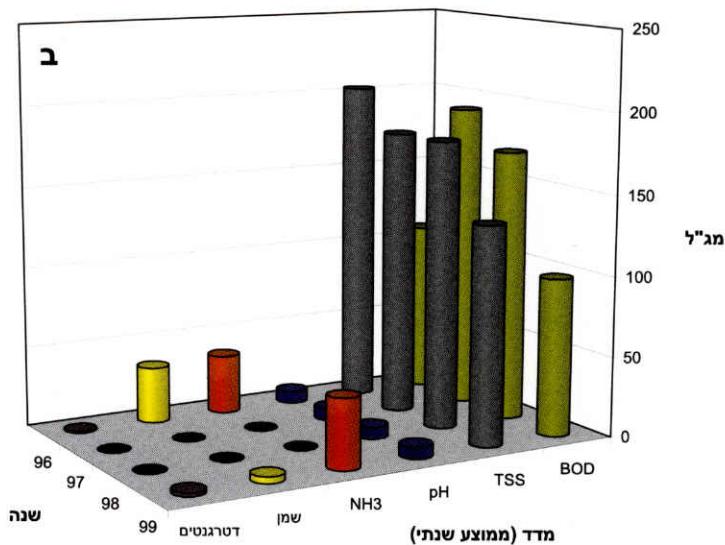
איור 18 א-ב – איקות הזרמות מכון טיהור חיפה – מעקב רב שנתי 1996 - 1999

(בשתי סקלות שונות בהתאם לערכי הפרמטרים)

פרטרים נוספים שנבדקו בבדיקה הנגדית מראים על ריכזו זרחות של כ- 10 מג"ל כ- C (אשר אינו מטופל במכוני הטיהור בארץ). בສיקת המתוכות לא נמצא זיהום במתכאות כבדות.  
איכות טבות אלו, כפי שמעידה רכישת הקולחים ע"י מקורות ותיקאות האנגליזה, רק מדגישות את חוסר הייציבות במכון הטיהור. המכון מסוגל לספק למשק המים ולנחל קולחים ברמת טיהור טובה, אך עם זאת, תקלות חוזרות ונשנות, תפעול בלתי יציב והגבילות הנובעות מהרחבת המכון גורמות לממוצע ההזרמות לנחל להיות ברמות זיהום חמורות.

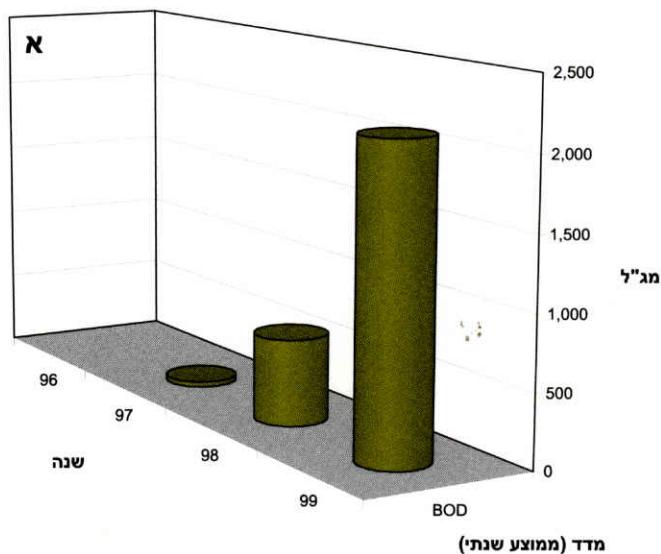
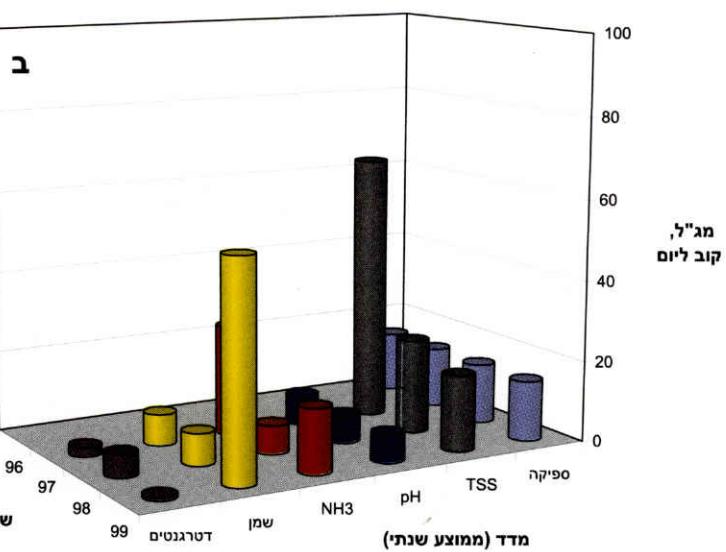
איור 19 א-ב – איצות הזרמות מפעלי פרוטרום – מעקב רב שנתי 1996 - 1999

(בשתי סקלות שונות בהתאם לערכי הפרמטרים)

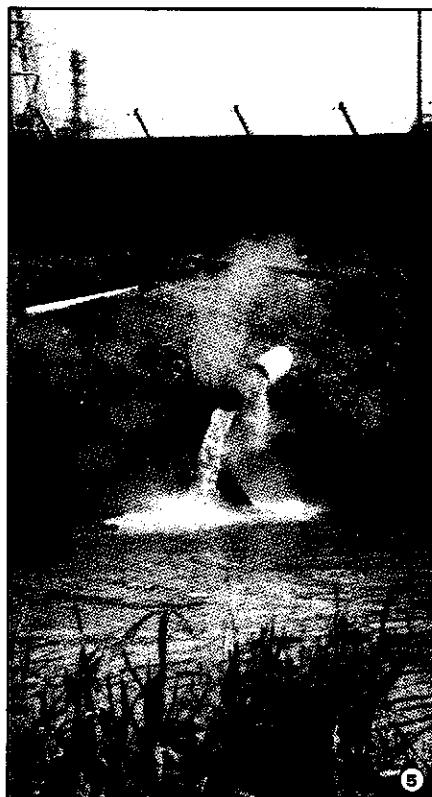
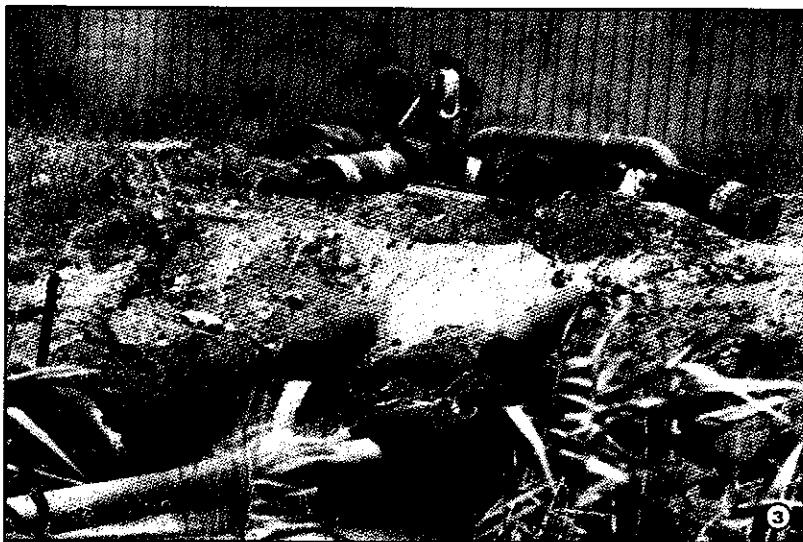
- 1 - שפכי מפעל גדייב – (הזרמה חריגה)
- 2 - שפכי מפעל גזות ביוכימיה – (הזרמה חריגה)
- 3 - שפכי מפעל חיפה כימייקלים
- 4 - שפכי ביתי ביתן היזוק – (הזרמה חריגה)
- 5 - שפכי מפעל חיפה כימייקלים

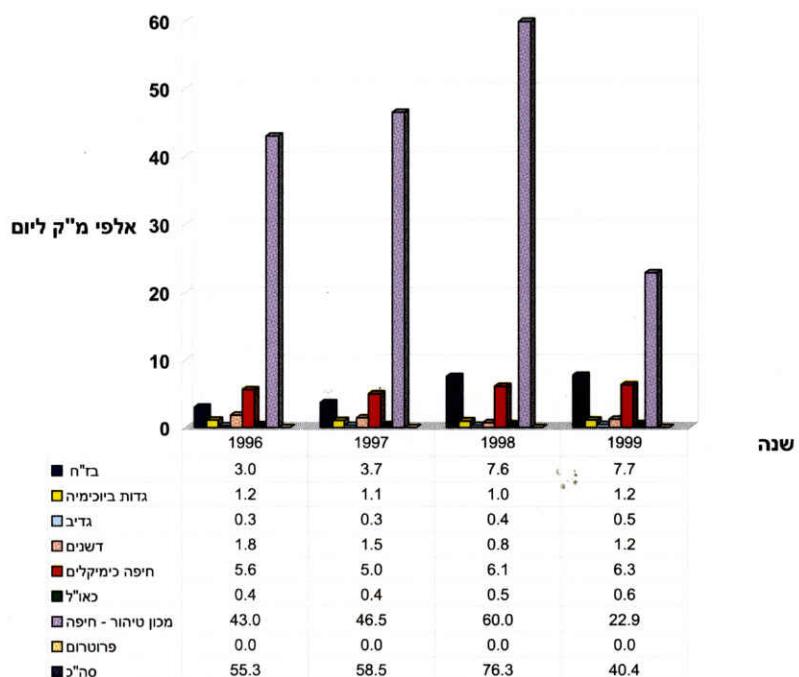
איור 20 - ספיקת הקולחים לנחל הירדן 1996 – 1999

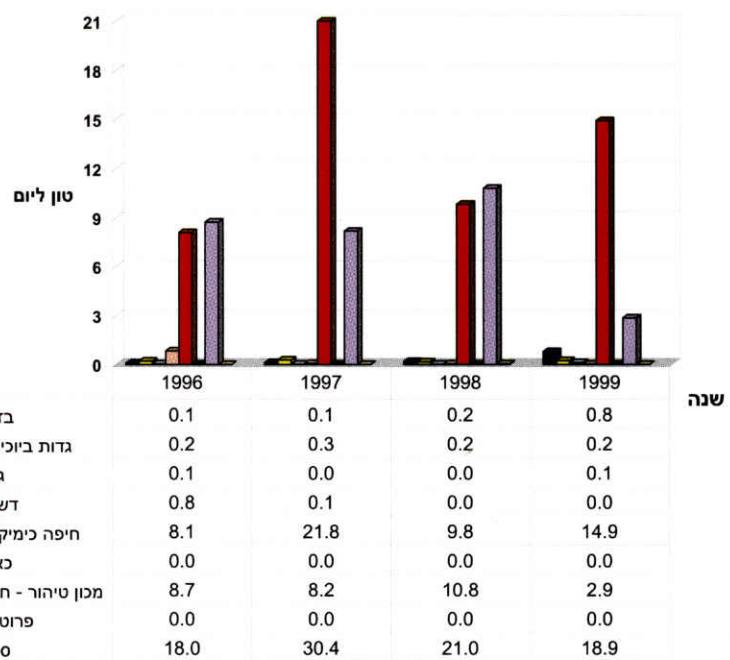
איור 21 - עומס מזקרים המודרם לנחל הירדן 1999 - 1996

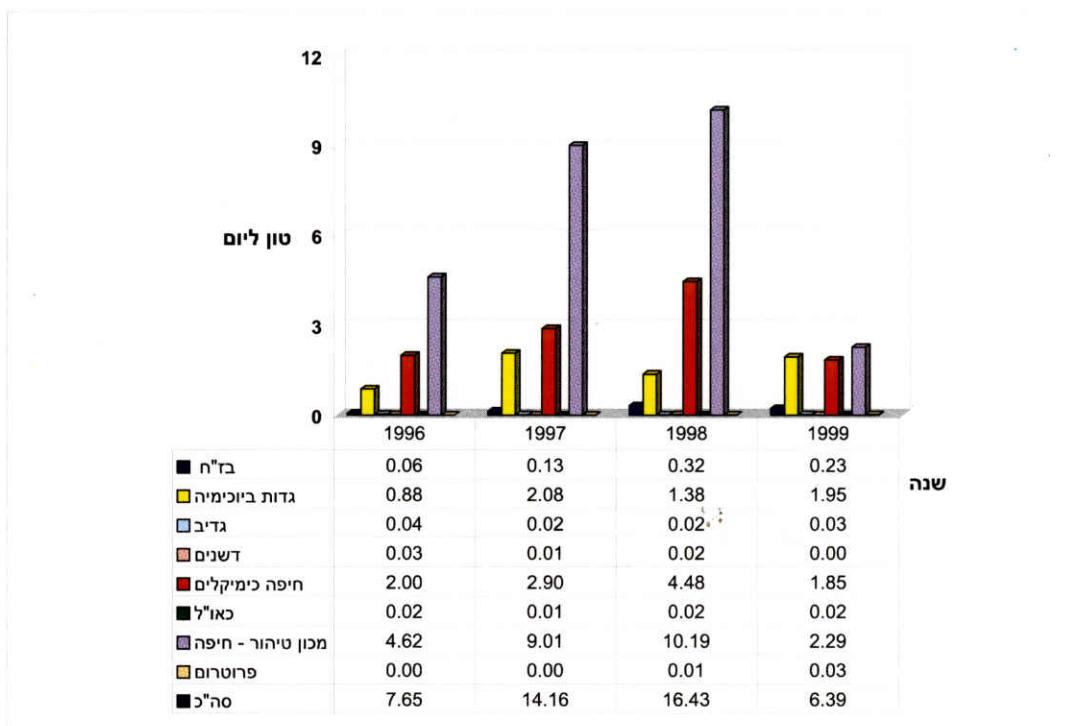
איור 22 - עומס ארגוני המזרם לנחל הירדן 1999 - 1996

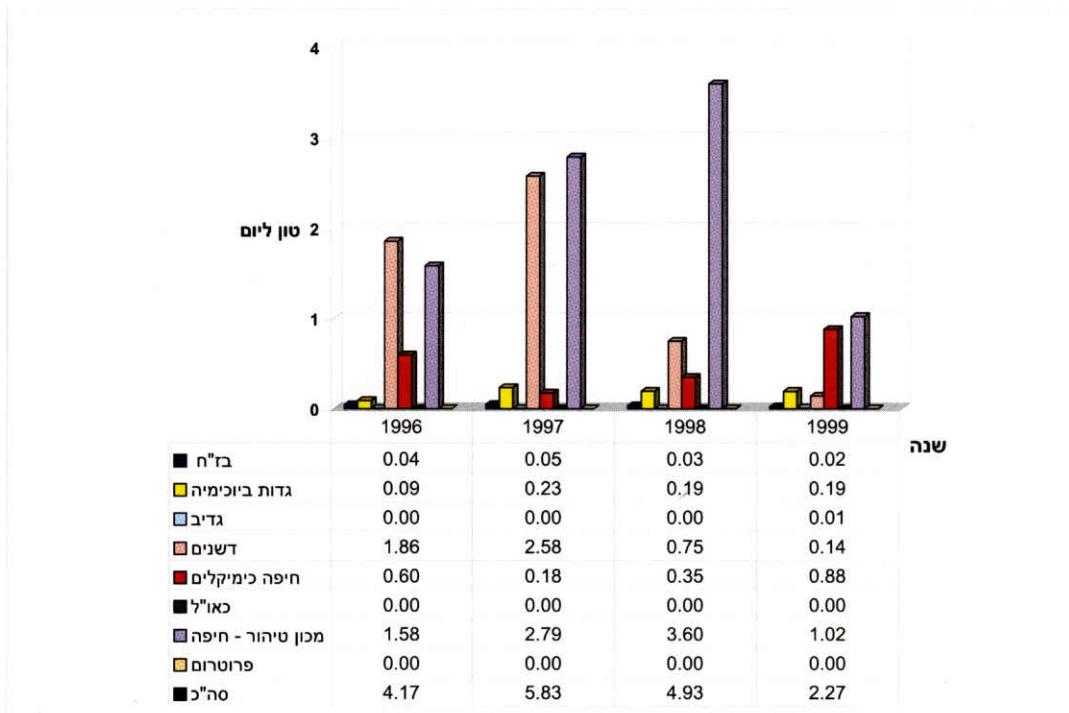
איור 23 - עומס חנקן אמונייאקלי המזרם לנחל הירדן 1999 – 1996

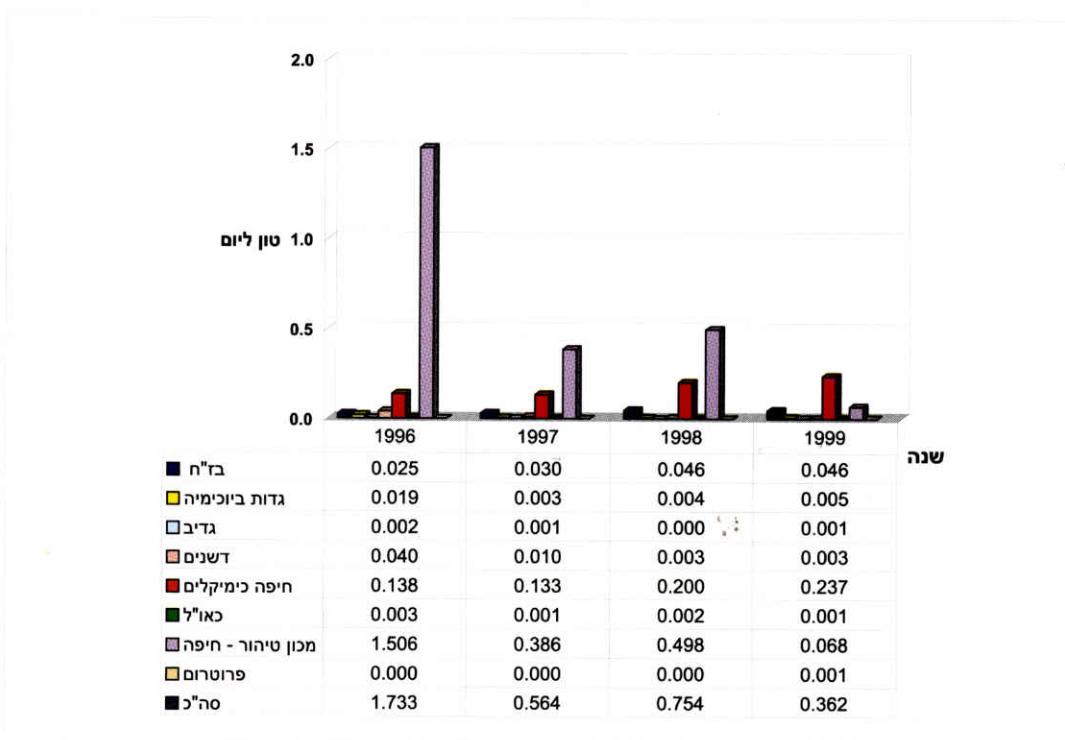
איור 24 - עומס שמן מינרלי המודרם לנחל הירדן 1996 – 1999

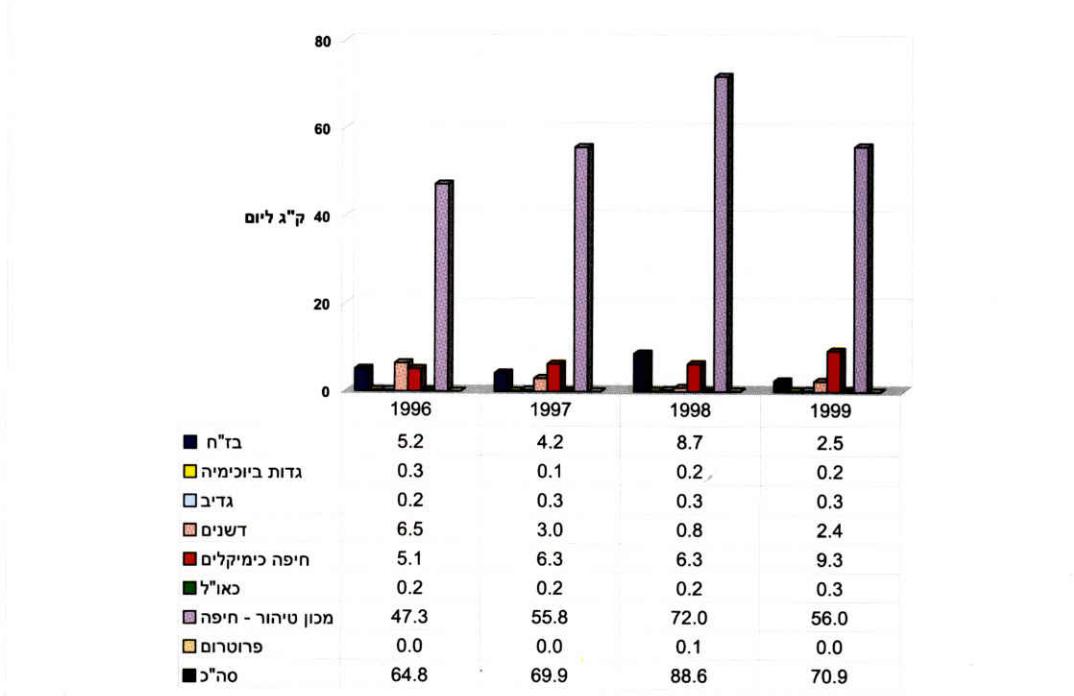
איור 25 - עומס דטרוגנטים המודרם לנחל הירדן 1999 - 1996

דטרוגנטים מזורמים בעיקר ע"י 4 גורמים אשר מכון הטיהור הוא העיקרי והמושמעות שביניהם. נוסף אליו התרומה המשמעותית היא של בתי הזיקוק, דשנים וחיפה כימיקלים. לא ניתן להצביע על מגמת ירידת בכמות הדטרוגנטים המזורמת לנחל ולא נראה שינוי בכמותו באף אחד מהמזרים.

בשנת 1999 עומס הדטרוגנטים שהוזרם לנחל היה 70 ק"ג ליום.

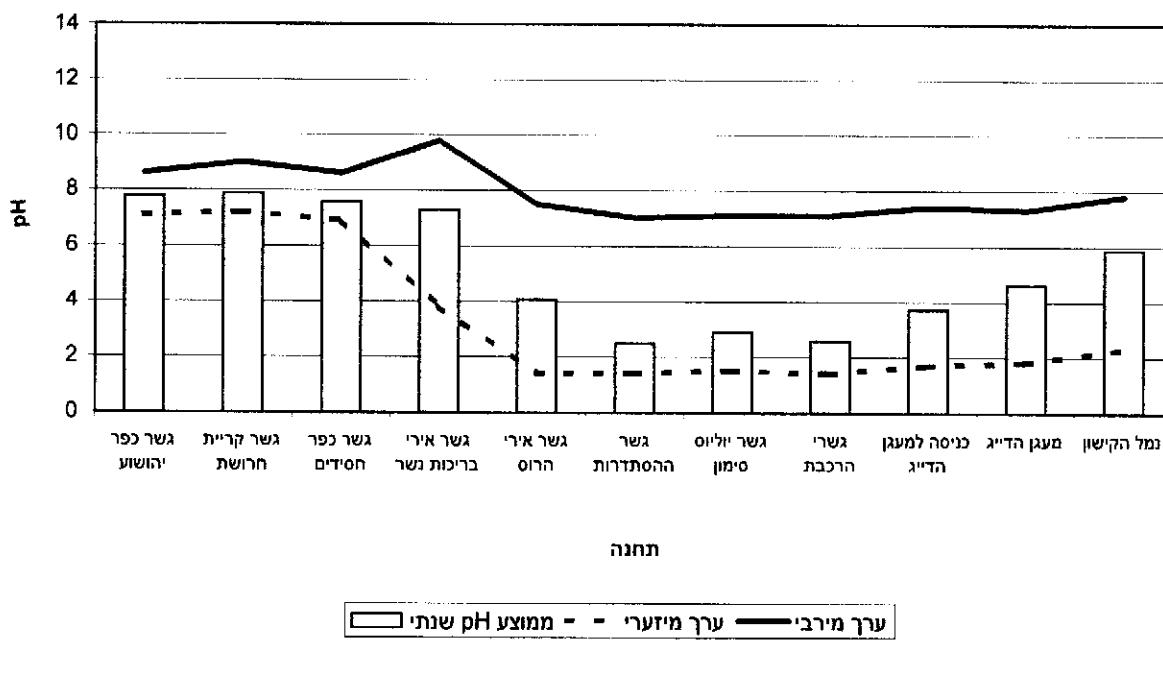
מעקב H<sub>2</sub> שוטף (פעמ"ס בשבוע) בנחל הקישון

איור 26 - סיכום שנתי של ערכי הגבגה ע"פ נתוני הניטור השוטף

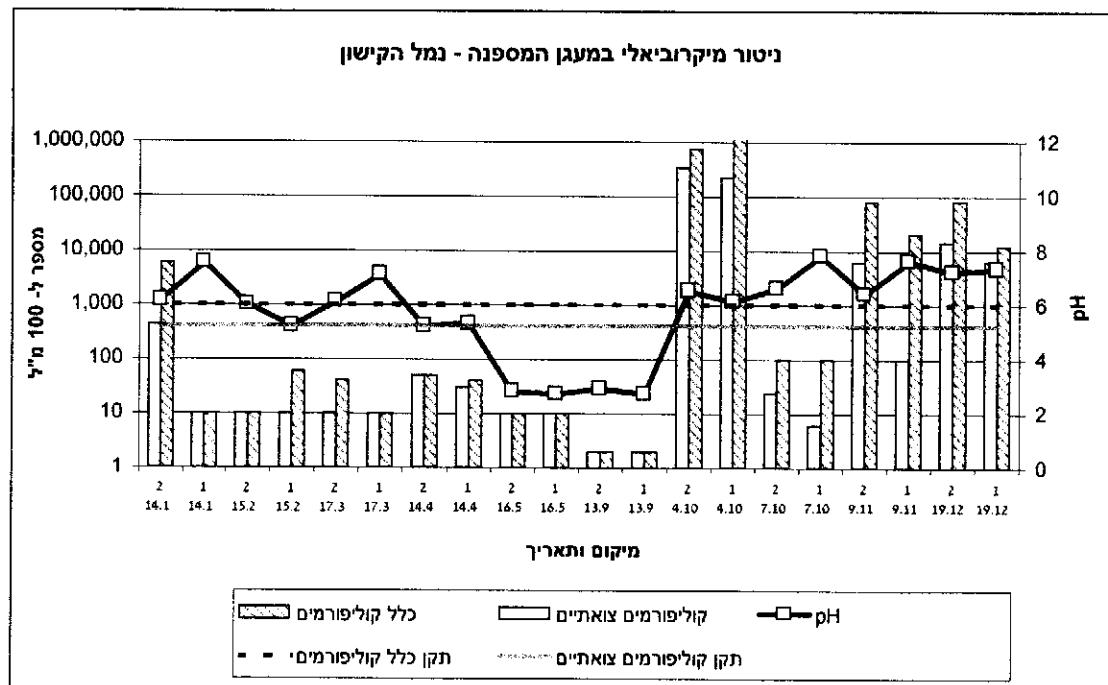
איור 27 – ניטור מיקרובייאלי במעגן המספנה – נמל הקישון

נתוני ניטורי המספנה בשנת 1999 מוצגים באיור מס' 27. ניתן לראות שבתחילת השנה עמדו איקוויות המים בתקנים המיקרוביאליים הנדרשים ע"י משרד הבריאות. מאז חודש אוקטובר 99 נמדדים ריכוזי חידוקים גבוהים מהתקן. המצב הבakterיאלי בנחל נגרם עקב הזרמות הקולחים הבלתי מטופלים דיים ע"י

מכון הטיהור, הנמשכות לאורך כל השנה. כמו כן, לקראות סוף 1999 הפחיתה מפעל חיפה כימיקלים את ההזרמות החומציות שלו, ועקב כך נוצרו בנחל תנאים נוחים יותר להשרדותם והתפתחותם של חסידקים שמקורים בביבוב.
