# סקר טריטון הפסים באתרים נבחרים במורד הקישון

**מאי 2017**

שם הקובץ : ניטור ביולוגי בנחל הקישון  
גרסא : 1  
תאריך : 10/05/2017

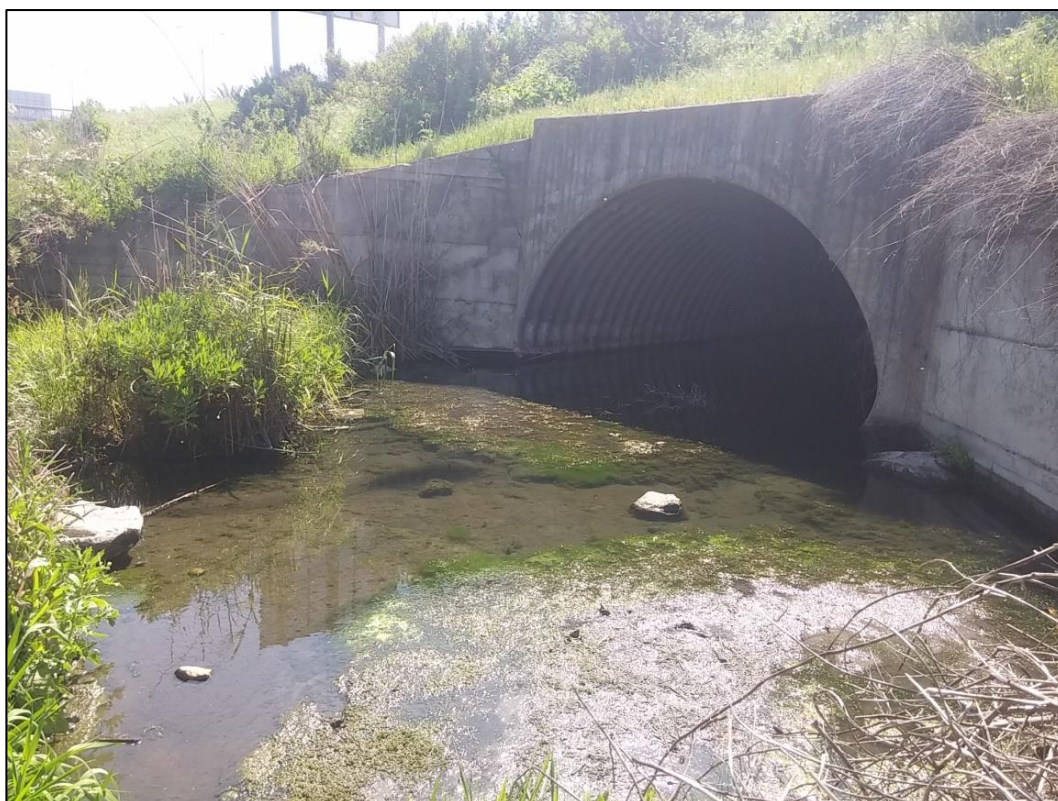
גוף המים בתעלת הניקוז סמוך לפתח המובל מתחת לכביש 22 היה רדוד מאד והזרימה בו איטית. בחתך התעלה עומדים צפופים של צמחיה הידרופילית ואשלים. במורד התעלה מקטע שהועמק והורחב לפני כשנה ע"י רשות נחל קישון ל-1 מ'. העומק המרבי של עמודת המים שנמדד בעת הדיגום היה כ-40 ס"מ. **במקטע זה בלבד נמצאו ראשנים מפותחים של טריטון הפסים.** ממצא נוסף בתעלה כלל עשרות ראשנים של צפרדע נחלים.

תמונה 1. תעלת הניקוז אחרי היציאה מהמובל שחוצה מתחת לכביש 22 (צילום: אלדד אלרון)

העמקה והרחבה של קטע מתעלת הניקוז יצר תנאים נוחים להתפתחות של ראשני הטריטון. מומלץ לבצע פעולה דומה של חפירה במהלך הקיץ הקרוב גם בגוף המים העונתי כדי למנוע התייבשות מוקדמת. נוכחות דגי הגמבוזיה בתעלת הניקוז מחזקת את הצורך להתאים גם את מקווה המים העונתי, מכיוון שהתייבשותו אינה מאפשרת לדגים לשרוד לאורך זמן ומגינה טוב יותר על הראשנים. רצוי שהשטח העמוק יהווה כ-20% משטח גוף המים. עומק החפירה צריך להיות של 1.5 מטר.

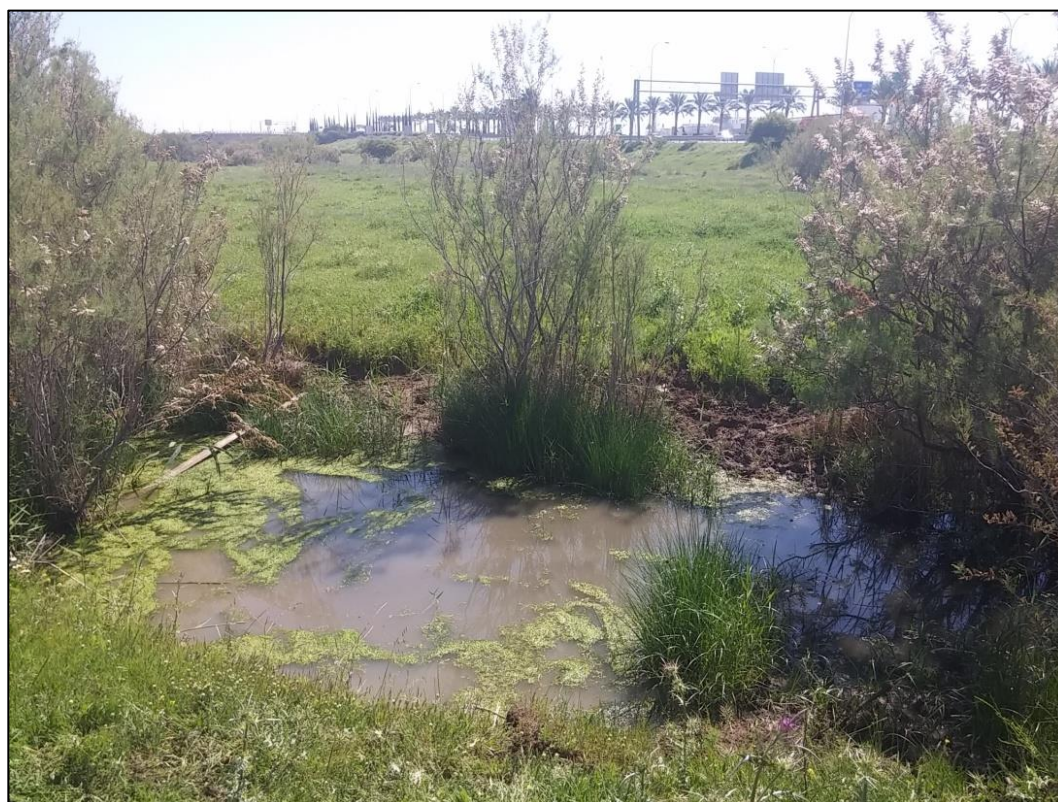
תמונה 2. מקטע תעלת הניקוז שהועמק ובו נמצאו ראשונים של טריטון הפסים (צילום: אלדד אלרון)

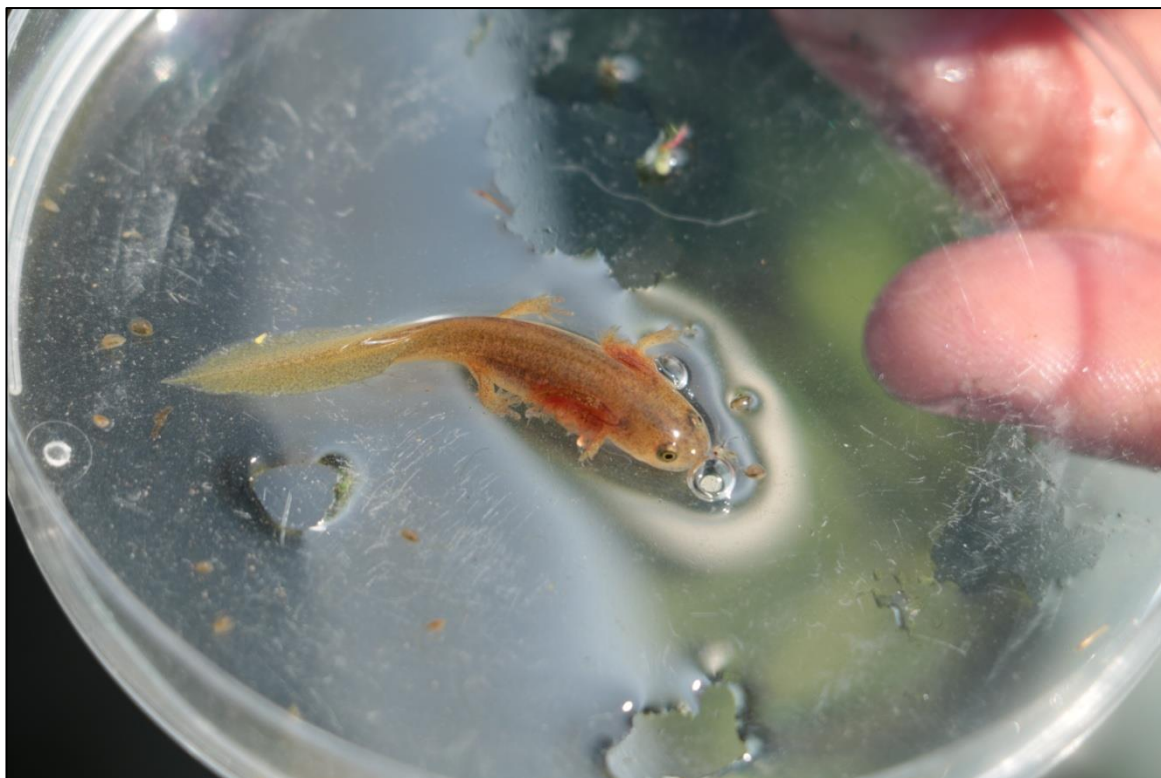
תמונה 3. ראשן מפותח של טריטון הפסים נמצא בתעלת הניקוז. ניתן להבחין בזימים העדינים שטרם נספגו בצידי הראש (צילום: אולגה ודוב).

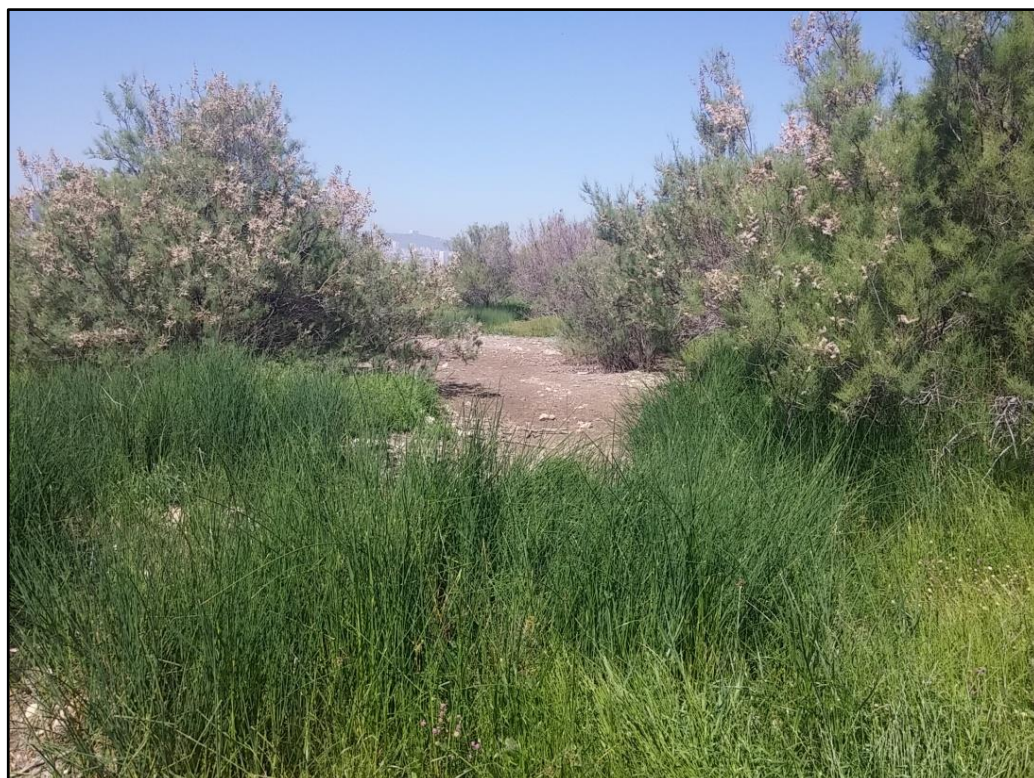
הסיור מקווה המים העונתי כבר יבש. נראה שההתייבשות התרחשה במהלך השבועיים שקדמו לסיור. כשנתיים קודם לכן (19.03.15) נמצאו בגוף מים זה ראשנים של טריטון הפסים.

תמונה 4. מקווה המים העונתי ליד תעלת הניקוז. התייבש בשבועיים שקדמו לדיגום (צילום: אלדד אלרון)

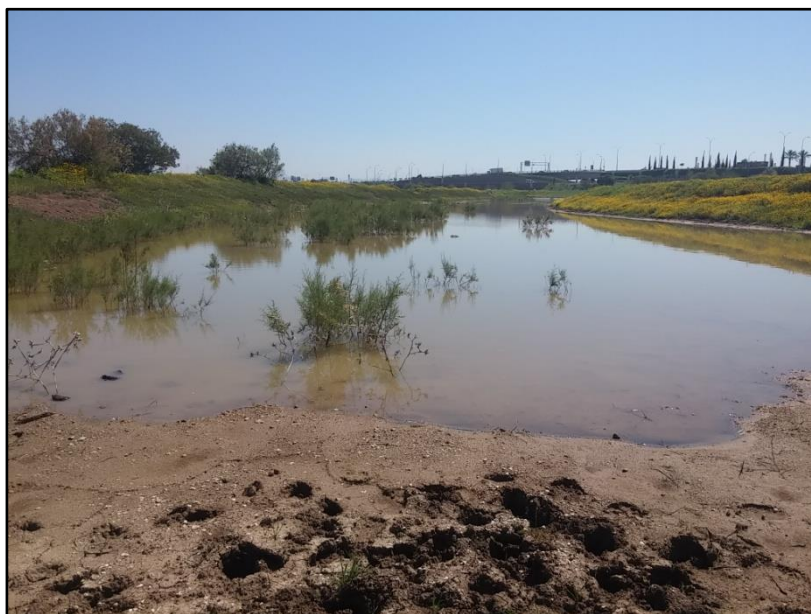
שטח ממזרח למשטח ה-90 ששימש בעבר לאחסון בוצה. גוף מים גדול מאד ורדוד (25-40 ס"מ), קרקעיתו חרסיתית כבדה ובוצית. למעט אשלים אין בגוף המים צמחייה מזדקרת עם זיקה לבתי גידול לחים.

לא נמצאו בגוף המים ראשנים של דו-חיים.

תמונה 5. בריכת הבוצה ממזרח למשטח ה-90 (צילום: אלדד אלרון)

גוף מים חדש יחסית שעדיין לא הבשיל לבית גידול עם מורכבות מבנית המייצרת מגוון של נישות אקולוגיות. מומלץ לקדם בבריכה תכנון שיעלה את מורכבותה הפיזית. הגורם הביולוגי החשוב ביותר שחסר בבריכה בשלב זה הוא צמחייה מגוונת במים ובגדות. הצמחייה מספקת מצע להתיישבות מסתור והגנה לחסרי חוליות. היא משפיעה על לכידת חלקיקים והשקעתם ומביאה לשינויים במדדים חשובים כגון ריכוז החמצן המומס ושקיפות המים. ניתן לבצע תחילה פיילוט ראשוני של הוספת צמחייה מתאימה על פני שטח מצומצם מגדות הבריכה ולנטר את השינוי לאורך זמן.

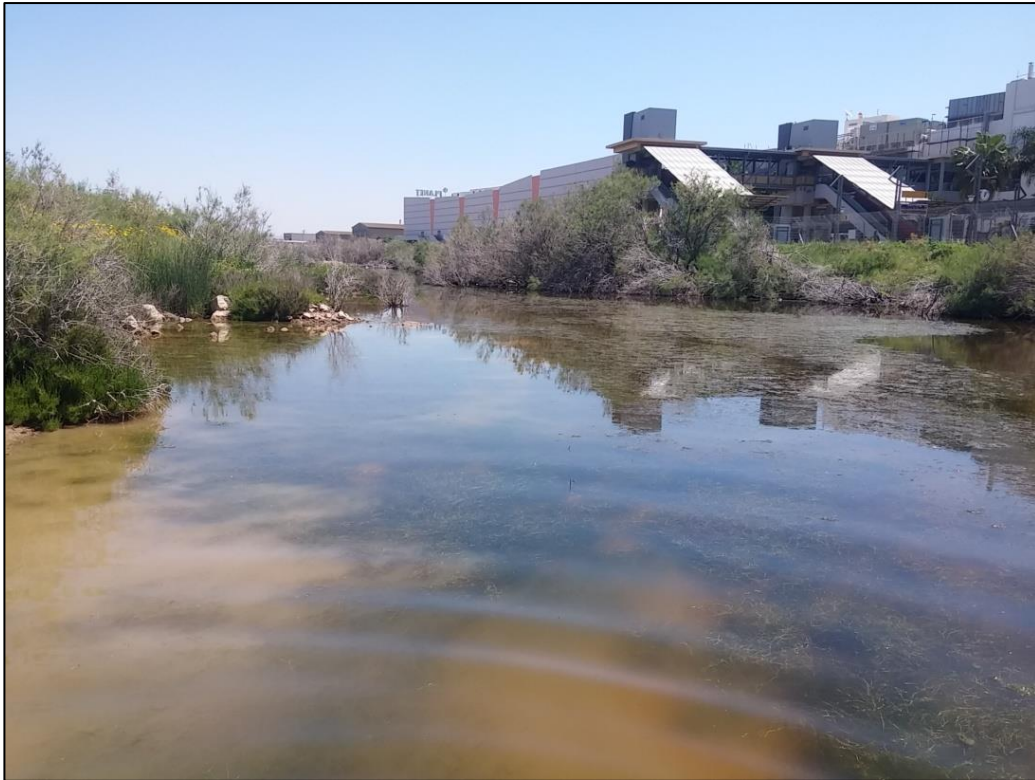
תעלה ארוכה ורדודה למדי שתחילתה סמוך לתחנת הרכבת לב המפרץ בחיפה והיא משתרעת לכיוון צפון-מזרח. מליחות גוף המים גבוהה מאד (מוליכות חשמלית: 28,450 מיקרוסימנס/ס"מ) ודומה למקטע המלוח במורד נחל קישון. מליחות זו אינה מתאימה לפעילות רבייה של טריטון הפסים ומיני דו-חיים אחרים.

ממצא יוצא דופן במים היו מרבדים של הצמח רופיית הים (*Ruppia maritima*). זהו עשב רב-שנתי טבול שגדל בביצות ובריכות מלוחות או מלוחות למחצה ומוגדר בישראל צמח אדום (שמידע ועמיתיו, 2011).

תמונה 6. מבט כללי על גוף המים ליד תחנת רכבת לב המפרץ. על קרקעית נראים גושים של רופיית הים (צילום: אלדד אלרון).

אתר זה אינו מתאים לרבייה של מיני דו-חיים עקב מליחות המים הגבוהה. עם זאת, לאתר ככל הנראה חשיבות גדולה, מכיוון שהוא מהווה ביחד עם שטחים נוספים במורד הקישון דוגמת האפנדיקס, שריד נדיר למלחת הקישון. רופיית הים שאותרה בסקר היא דוגמה מצוינת לצמח הגדל רק בבתי גידול מסוג זה ומוגדרת בישראל צמח בסכנת הכחדה (אתר הצמחים בסכנת הכחדה בישראל). ראשית, יש לדווח על הממצא לגורמים הרלוונטיים. שנית, במידה ולא בוצע עדיין סקר צומח פרטני ברצועה זו, מומלץ לעשותו על מנת לעמוד על מצבה העדכני של רופיית הים ולבחון את עושר צמחי המלחה והצמחים ההידרופילים באתר. שתי קבוצות המכילות מינים נדירים ואדומים רבים.

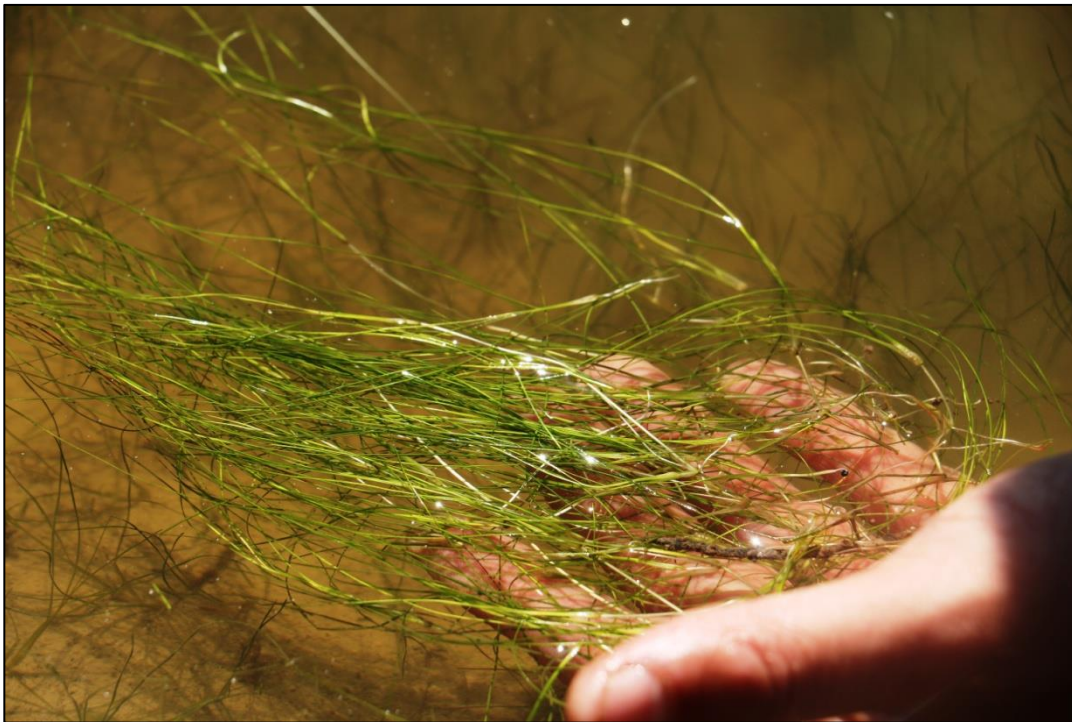
תמונה 7. רופיית הים (*Ruppia maritima*) (צילום: אולגה ודוב)

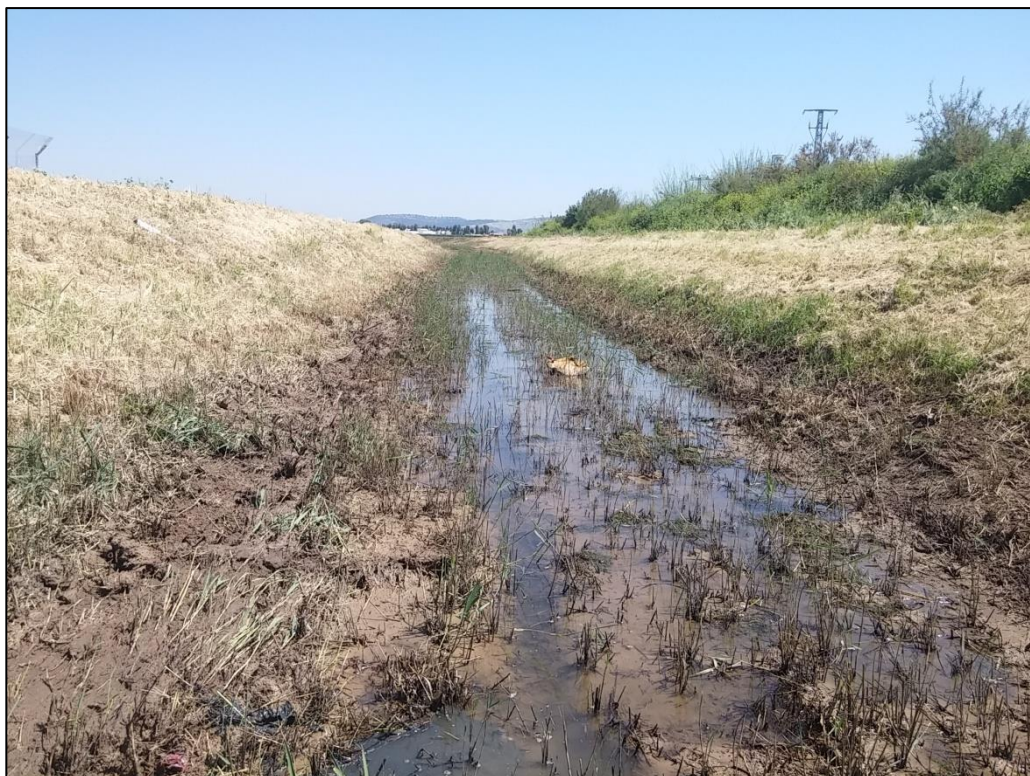
תעלת ניקוז C מתחילה בדרומה של קרית אתא, חוצה את דרך הדשנים (כביש 772) וממשיכה כתעלה ז-2 מצפון למתחם המפעלים עד לחיבורה לנחל הגדורה. בדומה לתעלות אחרות באזור, מדובר באפיקי ניקוז רחבים וישרים בעלי חתך טרפזי. התעלות כוסחו לכל אורכן בשתי הגדות ע"י מכסחת זרוע וכמות גדולה משארית הגזם מילאה את החתך הרטוב בתחתית. עומק עמודת המים לא עלה על 30 ס"מ וברוב המקומות נע בין 10-20 ס"מ. **התעלות נבדקו במספר נקודות ורק סמוך לנקודת החצייה של כביש 772 ממזרח נמצאו ראשנים של טריטון הפסים.** נתון מפתיע הוא מליחות המים הגבוהה בה התקיימו הראשנים (10,112 מיקרוסימנס) שלרוב מצויים בגופי מים שהמוליכות אינה עולה בהם על 4,000 מיקרוסימנס. יתכן וזו המליחות הגבוהה ביותר המתועדת בישראל בה נמצאו ראשנים של מין זה. דו-חיים נוספים שזוהו בתעלה כוללים את האילנית המצויה וצפרדע נחלים.

המוליכות החשמלית שנמדדה בתעלה C הייתה גבוהה באופן משמעותי בהשוואה למדידה באותה נקודה שנה קודם לכן (6,350 מיקרוסימנס). יתכן והסיבה היא שמפלס המים היה נמוך יותר השנה וגרם לעליה בריכוז היונים. המפלס הנמוך התבטא גם בטמפרטורה גבוהה של המים (28.5 מ"צ).

תמונה 8. תעלה C במבט לכיוון המעלה. מפלס המים נמוך ושתי הגדות מכוסחות (צילום: אלדד אלרון)

התחזוקה האגרסיבית של התעלה (הסדרת ניקוז, מניעת מפגעי יתושים) אינה מתואמת עם עונת הרבייה של הטריטון ויכולה לפגוע בראשנים. עבודות עם מכסח זרוע בחודשים פברואר - אפריל, השארת שארית

הגזם בתחתית התעלה ועבודה עם מחפר בתקופה זו גורמים לנזק, ואינם תואמים את הערכיות האקולוגית של האתר. חשוב להגיע להבנות עם מנהלי השטח ולמצוא ממשק תחזוקה אחר שישלב בין צרכי התחזוקה והאקולוגיה בצורה טובה יותר.

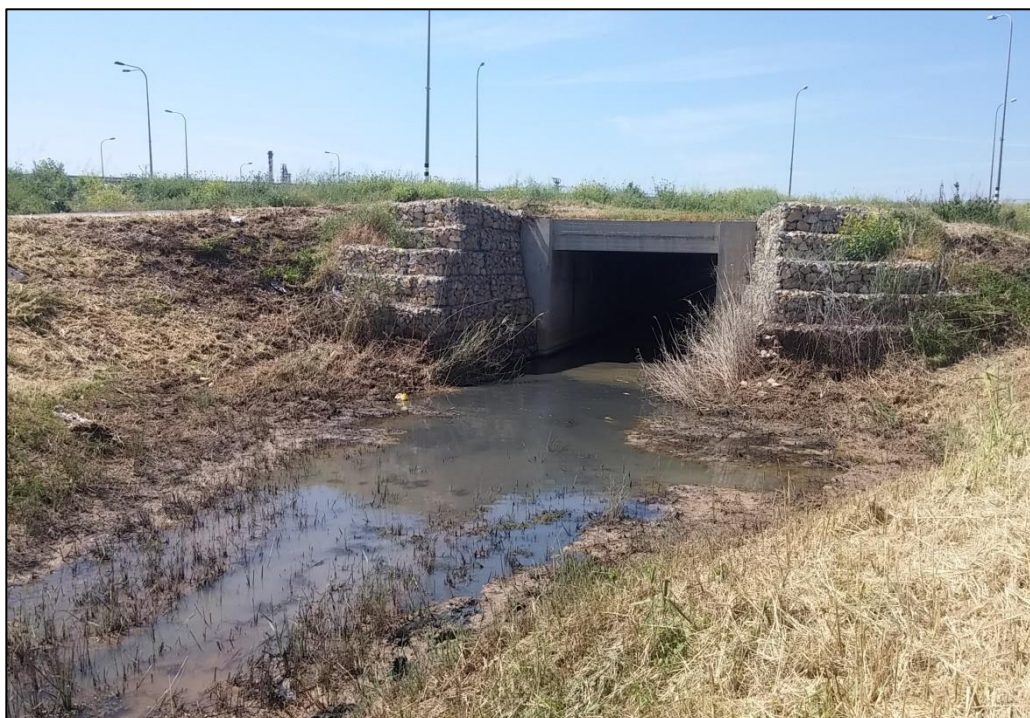
תמונה 9. תעלה C במבט לכיוון המורד. במרכז הצילום מובל המים מתחת לכביש 772 (צילום: אלדד אלרון).

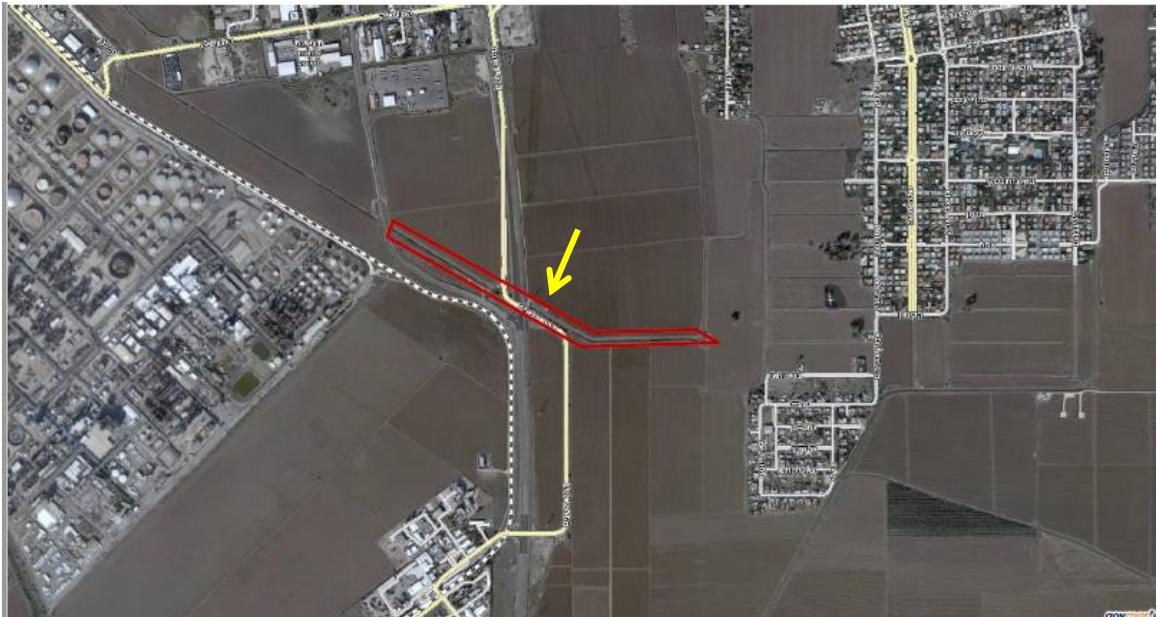
ראשני הטריטון נמצאו בדיוק באותה מקטע בו הם אותרו שנה קודם לכן (06.04.16). הסיכוי שמדובר באוכלוסייה שקשורה לשחרורים מגרעין הרבייה באוניברסיטת ת"א נמוך מאד. האתר הקרוב ביותר שבו שוחררו בעבר טריטונים נמצא בתעלת ניקוז ליד מאגרי כפר חסידים כ-2 ק"מ דרומה משם, וספק אם עברו לתעלה C בפרק זמן כה קצר. ממצא זהה במשך שנתיים רצופות מעיד שיש באתר אוכלוסייה קבועה ומתרבה שהיא ככל הנראה שריד לאוכלוסייה וותיקה וגדולה יותר שאכלסה את עמק זבולון טרם התפשטות החקלאות האינטנסיבית, העיור הנרחב ופעולות הניקוז. קיימות תצפיות של יהושע מרגולין בטריטון הפסים בשנים 1928-1940 סמוך לקישון באזור חיפה, נשר ויגור.

איור 1. צילום אוויר של אזור תעלה C ותעלה ז-2. מימין למעלה חלק מקרית אתא ומשמאל מתחם המפעלים. המקטע בו נמצאו ראשנים של טריטון הפסים מסומן בחץ צהוב.
