נחל הקישון

ניטור הידרו-ביולוגי - אביב 2015

ניטור הידרו-ביולוגי בנחל קישון - אביב 2015

העבודה הוזמנה ע"י: רשות נחל קישון

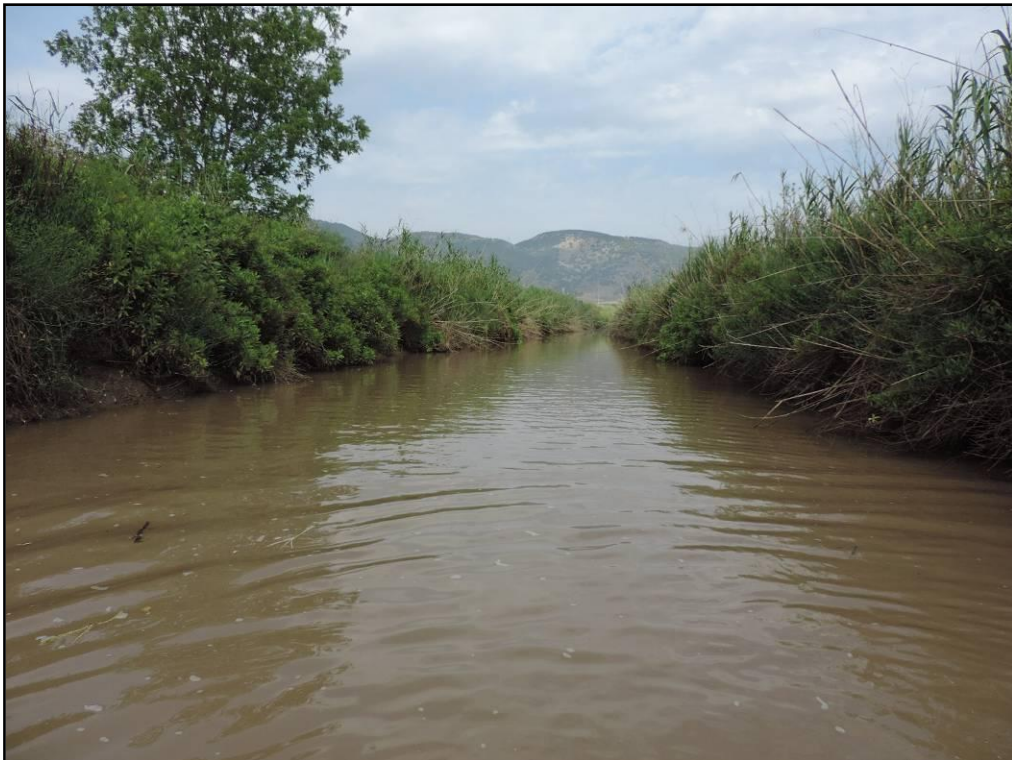
התחנה נמצאת כ-250 מ' במעלה מפגש הנחל עם כביש מס' 722. בעת הדיגום מהירות הזרימה הייתה איטית, גוון המים עכור-חום (שקיפות סקי - 10 ס"מ בלבד; תמונה 1). תשתית האפיק בנקודת הדיגום עשויה טין לא מלוכד, במרכז משקע רך ובשוליים מוצק יותר (עומק המשקע הרך כ-20 ס"מ). עם זאת, יש לציין שבאזור זה של הקישון ישנם גם נקודות באפיק המכילות אבנים בגדלים שונים. רוחב האפיק המרבי שנמדד בתחנה היה 6.8 מ' והעומק המרבי כ-60 ס"מ. בשתי הגדות קיימת צמחייה מזדקרת שחודרת למים, עיקרה קנה מצוי, ארכובית, טיון דביק, שומר פשוט, חוח עקוד, חרדל השדה וכמה עצי אשל.

תמונה 1: תחנת "מעלה כפר יהושע" ביום הדיגום במבט לכיוון מורד הנחל (צילום: אלדד אלרון, 12.05.15).

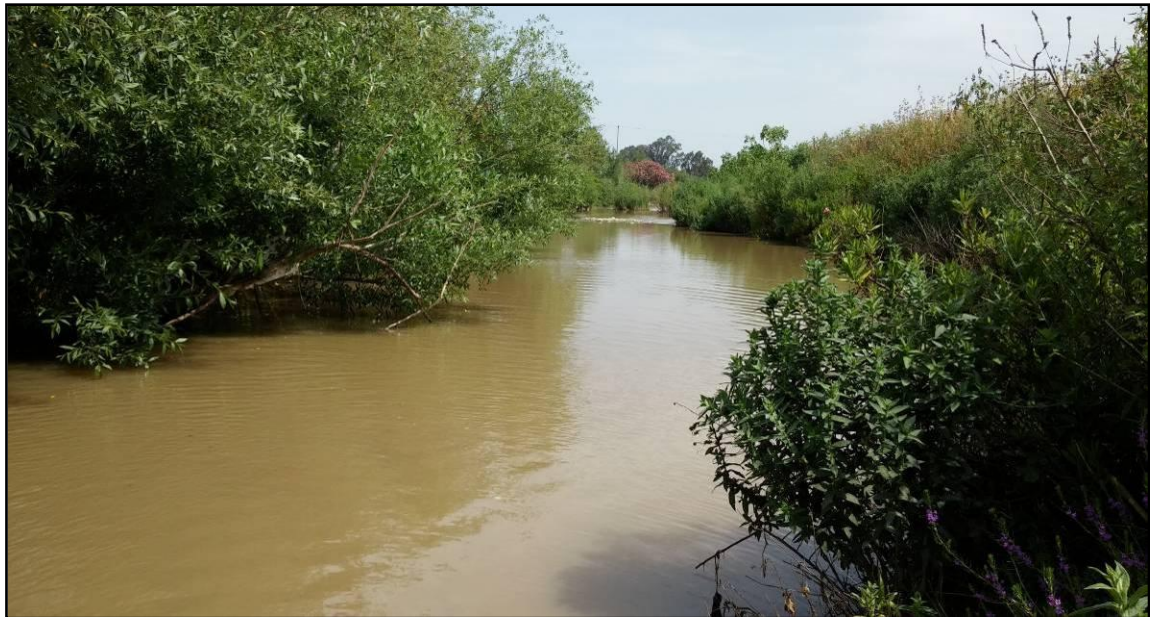
התחנה ממוקמת כ-300 מ' במורד תל קשיש. בקטע זה האפיק מפותל ובעל שיפועים מדורגים היוצרים מגוון של בתי גידול. בדומה לתחנה הקודמת גם כאן מהירות הזרימה הייתה איטית וגוון המים עכור-חום (שקיפות סקי - 10 ס"מ בלבד). במעלה התחנה שילוב של אזורים אבניים ובוציים האפיק צר יותר (3-4 מ'), ואילו במורד תחנת הדיגום האפיק רחב הרבה יותר (8 עד 12 מ'). עומק המים המרבי במורד 70 ס"מ. במים נראו שני סוגים של אצות ירוקות - קלדופורה ומין של חסנית (פרשדונית). שתי הגדות מכוסות צמחייה שופעת, אך הגדה השמאלית היא גבוהה וצפופה יותר וכוללת ערבה מחודדת והרדוף נחלים. צמחים בולטים נוספים שנצפו בשתי הגדות כוללים: שנית גדולה, קנה מצוי, שנית מתפתלת, ערברבה שעירה, פטל קדוש, אשל, קיקיון מצוי ועוד (תמונה 2).

תמונה 2: תחנת "מורד תל קשיש" במבט אל מורד הערוץ. אפיק רחב וזרימה איטית. בגדה השמאלית עצי ערבה מחודדת מצלים על המים (צילום: אלדד אלרון, 12.05.15).

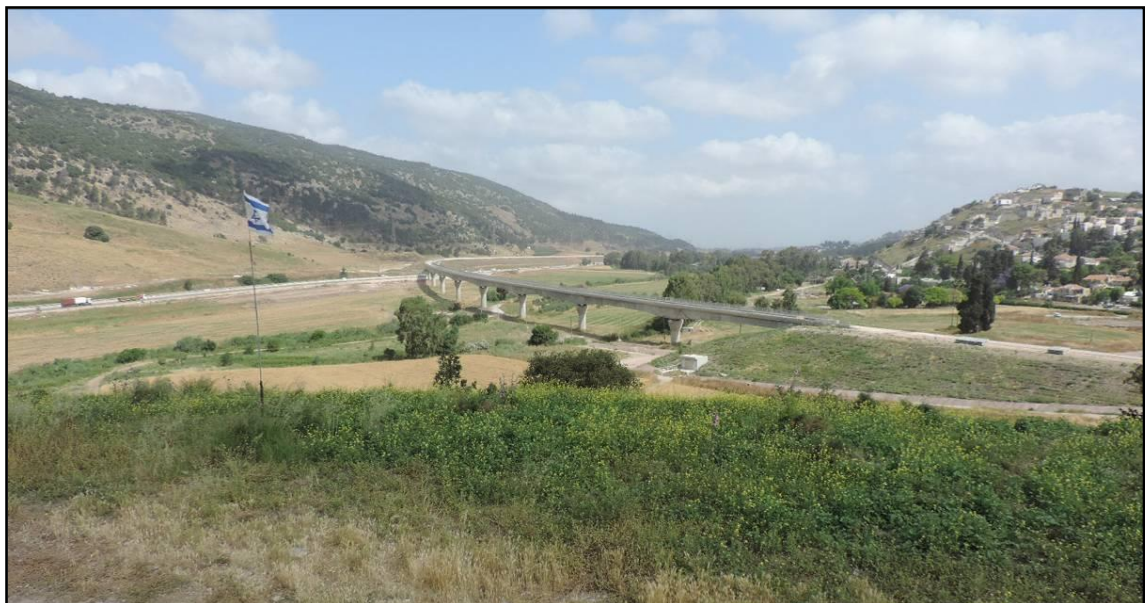
תמונה 3: גשר מסילת העמק חוצה את נחל קישון מדרום לתל קשיש. ברקע מימין קרית חרושת ומשמאל כביש 70 והכרמל (צילום: אלדד אלרון, 21.05.15).

בעת הביקור, הסתיימו עבודות בניית גשר מסילת רכבת העמק מעל ערוץ הקישון (תמונה 3). כפי שצוין בדו"חות קודמים, בניית יסודות גשר המסילה כללו עבודות עפר נרחבות משני צידי הגשר וגרמו לשינויים מורפולוגיים גדולים בתוואי הנחל (אלרון וינאי, 2015). קטע זה טרם עבר שיקום של הגדות ע"י היזם והדבר ניכר בשטח.

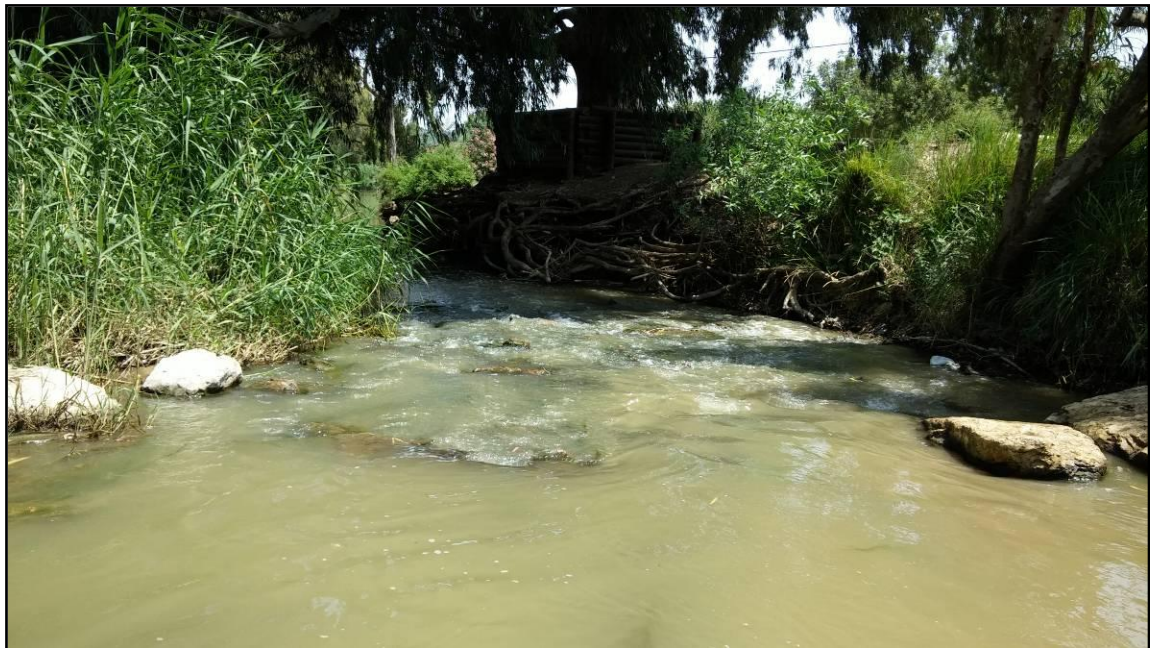
התחנה ממוקמת בפארק העמקים כ-100 מ' במורד גשר ג'למה עליו חצתה בעבר רכבת העמק את נחל הקישון. נקודת הדיגום ממוקמת ליד סכרון אבנים. בעת הדיגום הזרימה הייתה חזקה למדי ורוב אבני הסכרון היו מוסתרות תחת המים (תמונה 4). גוון המים היה חום עכור, אולם שקיפות המים הייתה מעט גבוהה יותר בהשוואה לזו שנמדדה במורד כפר יהושע ותל קשיש (שקיפות סקי - 18 ס"מ). רוחב האפיק המרבי שנמדד מעל הסכרון כ-6.5 מ' והעומק המרבי של עמודת המים 43 ס"מ (עומק עמודת המים ברוב המקטע מעל המפל נע בין 30-40 ס"מ). התשתית בקטע זה מורכבת ברובה מאבנים ובוצ. במורד הסכרון האפיק רחב ועמוק יותר (>1 מ'). עקב ערבול המים ריכוז החמצן המומס שנמדד בתחתית הסכרון (15.4 מ"ג/ליטר; 170% רוויה) הייתה גבוהה יותר מהריכוז מעליו (10.65 מ"ג/ליטר; 120% רוויה).

על גבי האבנים נראתה פריחה קלה של אצות בנטוניות ובגוף המים מעט גושים של האצה החוטית קלדופורה. צמחייה הגדות העיקרית בתחנה זו כללה אקליפטוס, ערבה מחודדת, קנה מצוי, אשל, פטל קדוש וערברבה שעירה, קנה סוכר מצרי, שיח אברהם והרדוף הנחלים.

תמונה 4: תחנת "גשר ג'למה" במבט אל הסכרון במורד הערוץ. עקב הספיקה בנחל האבנים בסכרון מכוסות מים (צילום: אלדד אלרון, 12.05.15).

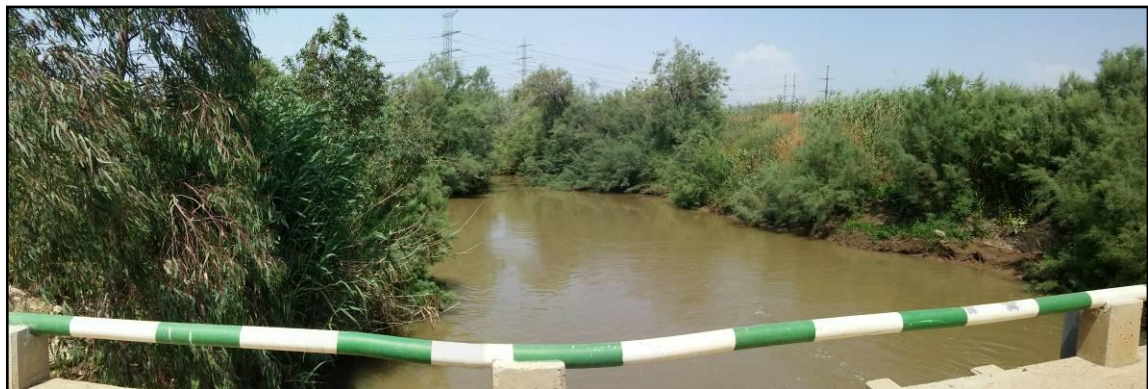
רוחב הנחל המרבי במקטע שמעל לגשר הוא בסביבות 7.8 - 8 מ' ועומק המים נע בין 30-40 ס"מ (עד 20 מ' מעל לגשר). רחוק יותר עומק עמודת המים עולה עד ל-65 ס"מ. תשתית הנחל במעלה ובמורד כוללת אבנים ואזורים בוציים. בשתי גדות התחנה ישנם אשלים, מעט איקליפטוסים וקנה מצוי במורד הגשר (תמונה 5).

תמונה 5: תחנת "גשר אירי- בריכות נשר" במבט מהגשר למורד הנחל (צילום: אלדד אלרון, 12.05.15).

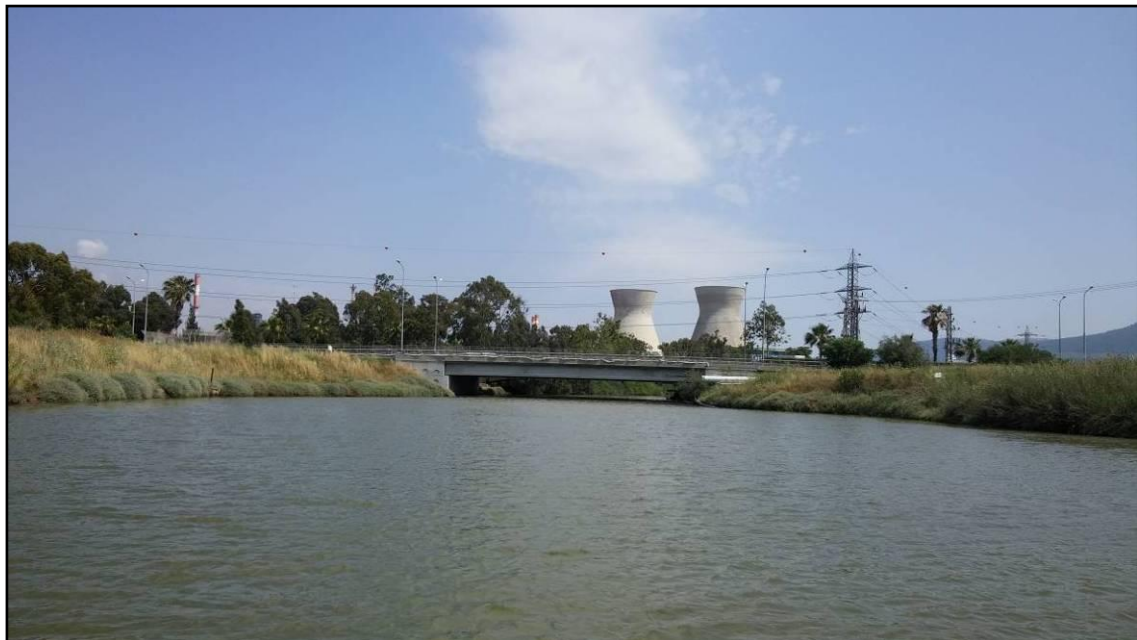
התחנה ממוקמת במורד הנחל סמוך לגשר ההסתדרות (תמונה 6), באזור המושפע מכניסת מי הים ומשטר הגאות. כמו כן התחנה מושפעת מכניסת מי קולחים לנחל שמקורם במפעלי התעשייה (דשנים וחומרים כימיים, משאבים מתחדשים, כרמל אולפינים, בתי זיקוק לנפט חיפה, חיפה כימיקלים) המזרימים את הקולחים מזרחית לתחנה, למעט מפעל גדות ביוכימיה המזרים כמאתיים מטר במורדה. בנוסף מושפעת תחנה זו מהזרמות חריגות של קולחים ממט"ש חיפה, כאשר מתרחשות. בקטע זה הוזרמו לנחל במשך עשרות שנים שפכים תעשייתיים וסניטריים שזיהמו את קרקעיתו. בעקבות החלטת ממשלה, החלו במהלך שנת 2014 עבודות בערוץ שמטרתם ניקוי הקרקעית לאורך 7 קילומטרים של מורד הנחל.

הדיגום התבצע לאורך הגדה משני צידי הנחל עד לעומק של 1 מטר. בעת הדיגום כיוון זרימת המים הייתה אל המעלה בשל מחזור גאות וחדירת מי הים אל מעלה הנחל. גוון המים היה ירוק, תשתית הנחל בוצית ולאורך הגדות סמוך לגשר אפשר למצוא אבנים. בגדות צמחייה רודרלית, קנה מצוי, מעט אשלים וצמחית מלחות (תמונה 6).

תמונה 6: נחל הקישון בקטע המלוח במבט מהמורד לכיוון המעלה. ברקע נראה גשר ההסתדרות ומאחוריו צמד מגדלי הקירור ("לבניות") של בז"ן. תחנת "גשר ההסתדרות" נמצאת לאורך הגדות משני צידי הגשר (צילום: אלדד אלרון, 12.05.15).

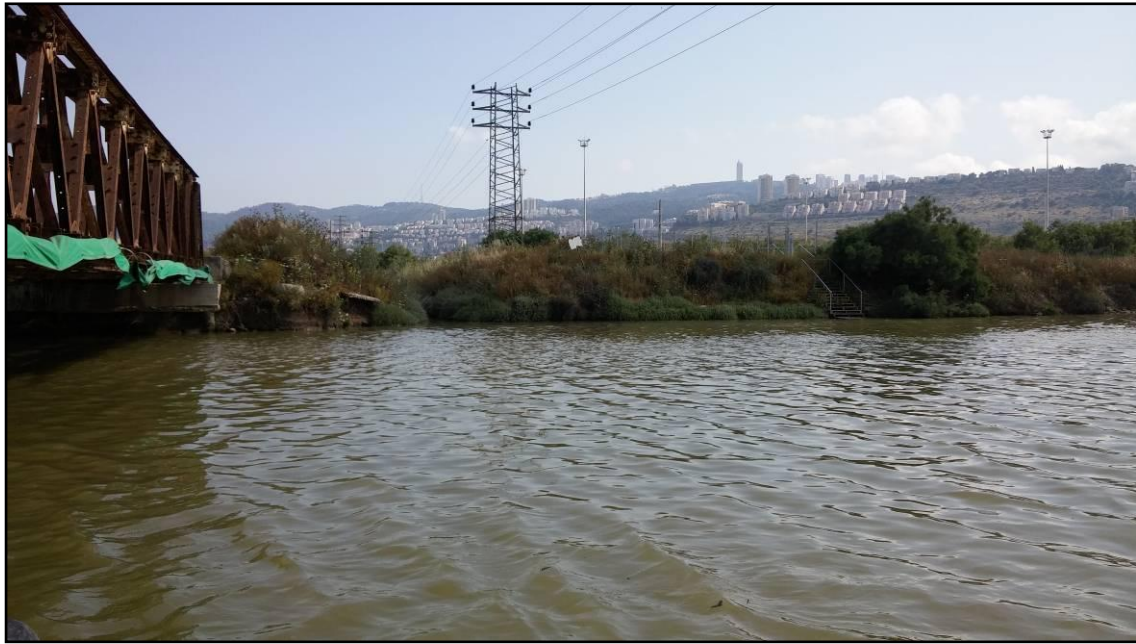
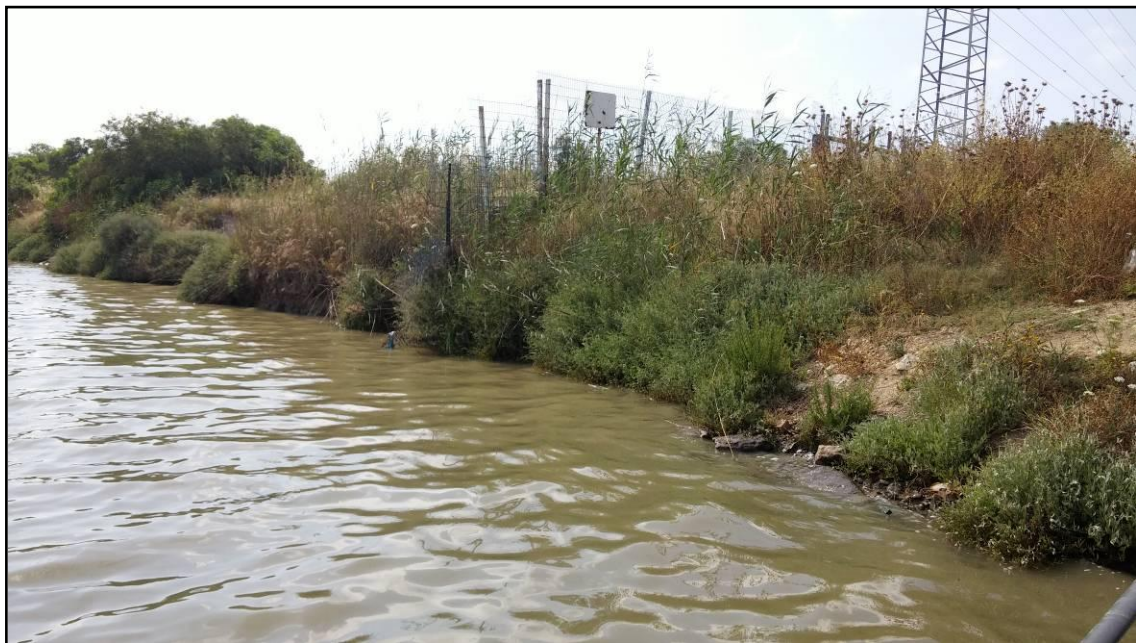
גם בתחנה זו הדיגום התבצע לאורך הגדה משני צידי הנחל. תשתית הנחל גם כאן בוצית אך היא כוללת לאורך הגדה גם מספר ריכוזים של אבנים. בגדה צמחיית מלחות מפותחת, צמחייה רודרלית, מעט אשלים וקנה מצוי (תמונה 7; תמונה 8).

תמונות 7 ו-8: תחנת "גשר יוליוס סימון". בתמונה העליונה מבט לכיוון הגדה השמאלית במורד הגשר. בתמונה התחתונה מבט לגדה הימנית הכוללת שילוב של מצעים אבניים יחד עם צמחייה רודרלית, צמחיית מלחות וקנה מצוי (צילום: אלדד ארון, 12.05.15).

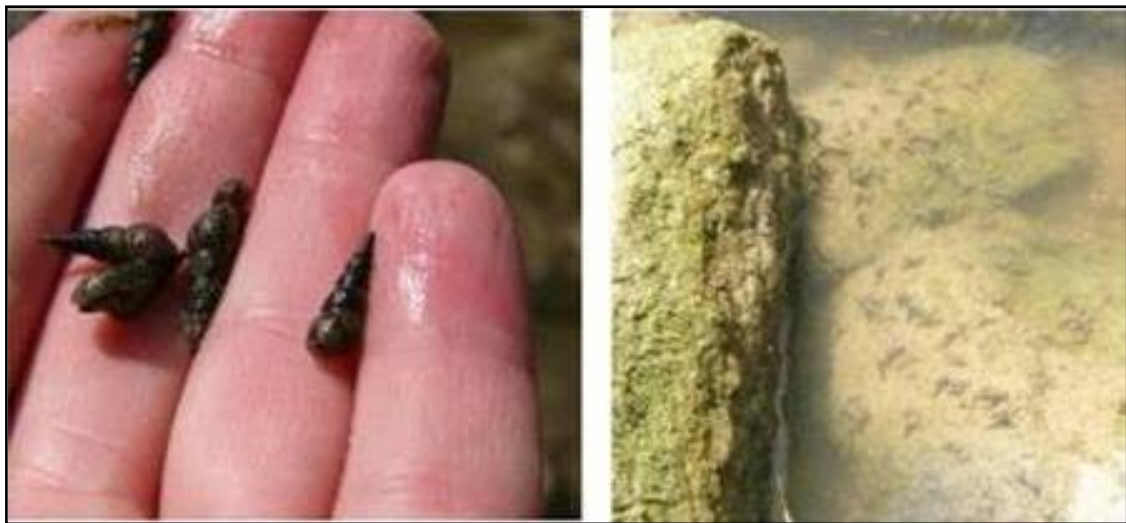
החלזון מגדלית הנחלים מופיע לעתים באתרים מסוימים, נעלם ואז חוזר בשנה אחרת, ללא חוקיות קבועה. בניטורי האביב בשנים 2014 ו-2015 הוא הופיע בשפיעות נמוכה בתחנות "גשר ג'למה" ו"כפר יהושע", בהתאמה. לעומת זאת, בסתיו 2013 ו-2014 לא נמצאו בנחל פרטים חיים, וזאת בניגוד לדיווחים מספטמבר 2008 (תמונה 9) ואוקטובר 2009 בהם נמסר על מאות פרטים של מגדלון בתחנות "גשר ג'למה" ו"כפר חסידים" (רשות נחל קישון, 2008 והרשקוביץ וגזית, 2010, בהתאמה). בסקרים שנערכו במעבדה של ד"ר פרידה בן עמי באוניברסיטת תל אביב אובחנה תופעה דומה של הופעה והיעלמות אך לא נמצא קשר בין משתנים סביבתיים לנוכחות או היעדרות של המגדלית (לירון גורן - מידע בע"פ).

תמונה 9. אוכלוסיית מגדלית הנחלים בתחנת "גשר ג'למה" (14.09.2008; צילום: גיל גוטמן; מתוך: רשות נחל קישון, 2008)
