# נחל הקישון

## ניטור הידרו-ביולוגי - סתיו 2014

# ניטור הידרו-ביולוגי בנחל קישון

## העבודה הוזמנה ע"י: רשות נחל קישון

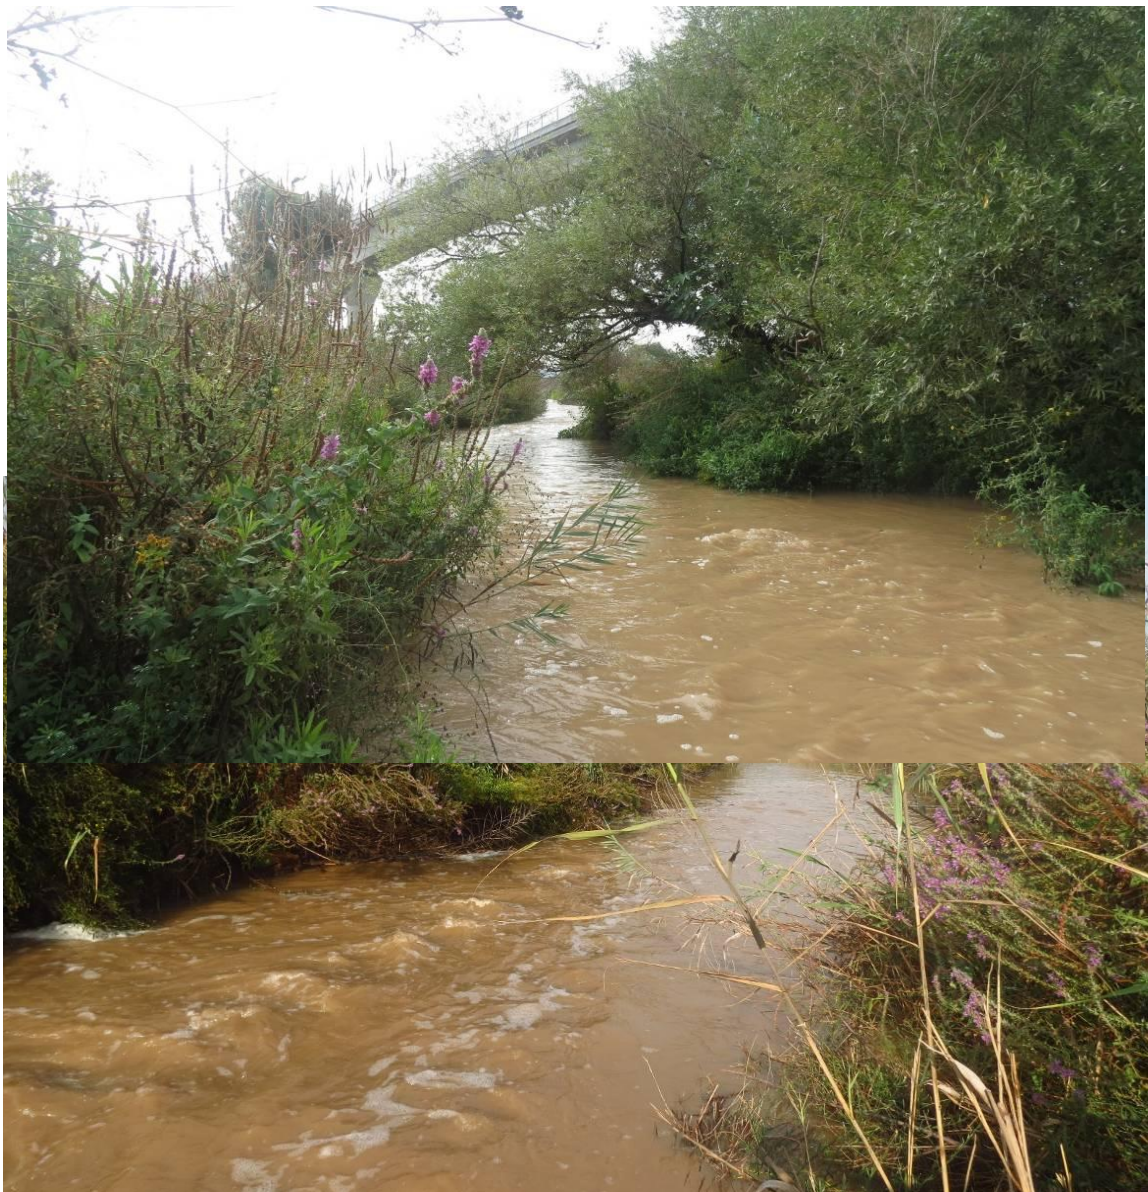
**תמונה 2. מבט מתחנת "מורד תל קשיש" למעלה הערוץ. ניתן להבחין בעוצמת הזרימה באפיק והעכירות הגבוהה. ברקע נקודת החצייה של גשר רכבת העמק מעל לקישון (צילום: זוהר ינאי, 02.11.14).**

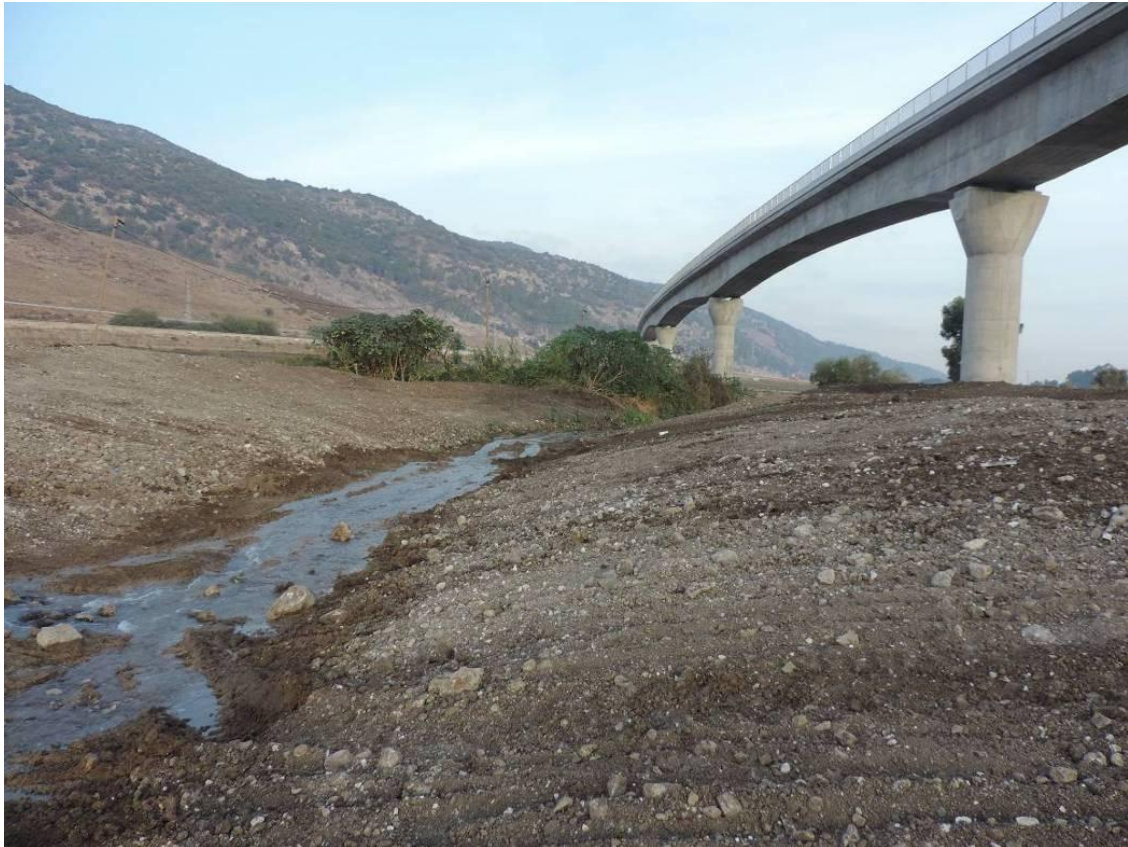
במעלה התחנה הסתיימו לאחרונה העבודות להקמת גשר רכבת העמק. העבודות גרמו לשינויים מורפולוגיים בתוואי הנחל, המתבטאים בהצרה של תוואי הזרימה, שינויים במבנה הגדות ועקירה של צמחיית גדות (תמונה 3). פעולות שיקום המקטע שנפגע יכולות לשמש פרויקט לדוגמה בהשבת המצב לקדמותו והגדלת המורכבות המבנית של ערוץ הנחל. מומלץ שהשיקום יכלול אלמנטים כגון הסדרה של חתך מורכב באפיק (פיתול תוואי הזרימה, הפחתת שיפוע הגדות), בהוספת מחסות ומצעי התיישבות, שיקום של הצמחייה ההידרופילית בגדות ויצירת איזור חיץ.

**תמונה 3. ערוץ נחל הקישון במעלה תחנת "מורד תל קשיש". מעל הנחל נקודת החצייה של גשר רכבת העמק. הגדות פגועות וחשופות מצמחייה עקב עבודות התשתית להקמת הגשר (צילום: אלדד אלרון, 28.10.14).**

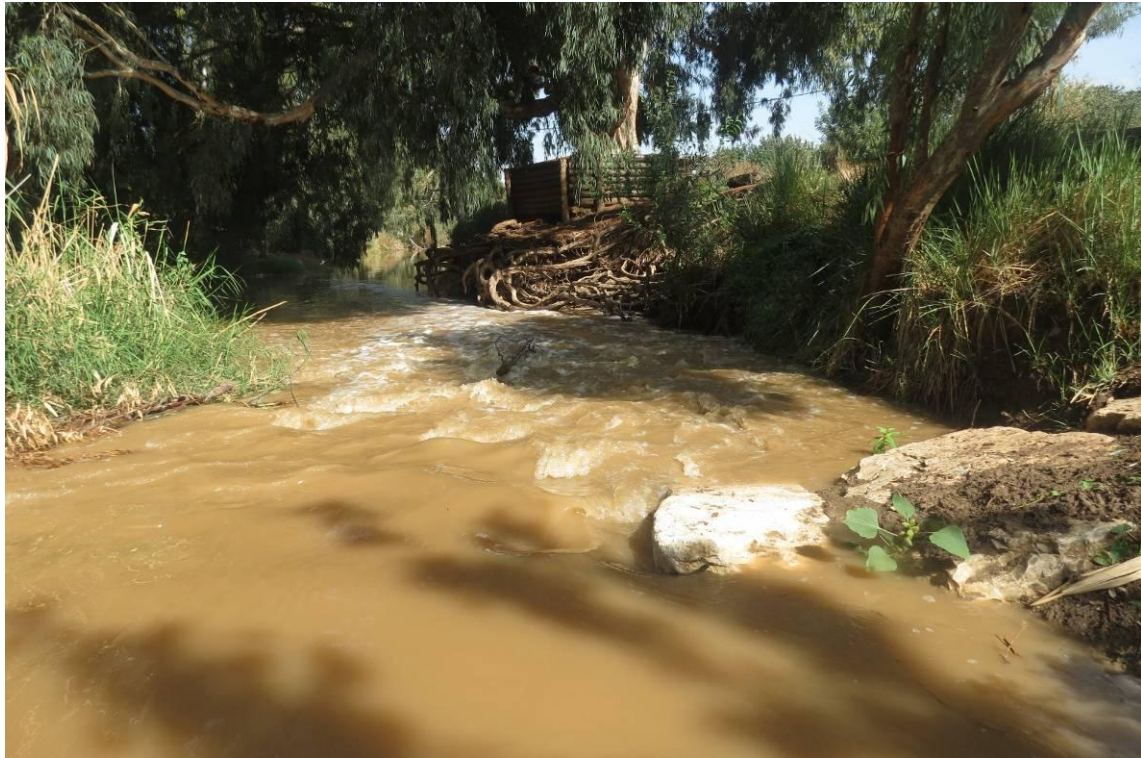
בעת הדיגום גם בתחנה זו הספיקה בנחל הייתה גדולה למדי, והמים זרמו בחוזקה במורד הסכרון על גבי האבנים (תמונה 4). גוון המים היה חום והעכירות גבוהה (שקיפות סקי - 5 ס"מ בלבד). במורד המפל האפיק רחב ועמוק יותר (ליד עץ האיכליפטוס העומק עלה על 1 מ'). צמחייה הגדות בנקודה זו כוללת: עצי אקליפטוס, קנה מצוי, ומעט פטל קדוש, קיקיון מצוי, שנית גדולה ולכיד נחלים.

תמונה 4. תחנת "גשר ג'למה" במבט לכיוון הסכרון ומורד הנחל. עקב הזרימה החזקה, עלית המפלס ועכירות המים הגבוהה, קשה להבחין באבנים המרכיבות את הסכרון (צילום: זוהר ינאי, 02.11.14).

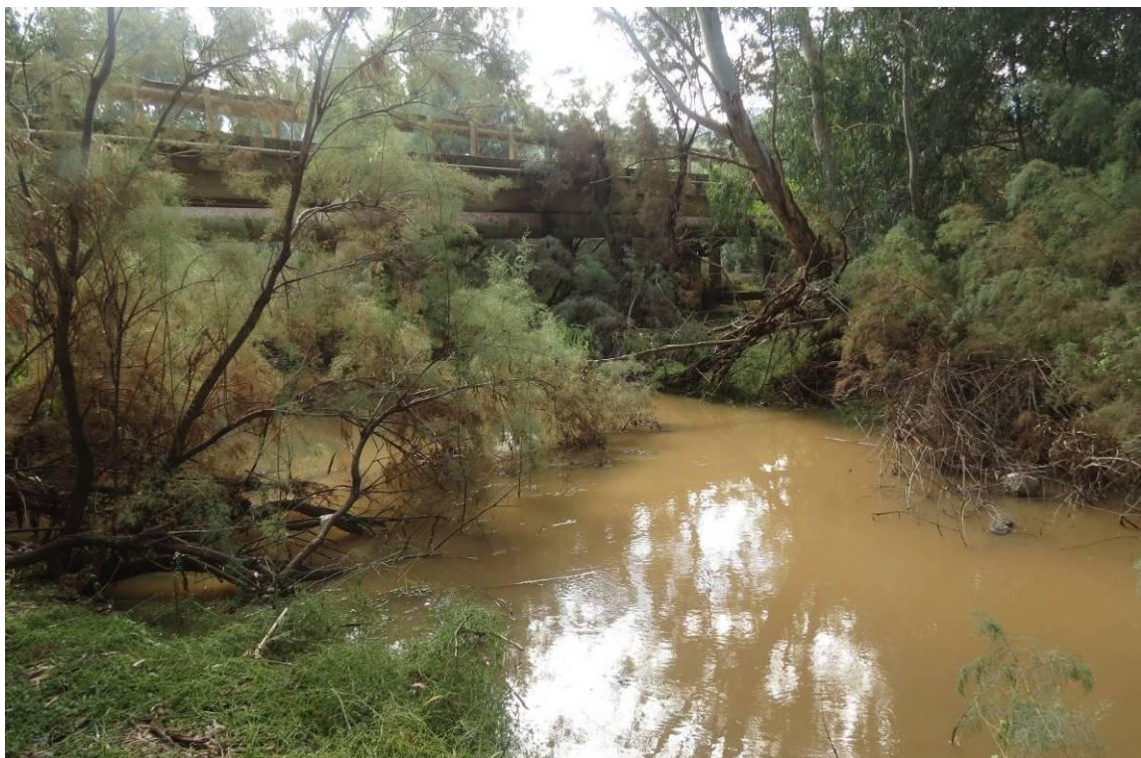
התחנה ממוקמת סמוך לגשר שחוצה את נחל קישון ומוביל מקיבוץ יגור למושב כפר חסידים (כביש מס' 7223). בעת הדיגום היו המים בגוון חום (שקיפות סקי - 8 ס"מ; תמונה 5). מהירות הזרימה הייתה חלשה בהשוואה לתחנות במעלה. העומק המרבי שנמדד מתחת לגשר ובמורד היה 75 ס"מ. במים הייתה מעט צמחייה טבולה וחלקי ענפים רבים. בשתי הגדות קיימת צמחייה מזדקרת סבוכה יחסית שחודרת למים ומצילה חלקית על האפיק. הצמחיה כוללת בעיקר אשלים, איקליפטוסים וקנה מצוי.

תמונה 5. תחנת "גשר כפר חסידים" במבט מהגדה הימנית במורד התחנה אל המעלה והגשר. המים בגוון חום-עכור עקב הגשמים והנגר שזר לנחל. צמחית הגדות כוללת אשלים ואקליפטוסים (צילום: זוהר ינאי, 02.11.14).

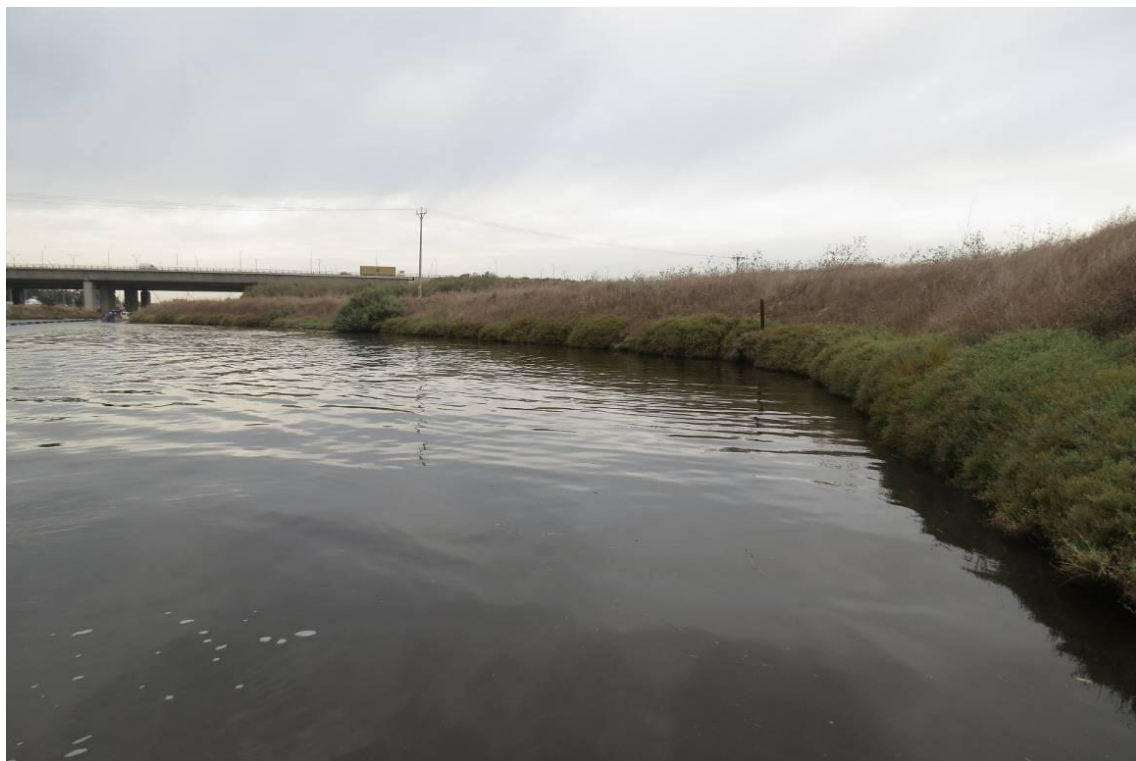
התחנה ממוקמת בחלקו התחתון של הנחל סמוך לגשר ההסתדרות (תמונה 6). הדיגום בתחנה התבצע לאורך שתי הגדות בגוף המים ותחת אבנים. בניגוד לתחנות המעלה, העכירות הייתה נמוכה יותר ושקיפות המים גבוהה (שקיפות סקי - 28 ס"מ). בגדות צמחייה רודרלית, מעט אשלים וצמחית מלחות.

תמונה 6. תחנת "גשר ההסתדרות" במבט לגדה הימנית במורד הגשר. בחלק הרחוק של מורד הנחל נראה גשר כביש מס' 22 חוצה את האפיק.

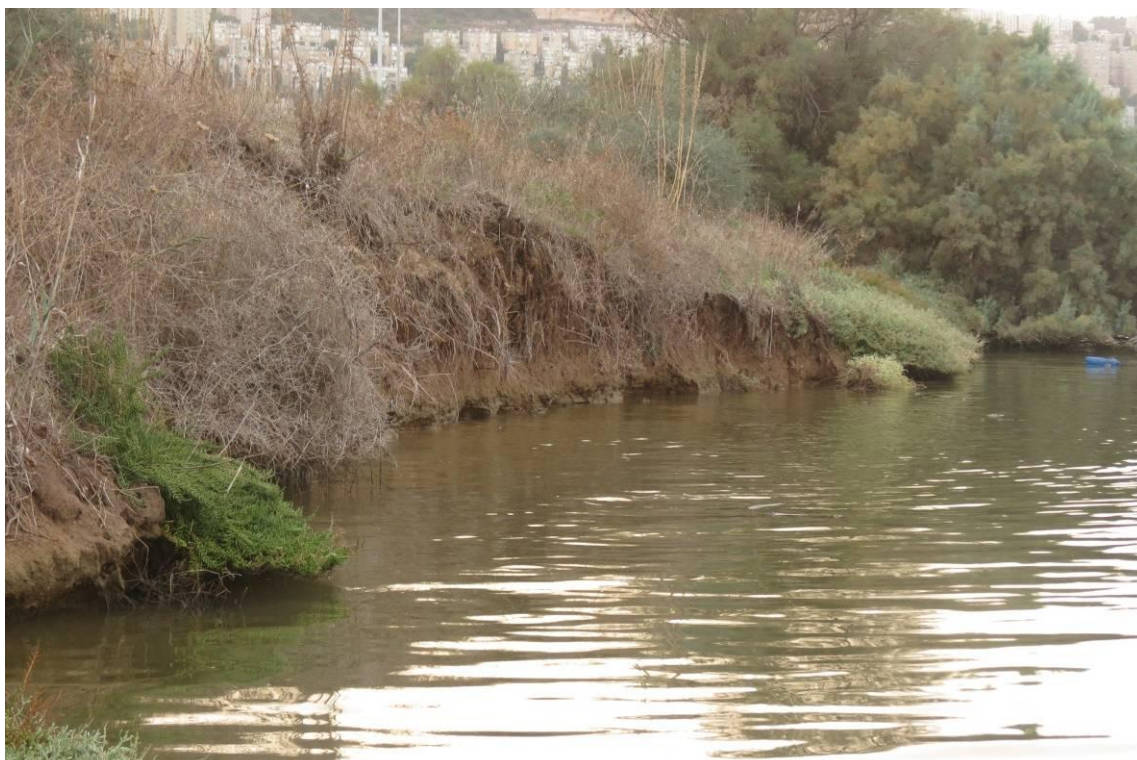
התחנה נמצאת סמוך לגשר יוליוס סימון, פחות מקילומטר במעלה שפך נחל הקישון לים. בדומה לגשר ההסתדרות, גם תחנה זו מושפעת ממשטר הגאות ומכניסת מי קולחים ממפעלי התעשייה, אולם היא נמצאת במורד, בנקודה רחוקה יותר מהמפעלים. בדומה לתחנת "גשר ההסתדרות", גם בתחנה זו הדיגום התבצע לאורך הגדה משני צידי הנחל. בגדה צמחיית מליחות מפותחת, מעט אשלים ומיניים קוצניים ממשפחת המורכבים.

תמונה 7. תחנת "גשר יוליוס סימון" במבט לגדה השמאלית במורד הגשר, שחלקה עבר סחיפה ואיבוד קרקע.

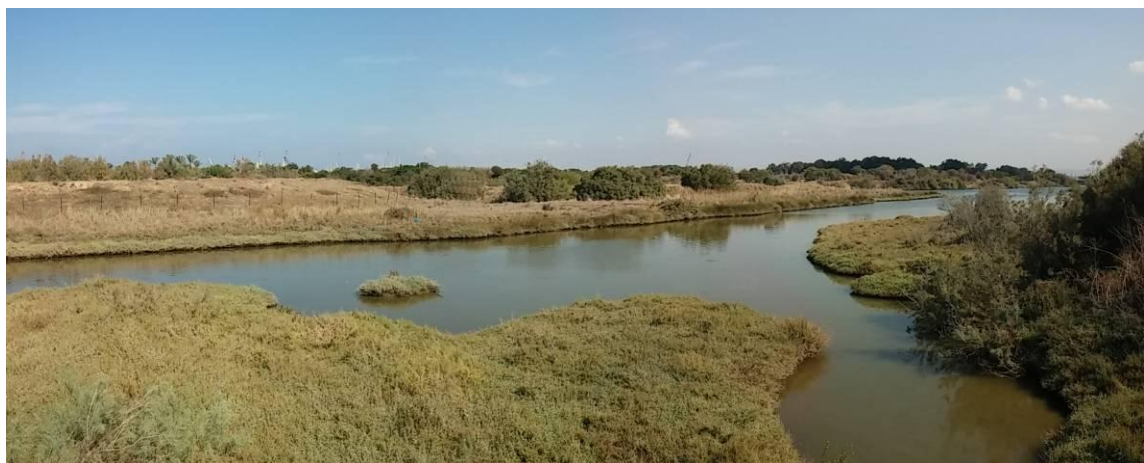
תמונה 9. שלוחת שפך הקישון ("האפנדיקס") במבט מהגדה הדרומית אל הגדה הצפונית. בחלק הרחוק מימין, אזור החיבור עם האפיק המרכזי (צילום: אלדד אלרון, 06.11.14).

במהלך סתיו 2014 (06.11.14) בוצע לאחר מספר שנים ניטור ביולוגי נוסף בשלוחת האפנדיקס ובמהלכה נמצאו באתר 10 טקסונים (אלדד אלרון – מידע אישי). אף שעושר מינים זה נמוך מהממצאים בסקר הקודם (גזית והרשקוביץ, 2007), עדיין הוא גבוה משמעותית מבאפיק המרכזי. תוצאות אלה מחזקות את ההנחה שלמרות הבעיות האקוטיות והכרוניות באיכות המים והבוצה במורד הקישון, למורכבות המבנית ישנו תפקיד חשוב בהגדלת עושר ומגוון הטקסונים. גורמים חשובים שתורמים למורכבות באפנדיקס הם מגוון של אזורים עמוקים ורדודים, שלוחות אצבע שמגדילות את שטח הגדות, בריכות צד וצמחייה שופעת במים ובגדות המספקת מצע להתיישבות של חסרי חוליות ומסתור והגנה מפני טורפים. מומלץ לשקול הגדלה של המורכבות המבנית באמצעים דומים גם במקטעים נבחרים לאורך האפיק המרכזי.

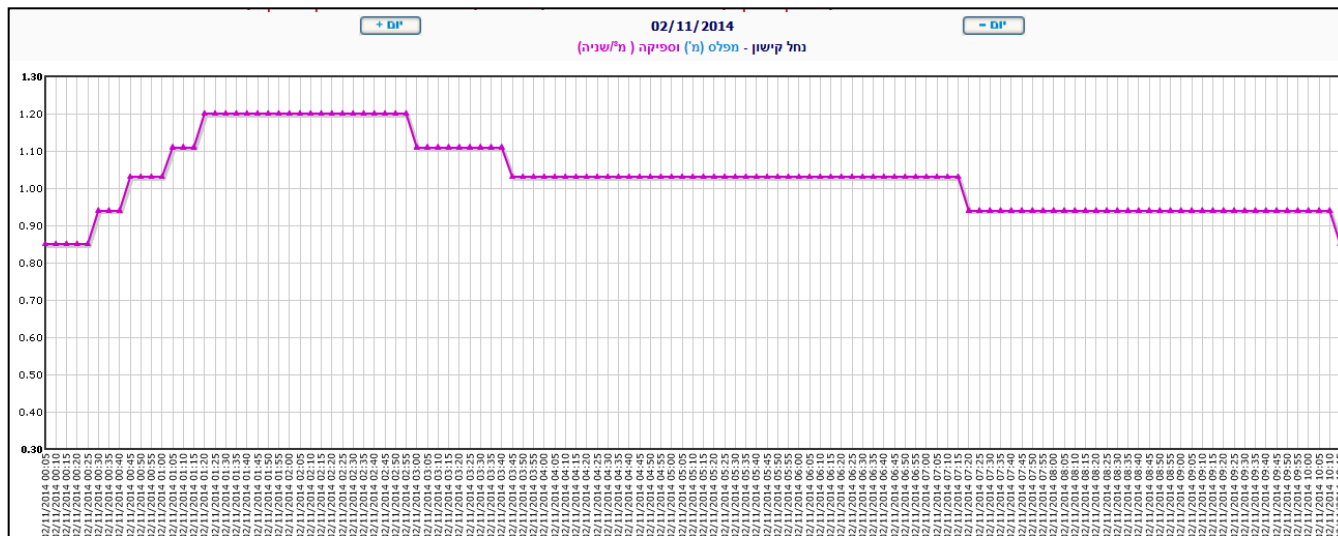
נספח 1: ספיקה שעתית בתחנה ההידרומטרית בנחל הקישון (תחנת "המחצבה"). שיא הספיקה ב- 02.11.14 לפנות בוקר (נתונים מאתר רשות המים).

1. בתאריך 02.11.14 בוצע ניטור ביולוגי בנחל קישון. הניטור בוצע לאחר יומיים של גשם באזור עמק יזרעאל שגרם לעלייה בספיקה בתחנות מעלה הנחל. ספיקת השיא נמדדה ב-02.11.14 לפנות בוקר ונעה בין 1.0 - 1.2 קו"ב/שניה (פי 10 גבוה יותר מהתקופה שקדמה לגשם). העלייה בספיקות ליוותה את הניטור והשפיעה על התנאים בנחל.
