## הערכת מצב אקולוגי של נחלי אגן הקישון: אביב 2020

מגש  
לרשות נחל קישון  
ולרשות ניקוז ונחלים קישון

מאי 2021

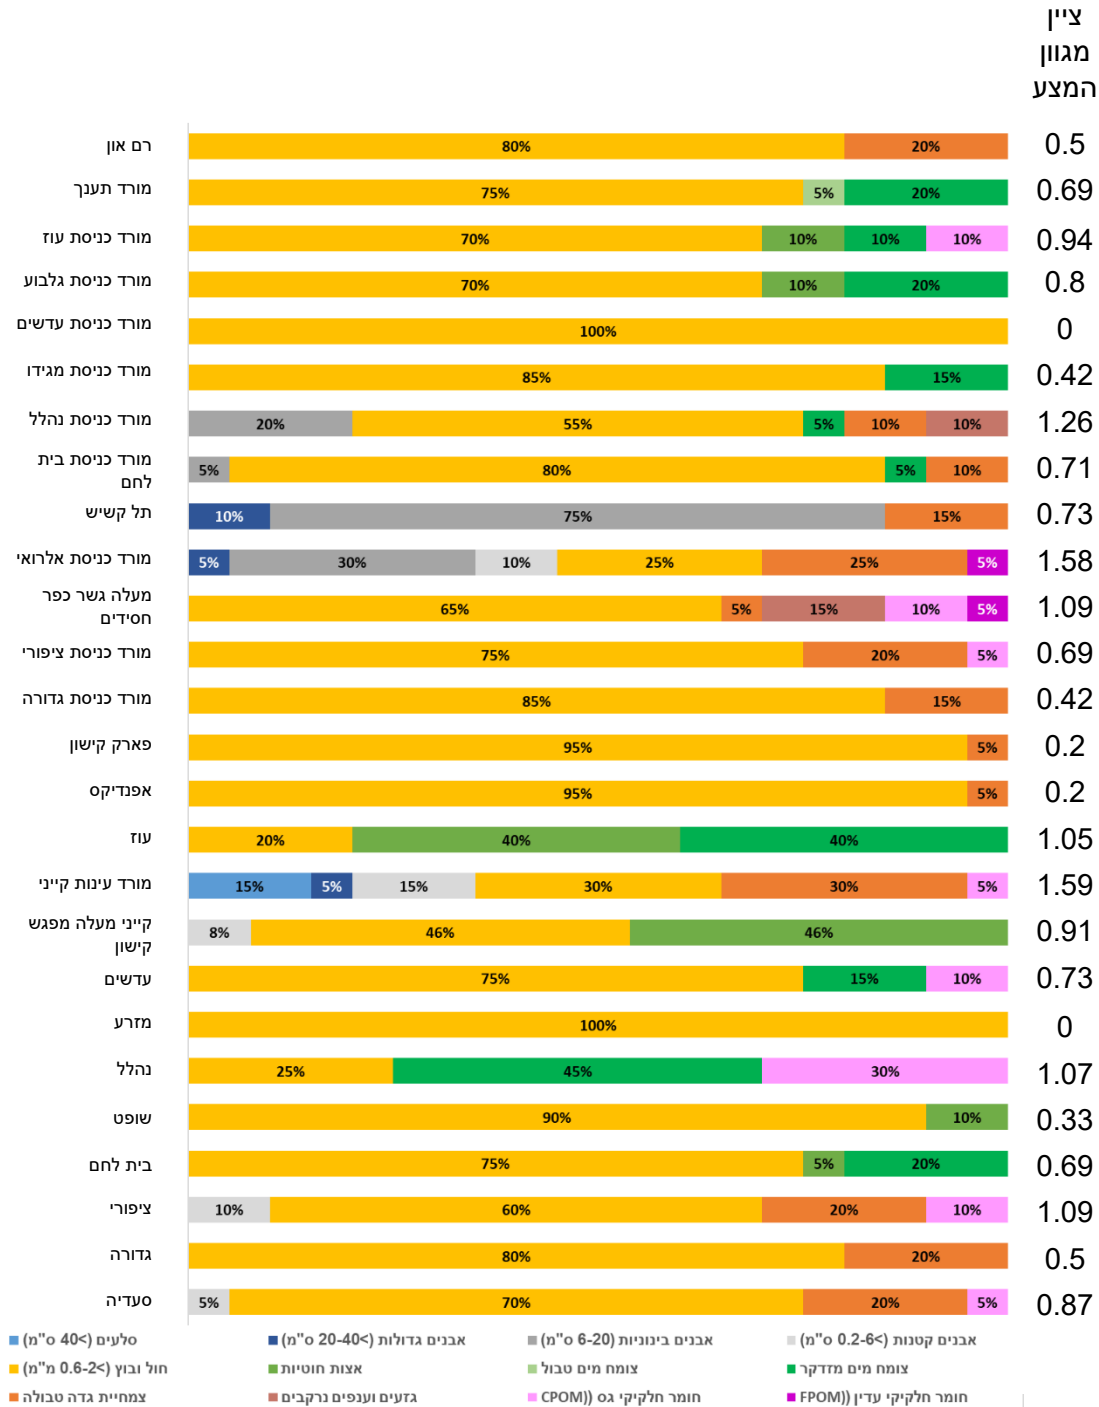
איור 2 - התפלגות אחוז הרכב התשתית וציון מגוון המצע למקטעי הקישון ויובליו

במקביל למקטעים בערוץ הראשי של נחל קישון, נדגמו 11 מקטעים בתשעה יובלי נחלים המתנקזים אל הקישון. רוב יובלי הקישון שייכים לטיפוס נחל "אלוביאלי קטן", נחלים צרים וקטנים יותר, המאופיינים בתשתית בוצית (איור 2), עם חלקיות גבוהה יותר (ביחס למקטעי הקישון) של צומח מים טבול, מזדקר ונוכחות אצות חוטיות. לעומת זאת, מקטע "מורד עינות קייני", שייך לטיפוס נחל "גירני קטן", שמקורו בדרום הכרמל והוא בעל תשתית גירנית עם מגוון יחסי גבוה של תשתית (איור 2). תיאורים של מקטעי היובלים מפורטים להלן בנספח (ג).

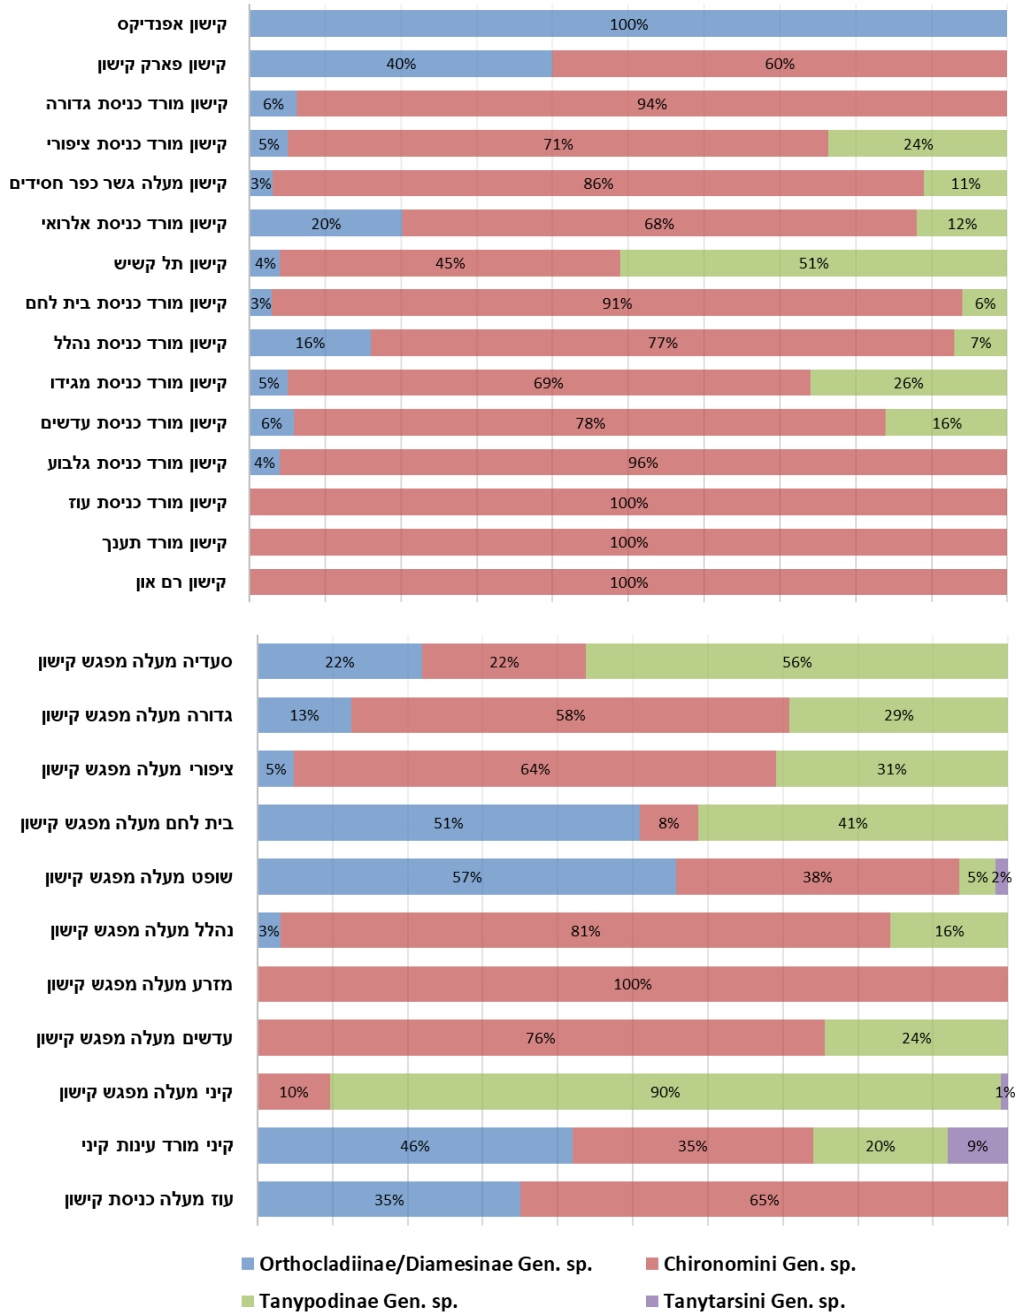
איור 3 – התפלגות (אחוזים) של זחלים ממשפחת הימשושים (Chironomidae) במקטעי נחל קישון אביב 2020 (עליון) וביובוליו (חלק תחתון).

**מדד המגוון הביולוגי (H')** נע בין 0.01-1.81 בערוץ נחל הקישון. במקטעי עמק יזרעאל נמצאו ערכים נמוכים בממוצע מערכי המדד במקטעי מפער הקישון והאסטואר. ביובלים, ערכי מדד המגוון הביולוגי היו גבוהים מהקישון ונמצאו בטווח של 0.28-1.98 (טבלה 5). המגוון הביולוגי, הנמוך באופן יחסי בערוץ הקישון לעומת יובליו, עשוי להיות מוסבר במקורות מים באיכות מים נמוכה הזורמים באפיק הראשי, כתוצאה מזיהום ע"י מזינים או חומרי הדברה שמקורם בחקלאות וקולחים. נוכחותם של מזהמים אלו במים מגבילה את יכולתם של חסרי חוליות לאכלס את הנחל, כך שרק מינים מעטים (כמו ימשושים) נמצאים בו. כתוצאה מכך פוחת המגוון הביולוגי ופוגע בתפקודה של המערכת האקולוגית. כך לדוגמה, **אחוז הימשושים מהשבט Chironimini** המוכרים כעמידים לזיהום אורגני, היה גבוה במיוחד (< 95%) בקטע שבין מורד תענך למורד כניסת גלבוט. בדומה למקטע זה, גם ביתר מקטעי הקישון אחוז הימשושים היה גבוה ועמד על כ- 60% בממוצע. ביובלים עוז, נהלל, עדשים ומזרע אחוז הימשושים היה < 50% בעוד שביתר היובלים אחוז הימשושים בדגימה לא עלה על 20% (איור 3, טבלה 5).

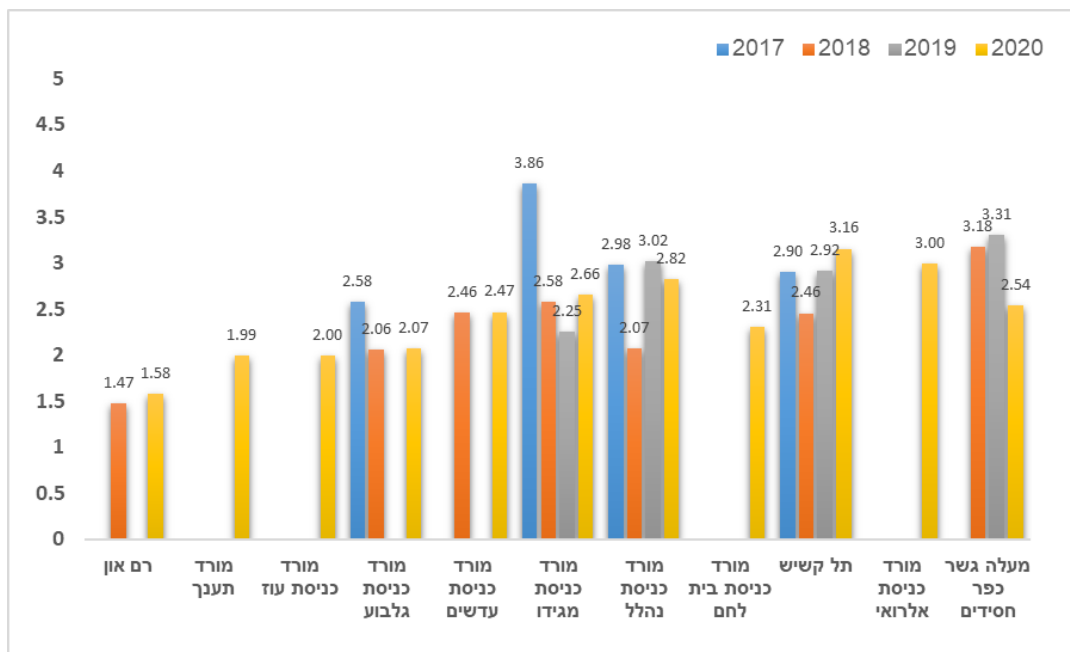
**איור 6: ציוני ASPT במקטעי ערוץ נחל הקישון בעונת האביב בין השנים 2017-2020**

**בערוץ נחל הקישון, בהשוואה רב שנתית (2017 – 2020) בעונת האביב בלבד, ניתן לראות מגמת שיפור מסוימת לאורך נתיב הזרימה מהמעלה למורד (איור 6), אך עדיין בטווח שבין "רע" ל- "גרוע".**

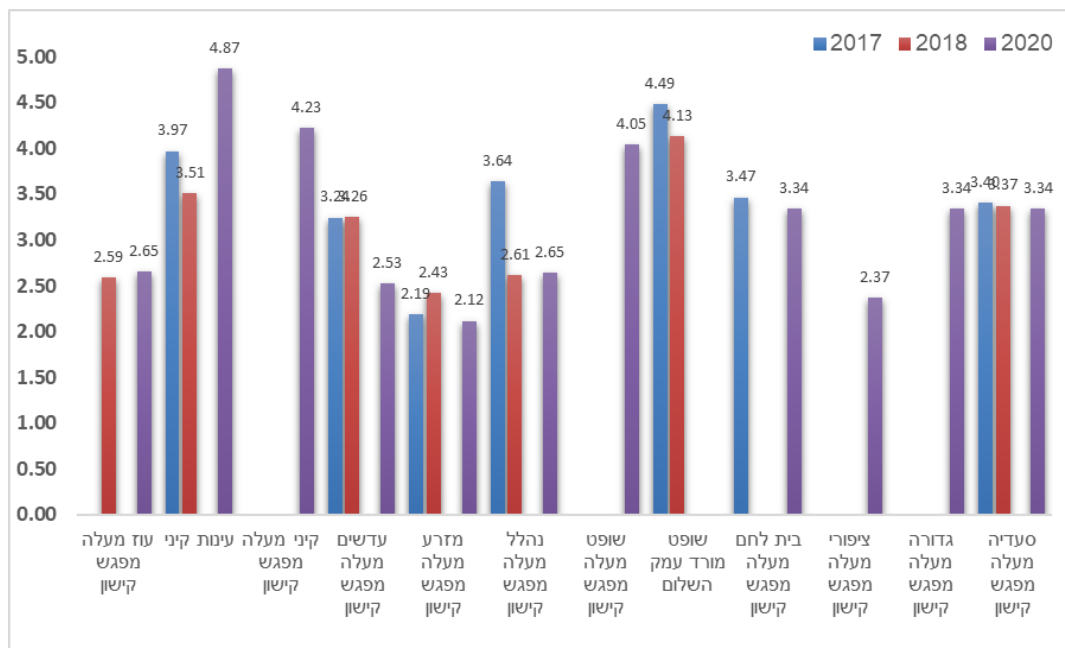
**איור 7: ציוני ASPT במקטעי יובלי אגן הקישון בעונת האביב בין השנים 2017-2020**

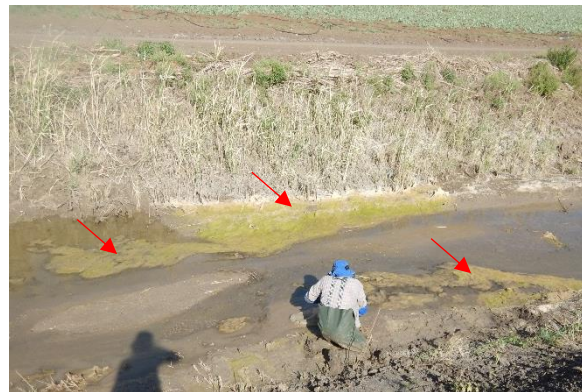
בצילום מימין - מרבדים של אצות חוטיות (מסומנות בחצים) באפיקו המכוסה של נחל השופט, במעלה לחיבור עם נחל הקישון. 24.5.2020.

למרות האמור לעיל, נחל השופט במעלה לחיבור עם הקישון עדיין מקיים חברת חסרי חוליות טובה באופן יחסי ליובלים האלובייליים של הקישון. בדומה, מורד נחל הקייני האלוביילי מושפע אף הוא מפעילות חקלאית והסדרה, אך עדיין ערך ציין ה- ASPT בו < 4 ותואם נחלים בהם מידת הזיהום היא "בינונית". שיפור בתנאי הערוץ, למשל על ידי הרחבת רצועת הנחל, שתילת עצים מקומיים כמו ערבות, והקטנת הסחף החקלאי, וישום תוכנית מים המבוססת על מי מקור, עשויים לשפר משמעותית את מצבם האקולוגי, אף לרמה של "טוב".

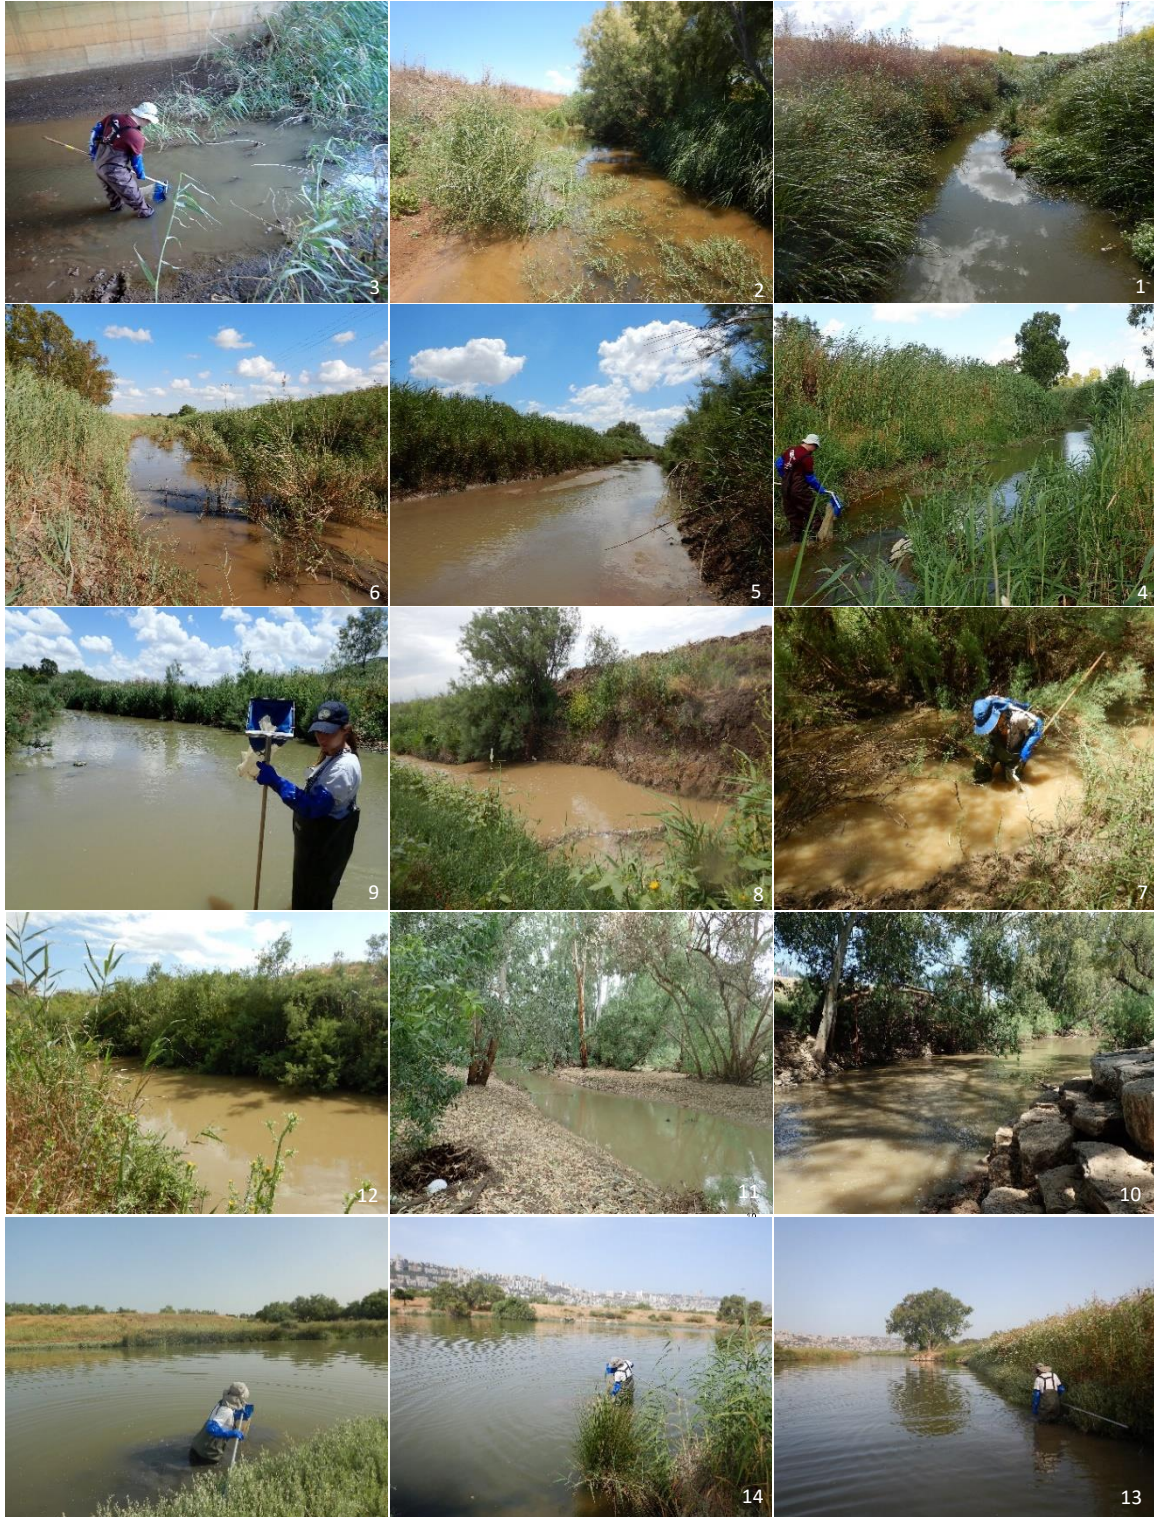
נספח א 1- תמונות מאתרי הדיגום בבחל קישון (17-25.05.2020)

1. קישון רם און; 2. קישון מורד תעבך; 3. קישון מורד כניסת עוז; 4. קישון מורד כניסת גלבוץ; 5. קישון מורד כניסת עדשים; 6. קישון מורד כניסת מגידו; 7. קישון מורד כניסת נהלל; 8. קישון מורד כניסת בית לחם; 9. קישון תל קשיש; 10. קישון מורד כניסת אלרואי; 11. קישון מעלה גשר כפר חסידים; 12. קישון מורד כניסת ציפורי; 13. קישון מורד כניסת גדורה; 14. קישון פארק קישון; 15. קישון אפנדיקס;

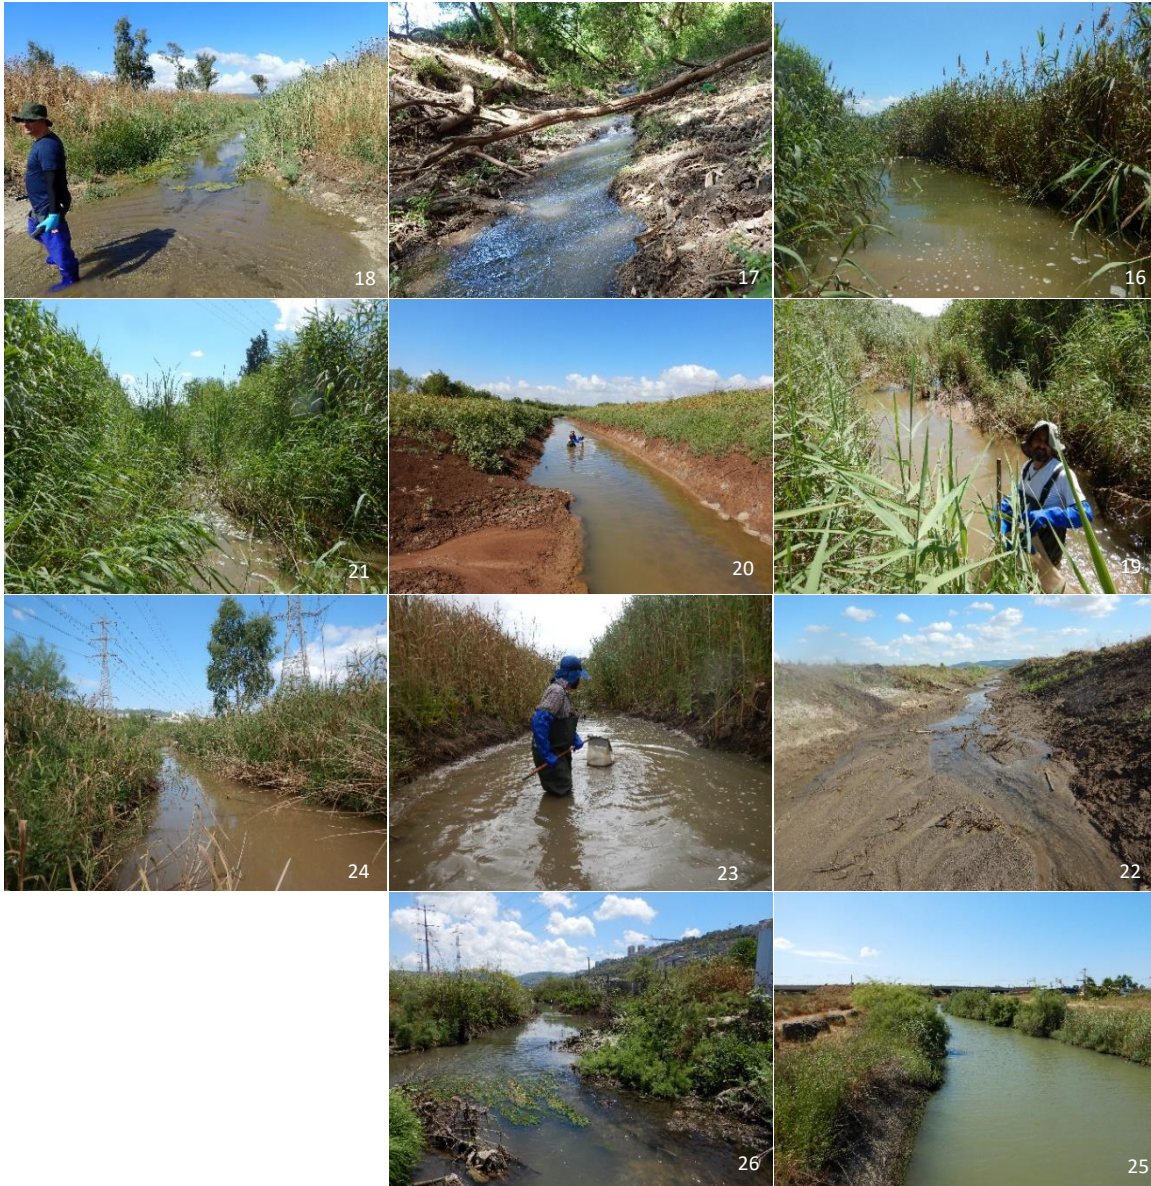
נספח א 2- תמונות מאתרי הדיגום ביובלי הקישון (24-25.05.2020)

16. עוז מעלה כניסת קישון; 17. קייני מורד עינות קייני; 18. קייני מעלה כניסת קישון; 19. עדשים מעלה כניסת קישון; 20. מזרע מעלה כניסת קישון; 21. נהלל מעלה כניסת קישון; 22. שופט מעלה כניסת קישון; 23. בית לחם מעלה כניסת קישון; 24. ציפורי מעלה כניסת קישון; 25. גדורה מעלה כניסת קישון; 26. סעדיה מעלה מפגש קישון.

היבט נוסף אשר ניתנת לו התייחסות מעטה בנושא הקישון הינו **הסדרת נחלים** (צילום שער ונספח 1 - צילום 22). במקרים רבים מבוצע חישוב של צומח גדות כחלק מממשק ניהול סיכוני הצפות (למשל מורד נחל השופט). לפעולות אלו אשר לעיתים מבוצעות ללא הצדקה ניקוזית, השפעה שלילית ניכרת על תפקוד המערכת האקולוגית. חישוב הערוץ לקרינת השמש, בשילוב עם עלייה בנגר חקלאי והאטת הזרימה, מהווים כר פורה להתפתחות של אצות (פלנקטוניות או חוטיות) בגוף המים ועל גבי הקרקעית (דוגמה בצילום להלן). האצות בתורן מבצעות פוטוסינתזה במהלך היום ומעשירות את המים בחמצן מומס, לעיתים לערכים של רווית יתר (> 100%). עם זאת בשעות החשיכה, האצות **קולטות חמצן** בתהליך נשימה ומורידות את ריכוזו במים. במהלך הקיץ חלקן אף נרקבות ומהוות חומר אורגני זמין לחיידקים אאירוביים, המפחיתים עוד את ריכוז החמצן במים. שילוב של ריקבון וטמפרטורות גבוהות עלול לגרום להוצרות היפוקסיה (ריכוז חמצן מומס קטן מ-3 מג"ל), ולפגיעה ממשית במינים רגישים הזקוקים לשפע חמצן מומס, כמו דגים, רכיכות וחרקי מים נושמי זימים. באופן זה פעולות ה"כיסוח" מדמות למעשה תנאים של זיהום אורגני כבד, אשר אינה באה לידי ביטוי באיכות המים (למשל ריכוז הצח"ב לא יהיה חריג).
