ניטור הידרוביולוגי של נחל הקישון: סתיו 2020

מוגש לרשות נחל קישון

דצמבר 2021

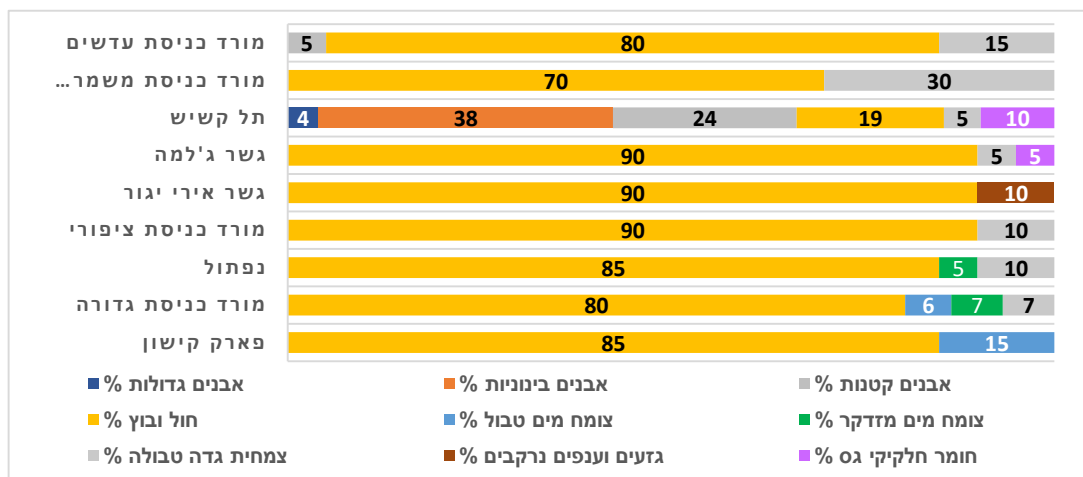
תרשים 1 - התפלגות הרכב התשתית (% כיסוי) של מקטעי הסקר בנחל קישון - סתיו 2020.

הסקר נערך לאורך כ-35 ק"מ באפיקו המרכזי של נחל קישון וכלל 9 מקטעים החל ממורד המפגש בין נחל עדשים ונחל קישון (במורד הזרם למט"ש עפולה) ועד למוצא הנחל לים באזור נמל חיפה (נספח א). בין עמק יזרעאל לעמק זבולון, מקטעי הקישון משתייכים לטיפוס נחל "אלוביאלי בינוני". טיפוס זה מאופיין ברוחב אפיק ובספיקת בינונית, תשתית בוצית עם נוכחות צמחיית גדה טבולה וחומר חלקיקי גס. מורד הקישון ממפגש הנחלים ציפורי וקישון ועד לים משתייך לטיפוס "שפך נחל לים התיכון", טיפוס זה מאופיין בערבוב מי ים מלוחים ומים במליחות נמוכה יותר המגיעים מהמעלה. ולכן, ערכי מוליכות חשמלית גבוהים יחסית למקטעי מעלה הנחל. תשתית הנחל במקטעים שנדגמו בוצית בעיקרה, למעט מקטע "קישון - תל קשיש", בו סוג המצע הנפוץ ביותר היה מצע אבני (תרשים 1). מקטע זה גם נמצא כמגוון ביותר מבחינת סוגי התשתית מבין מקטעי הנחל שנדגמו (תרשים 1, טבלה 2).

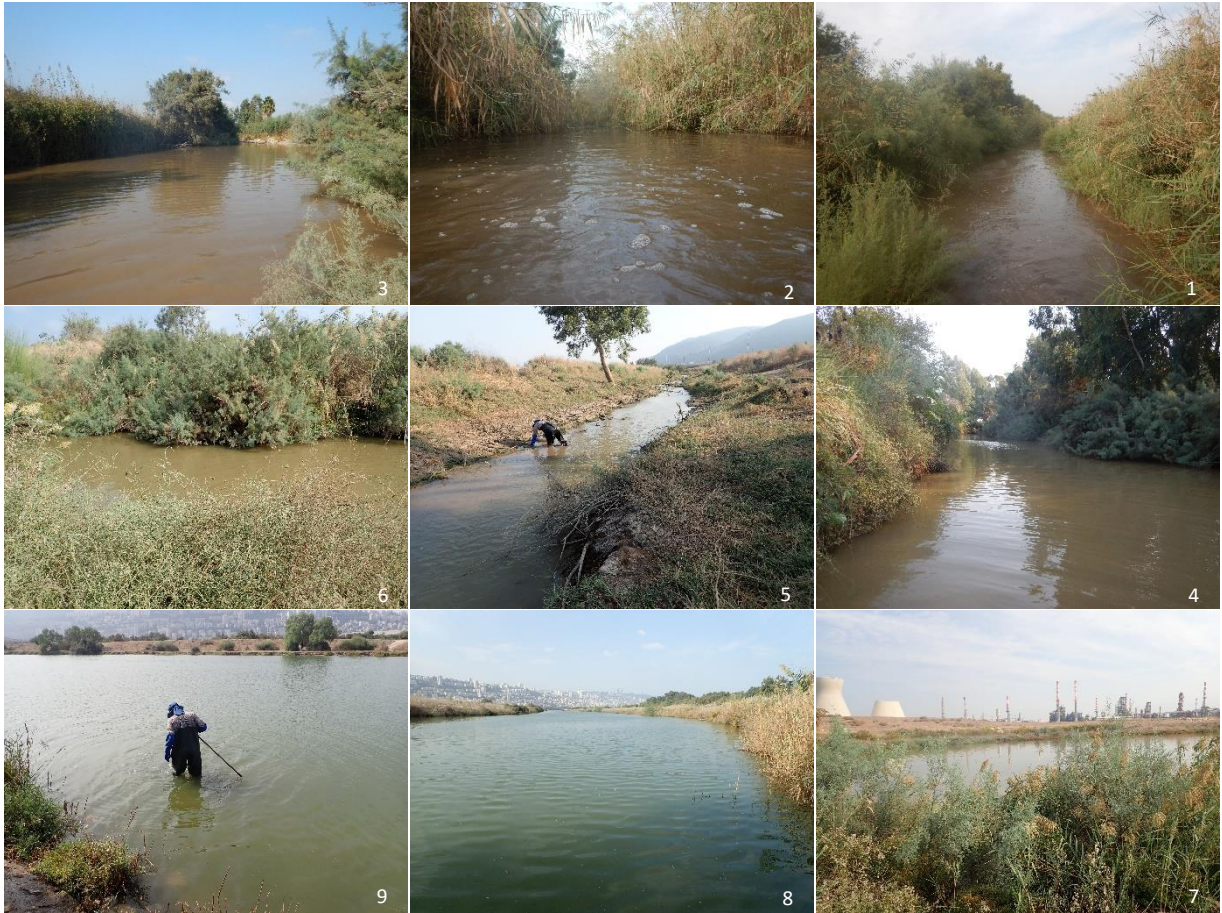
תמונות מאתרי הדיגום בנחל הקישון (29.10.2020):

1. מורד כניסת עדשים; 2. מורד כניסת משמר העמק; 3. תל קשיש; 4. גשר ג'למה; 5. גשר אירי יגור; 6. מורד כניסת ציפורי;
 7. נפתול; 8. מורד כניסת גדורה; 9. פארק קישון
