המרכז הלאומי לאקולוגיה אקוטית
מזיאון הטבע ע"ש שטיינהרדט - אוניברסיטת תל אביב

ניטור הידרוביולוגי של אגן קישון: אביב 2021

מוגש לרשות נחל קישון
אוגוסט 2022

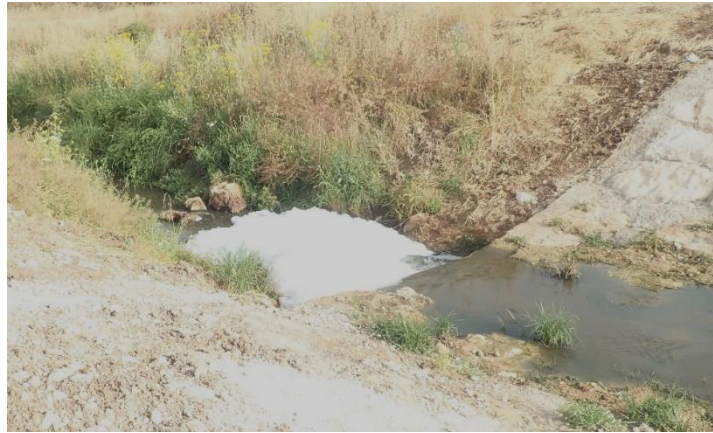
תמונה א1: קצף במורד נקודת הדיגום של סכר רם און

רם און: תחילת המקטע בגשר אירי, כקילומטר וחצי במורד סכר רם און. כמה מאות מטרים במורד המקטע תועד בשעה 8:00 קצף סמיך על פני המים וכן ריח ביוב אופיני (תמונה א1). הסכר היה מלא זרמת המים הייתה חזקה מהרגיל. האפיק צר ועומקו בינוני (כ-75 ס"מ). המים בו עומדים או זורמים לאט (<15 סמ"ש) והמצע ברובו בוצי, עם צמחיית מים טבולה או מזדקרת וצומח חד שנתי צפוף בגדות. משני צדי הנחל היו שדות מעובדים, כשבצידו הדרומי נמצא מאגר מים מושבים (רשות המים, 2020). זחלי זבוב רבים מהסוג ימשוש (*Chironomus*) נמצאו במים. נלקחו במקטע הזה 10 תת-דגימות. החמצן היה נמוך (28%), הטמפ' ממוצעת (כ-20 מעלות), המוליכות קרובה ל-2000 μs ו-pH סביב 7.6.

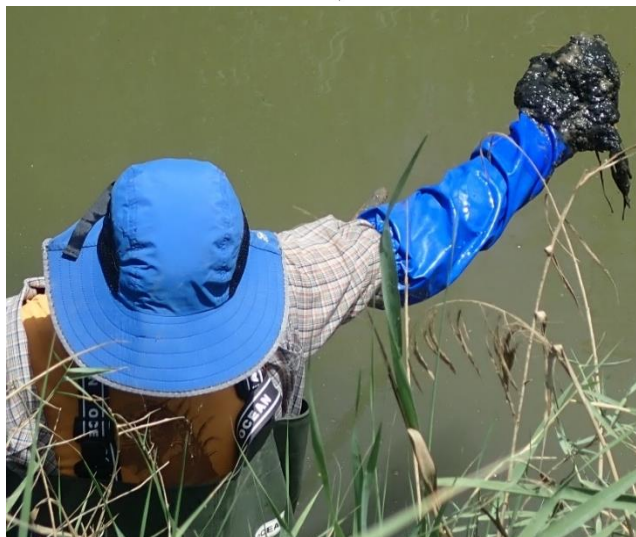
תמונה 2: תשתית מקטע מורד מט"ש עפולה – בוצה
שחורה ודביקה

מורד מט"ש עפולה: המקטע ממוקם מספר מטרים במעלה מפגש הנחלים עדשים וקישון, במורד מט"ש עפולה. תשתית המקטע הייתה בוצה שחורה וסמיכה (תמונה א2), וריח חריף של ביוב עלה ממנה. רחב האפיק ממוצע ומימיו עמוקים. הזרימה בו קלה (5-15 סמ"ש) והמצע הוא בוצי בלבד. צבע המים חום-ירוק ואחוז רוויית החמצן שנמדד בו היה אפסי (וכן במורד נחל עדשים הסמוך) ורמת החומציות בו גבוהה יותר (7.9). גם המוליכות גבוהה פי 2 מהמקטעים הקודמים (כ-4000 מיקרוסימנס).

ההזרמות ממט"ש עפולה לתוך הנחל פוגעות קשות במצבו האקולוגי, החמור גם כך עקב הזיהום הנכנס במעלה לרם-און. על מנת לשקם את מצבו של אזור המעלה ושל מקטעים אלו בפרט:

1. יש להחמיר את הפיקוח על מט"ש עפולה, כך שרק קולחין באיכות שלישונית יגיעו לנחל.
2. יש למצוא פתרון קבע לסילוק קולחי המט"ש מערוץ הנחל, כדי להחזיר את הקישון למצבו ולתפקידו המקומי כמערכת אקוטית שהמעלה שלה שיטפוני.
3. יש לבחון אפשרות של הזרמה של מי רשת בעת אירועי הזרמת קולחים/שפכים לנחל וזאת על מנת לצמצם את השפעות הזיהום על הנחל.
4. בנוסף, פיקוח על נגר צמוד גדה, הנובע מהחקלאות האינטנסיבית בשטחי האגן, ימנע ניקוז חומרי דישון ובעיקרם מזינים (תרכובות זרחן וחנקן) אל ערוץ הנחל ויפחית מהעקות המשפיעות על מצבו האקולוגי לרעה. זאת ניתן לבצע על ידי יצירת אזורי חיץ (buffer strips) אשר מווסתים את כמות וריכוז החומרים שמקורם בנגר חקלאי.
5. שחרור מעיינות אחוזים כפתרון בר קיימה לתוספת מי מקור באיכות גבוה לאפיק הנחל.

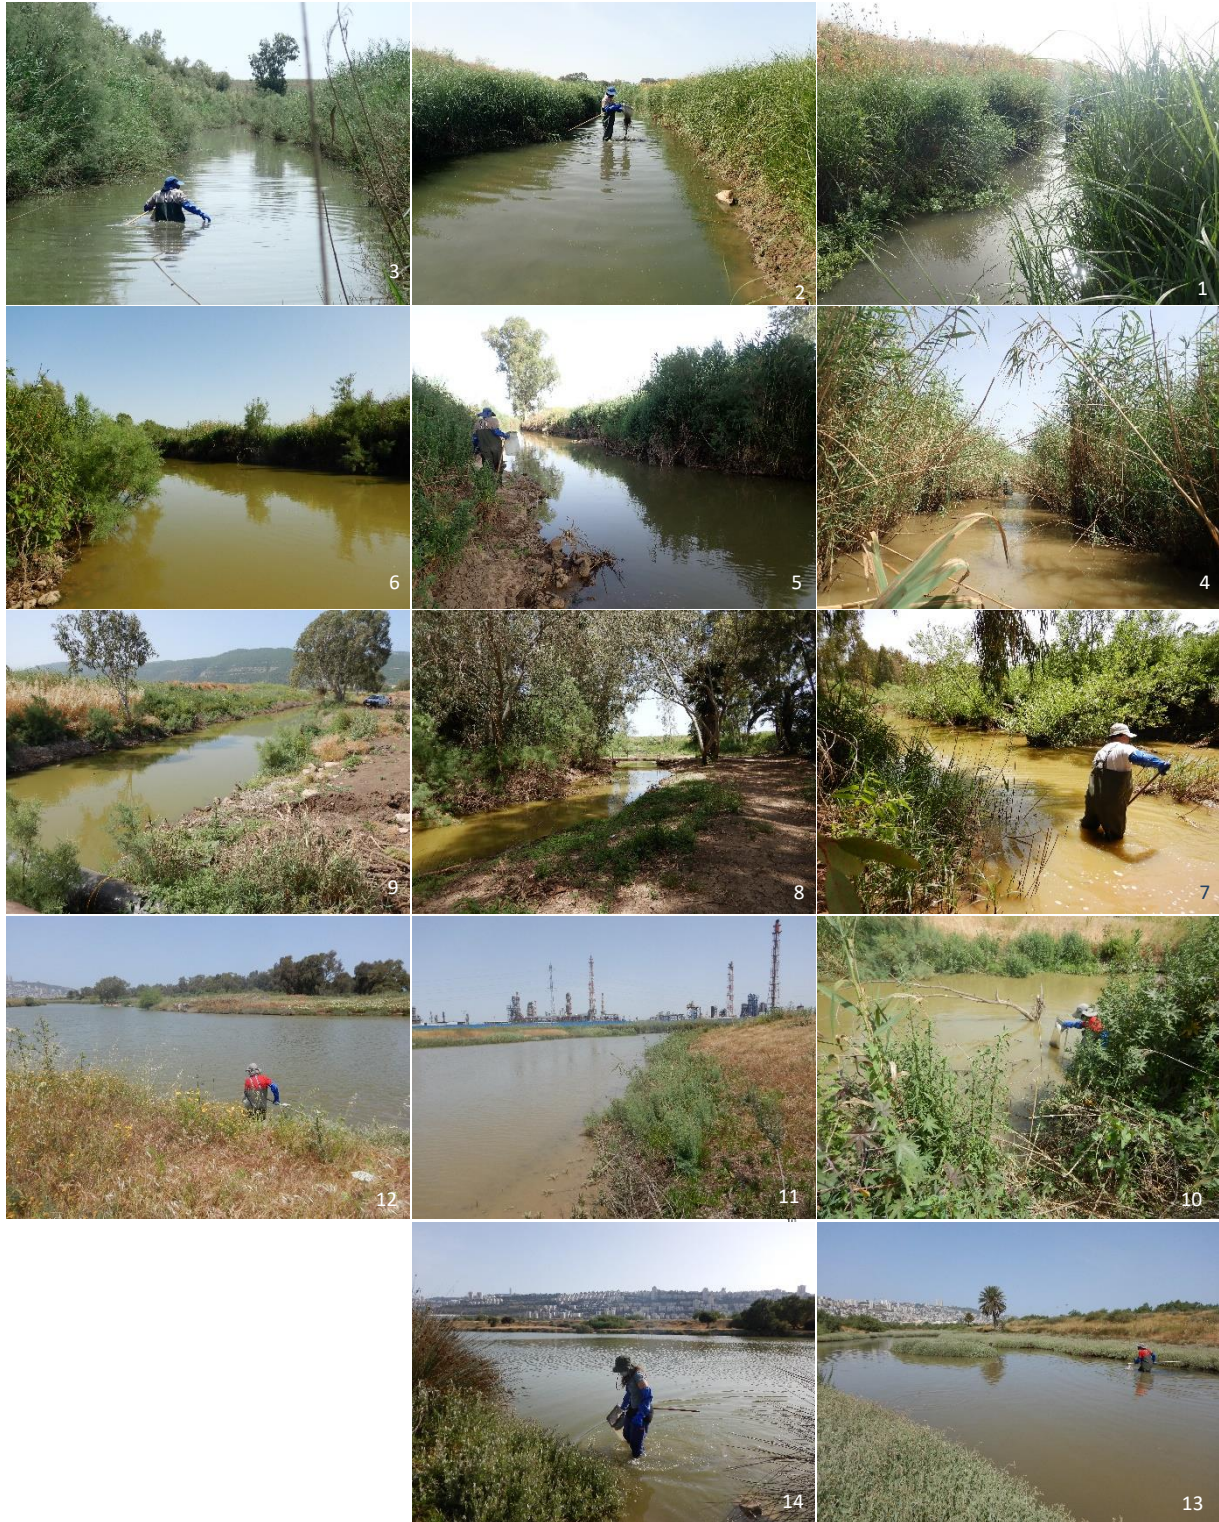
נספח ג: תמונות מאתרי הדיגום

תמונות מאתרי הדיגום בנחל הקישון (3-5.05.2021):

1. רם און; 2. מורד כביש 675; 3. מורד מט"ש עפולה; 4. מורד כניסת משמר העמק; 5. מורד כניסת בית לחם; 6. תל קשיש; 7. גשר ג'למה; 8. כפר חסידים; 9. מעלה גשר אירי בריכות נשר; 10. מורד מפגש ציפורי; 11. בזן נפתול; 12. מורד מפגש גדורה; 13. אפנדיקס; 14. פארק קישון;
