ניטור הידרוביולוגי של אגן קישון: אביב-סתיו 2022

מוגש לרשות נחל קישון

אוגוסט 2022

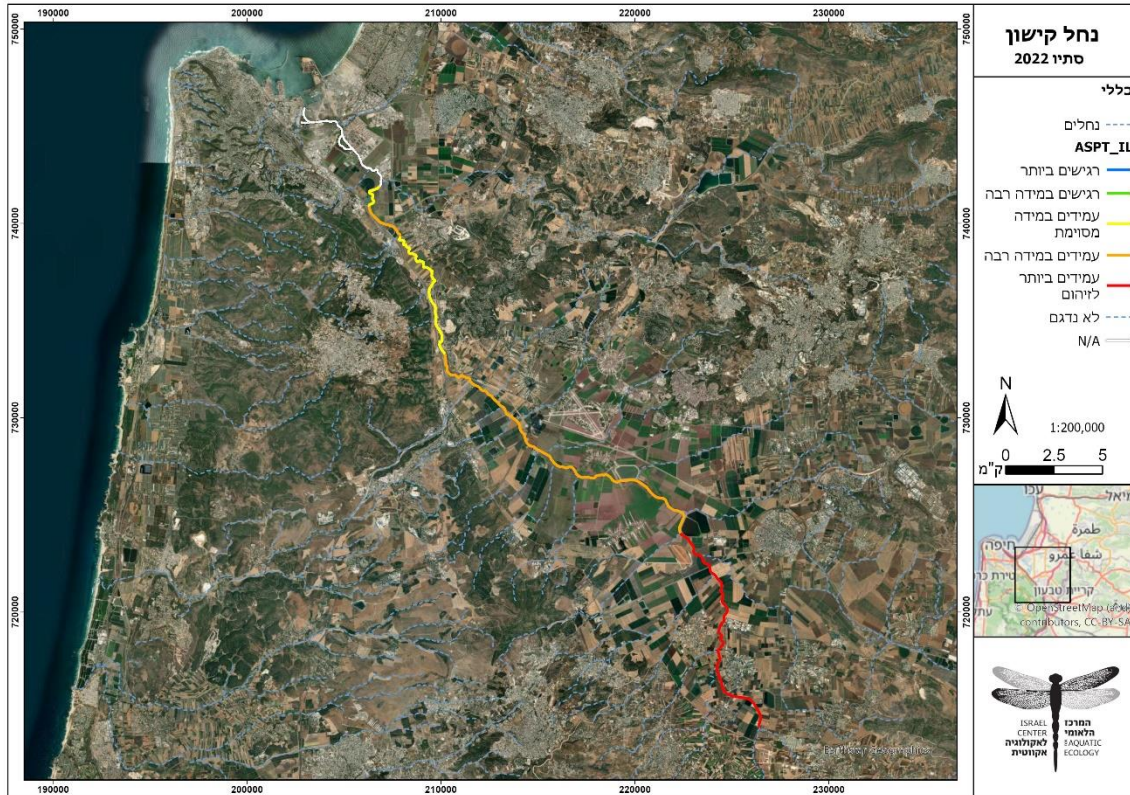
איור 9. ערכי מדד ASPT-IL במקטעי נחל קישון האלוביאליים על פי ניטור סתיו 2022.

מדד ASPT-IL - ערכי המדד נעו בין 2.05 באביב ובסתיו במורד כביש 675 לערכים של 3.7 במקטע תל קשיש (איור 9, נספח א). קיים מתאם בין יחידות הנוף לערכי המדד. מקטעי המעלה שבעמק יזרעאל מאופיינים בחברת חסרי חוליות המיוצגת ע"י טקסונים בעלי עמידות גבוהה מאד לזיהום. במקטעי מפער הקישון: "תל קשיש", "גשר ג'למה" ו-"כפר חסידים מעוצה" נראה בחברת חסרי החוליות ייצוג לטקסונים בעלי עמידות גבוהה ובינונית. ראוי לציון השינוי במדד ASPT במקטע תל קשיש מקטעוריית טקסונים בעלי עמידות גבוהה לזיהום (2.51-3.5) לעמידות בינונית (3.51-4.5), (איורים 8-9, נספח א). באזור מפער הקישון משנה נחל הקישון את אופיו לנחל מדורג ובעל אפיק זרימה צר ובהתאם הזרימה מהירה יותר. השילוב של ריחוק ממקור הזיהום במעלה, השינויים הפיסיים באופי הנחל הגורמים בין היתר לחימצון משופר, ומגוון טיפוס התשתית במקטע תל קשיש (איור 2), הם ככל הנראה האחראים לשינוי החיובי בהרכב החברה. שני מקטעים נוספים שקיבלו ערכי מדד ASTP המעיד על הרכב טקסונים בעלי עמידות בינונית לזיהום הם מקטע "מורד ג'למה" ו"מורד גשר אירי יגור" (איור 9, נספח א).

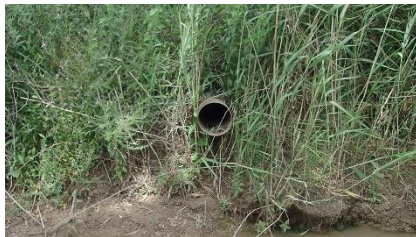
תמונה 3: נקז לא פעיל. מקטע מורד כניסת בית לחם, אביב 2022

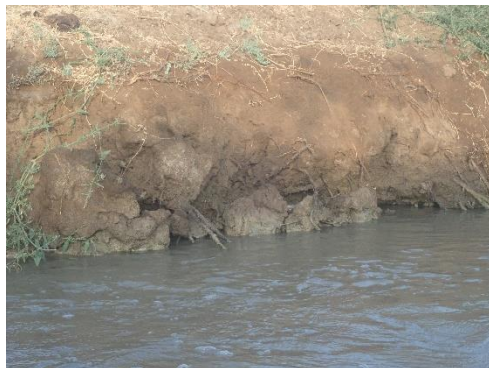
תמונה 4. קריסת קרקע בצד הגדה החשוף מצומח במקטע גשר אירי יגור, סתיו 2022

של מפעל נשר. רוחב האפיק כ-5 מטרים. צבע המים עכור. המקטע חשוף יחסית מצמחיית גדות רב שנתית, למעט עצים בודדים. העדר צמחיה מאיץ קריסת קרקע (תמונה 4). הזרימה קלה עד בינונית ($30-5 \text{ סמ"ש}$). המצע ברובו בוצי, עם מעט גזעים וענפים רקובים בגוף המים. למעט עלייה קלה באחוז רוויית החמצן, שאר הערכים נותרו ללא שינוי ניכר. עם זאת, לעומת עונת הדיגום הקודמת, נרשמה עלייה בערכי המוליכות החשמלית (כ- 3500 מיקרוסימנס).

1. זיהוי מקור/מקורות הזיהום במקטעי המעלה ואכיפה מוגברת על שחרור בלתי מוסדר של קולחים ושפכים ממעלה הנחל.
2. בקרה על שחרור (תזמון, כמות, ואיכות) מי קולחים שאינם נצרכים להשקיה בעונה היבשה ומוזרמים בעונה הרטובה מהמאגרים (רם און, תענך-ברק ומעלה קישון) אל הנחל.
3. יישום תוכנית מים לקישון הכוללת צמצום דרמטי של קולחים ושפכים אל הנחל, בד בבד עם שחרור מעיינות אחוזים ותגבור זרימת מים שפירים למיהול והגברת הזרימה.
4. שיקום והגנה ממוקדים על מקטעי נחל איכותיים המראים מגמת התאוששות של חברת חסרי החוליות ופוטנציאל לקיום אוכלוסיות מקור לאכלוס עתידי של מקטעים מופרים. למשל, מקטע תל קשיש.
5. שיקום מבני (מיתון גדות, הרחבת פשט הצפה, העלאת המורכבות המבנית) כולל שיקום צומח, טיפול במיני צומח פולשים ויצירת רצועת חיץ ריפארית אפקטיבית (Riparian buffer zone), במקטעי הנחל המופרים. למשל, במקטע גשר אירי יגור (תמונה 4).
