## פרויקט שיקום ופיתוח נחל סעדיה - איכות מים -

ספטמבר 2023 - דוח ביניים

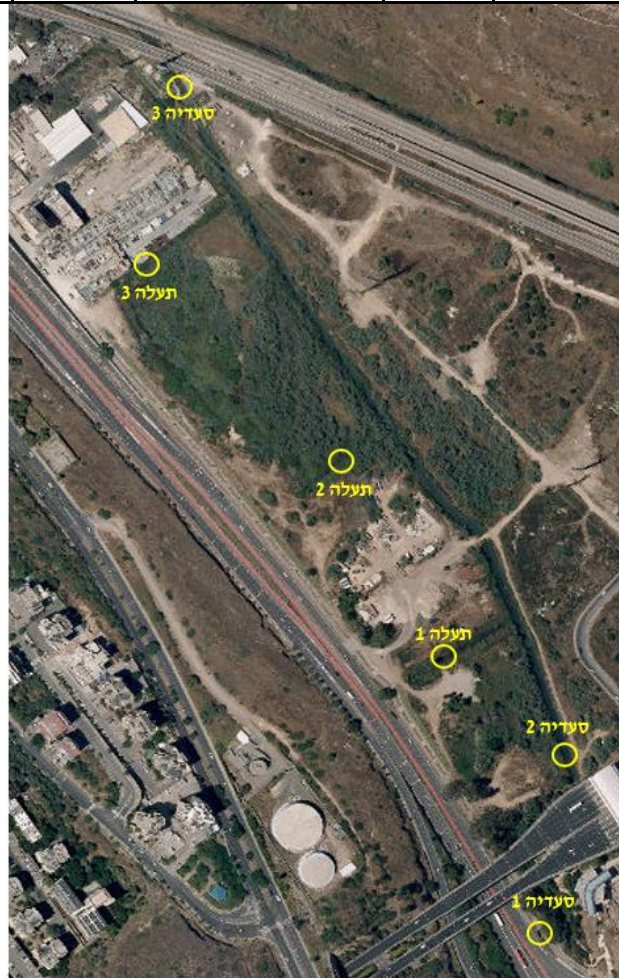
תרשים 1: מיקום נקודות דיגום מים בנחל סעדיה

במסגרת פרויקט שיקום ופיתוח נחל סעדיה וגיבוש צוות תכנון וניטור נתבקשה רשות נחל הקישון לבצע ניטור למי הנחל בסעדיה במספר נקודות שונות לאורך לאורך הנחל. הדיגום התבצע במקביל לניטור חסרי חוליות גדולים (חח"ג) של המרכז הלאומי לאקולוגיה אקוויטית ונתוני איכות המים הועברו אליהם לצורך ניתוח ממצאי סקר חח"ג. הדיגום התבצע ב 22/5/23 ע"י מר אלון בן מאיר, דוגם מים ושפכים מוסמך, ממונה פיקוח ברשות נחל הקישון. להלן רשימת הנקודות שדגמנו וסימון הנקודות ע"ג מפה:

Y	X	תחנה	נחל	תאריך	
743919	202869	סעדיה 1	סעדיה	22/05/2023	1
744049	202900	סעדיה 2	סעדיה	22/05/2023	2
744627	202569	סעדיה 3	סעדיה	22/05/2023	3
744143	202786	תעלה 1	תעלה	22/05/2023	4
744299	202697	תעלה 2	תעלה	22/05/2023	5
744465	202550	תעלה 3	תעלה	22/05/2023	6

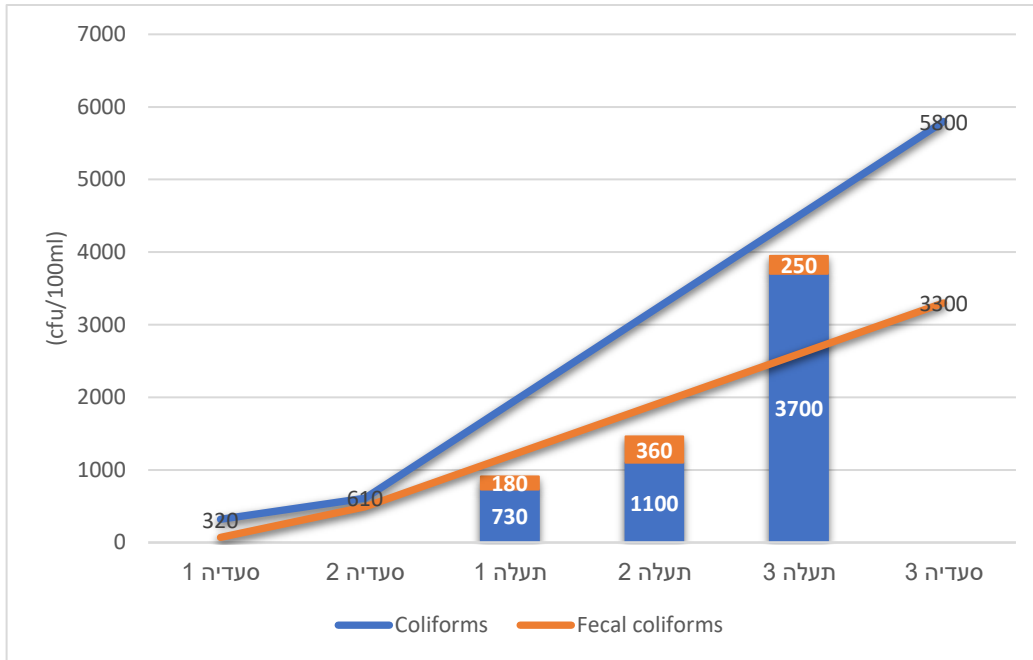
תרשים 1: תוצאות ריכוז קולי בנקודות ניטור נחל סעדיה

בתרשימים שלהלן מוצגים באופן גרפי תוצאות הדיגום. נקודות הדיגום מוצגות בגרפים לפי סדר מיקומם הפיזי מהמעלה למורד (משמאל לימין).

- ריכוז קולי צואתי שנמדד בנקודות הדיגום נע בין 70-490 cfu/100ml פרט לנקודת סעדיה 3 בה נמדדו ריכוזים גבוהים יותר, 3,300 cfu/100ml כאשר הערך המירבי הרצוי, פחות מ 400 cfu/100ml.

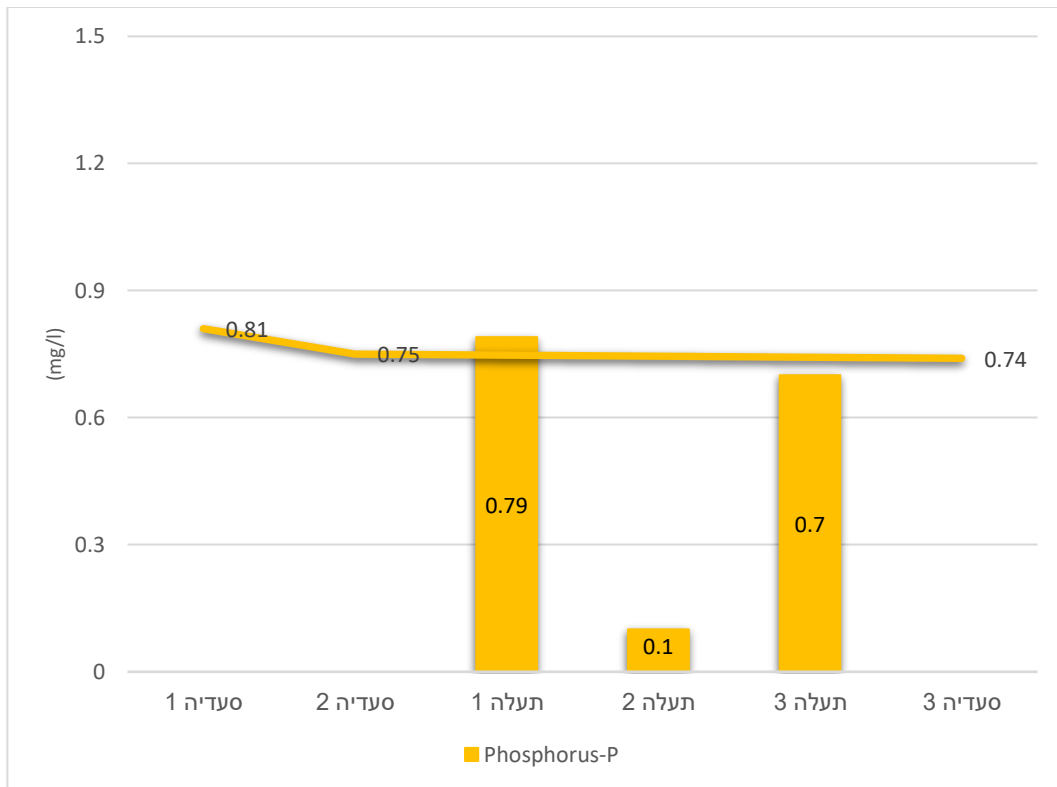
תרשים 4: תוצאות בדיקת זרחן בנקודות ניטור נחל סעדיה

- ריכוז הזרחן הכללי שנמדד במי הנחל נע בין 0.7-0.8 מ"ג/לי במרבית נקודות הדיגום. ריכוז זרחן הרצוי הנו מתחת ל 0.2 מ"ג/לי. מוצע לבצע בדיגומים הבאים גם בדיקת זרחן מומס על מנת לבדוק מגמה. ריכוז הזרחן ידוע כגורם מגביל בנחל והופעתו עלולה לגרום לתופעות כגון פריחת אצות ואאוטריפיקציה.
