המרכז הלאומי לאקולוגיה אקוטית
מוזיאון הטבע ע"ש שטיינהרדט - אוניברסיטת תל אביב

ניטור הידרוביולוגי של נחל הקישון: אביב 2023

מוגש לרשות נחל הקישון
מאי 2024

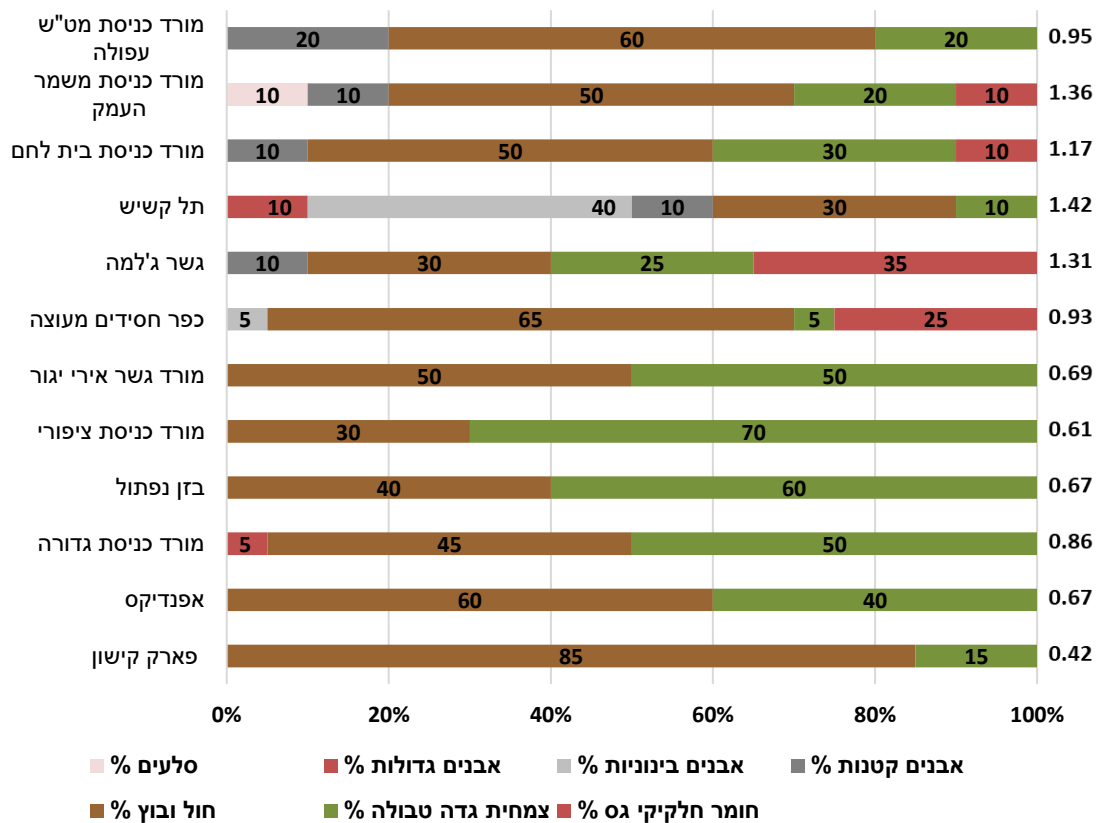
איור 2. התפלגות הרכב תשתית במקטעי הסקר בנחל קישון באביב 2023. מימין ערכי ציין מגוון התשתית.

הסקר נערך לאורך מקטע של כ- 35 ק"מ באפיקו המרכזי של נחל קישון וכלל 12 מקטעים מאזור מושב היוגב במעלה ועד לשפך (תיאורי המקטעים בנספח ד'). מקטעי הקישון שבין עמק יזרעאל לעמק זבולון שייכים לטיפוס נחל "אלוביאלי בינוני" (טבלה 1, טבלה 2.2). טיפוס זה מאופיין באפיק רחב ובספיקה בינונית, תשתית בוצית, צמחיית גדה טבולה וחומר חלקיקי גס. מורד הקישון, ממפגש הנחלים ציפורי וקישון ועד לים, שייך לטיפוס "שפך נחל לים התיכון" (4.1 א, 4.2 א, ותרשים 1), טיפוס זה מאופיין בערבוב של מי ים ומים במליחות נמוכה יותר המגיעים מהמעלה. בהתאמה, ערכי המוליכות החשמלית גבוהים בהשוואה למעלה הנחל והולכים ועולים עם הקרבה לשפך. תשתית הנחל במקטעים שנדגמו הייתה בוצית בעיקרה עם ממוצע של כ-50% למקטע ואחריה צמחיית גדה טבולה עם 33% וחומר חלקיקי גס שהופיע בארבעה מקטעים עם 20% (איור 2). המקטע המגוון ביותר מבחינת סוגי התשתית מבין מקטעי הנחל שנדגמו בסקר היה מקטע 'תל קשיש' עם 5 טיפוסים תשתית ומדד מגוון תשתית של 1.42 (טבלה 2א).

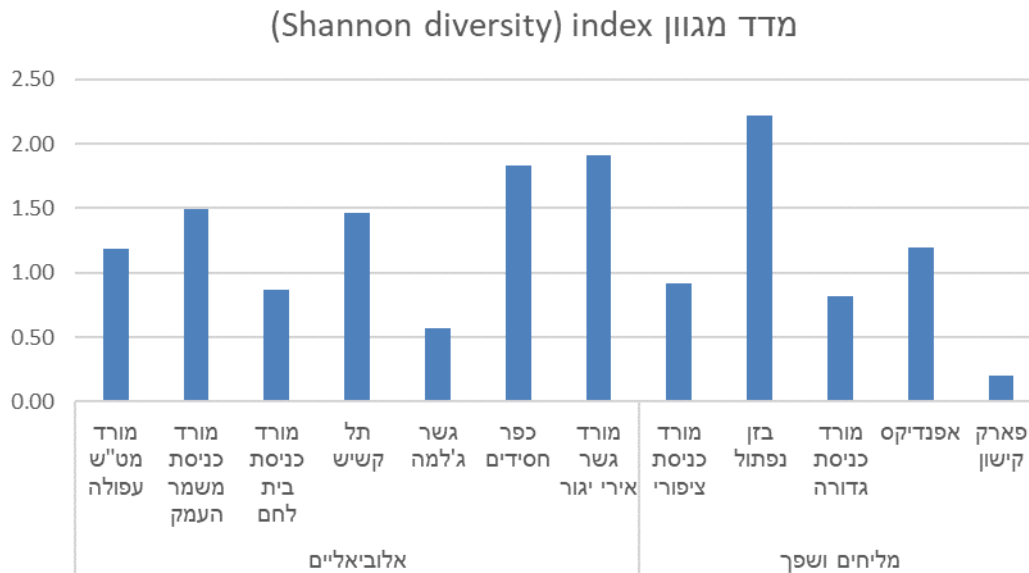
איור 5. התפלגות מדד המגוון הביולוגי (Shannon diversity index) בין מקטעי הדיגום האלוביאליים, ומקטעי המליחים והשפך, בנחל הקישון באביב 2023.

מדד המגוון הביולוגי (Shannon diversity index) - ערכי מדד המגוון במקטעים האלוביאליים שנדגמו בנחל קישון נעו בין 1.91 (במקטע 'מורד גשר אירי יגור') למינימום של 0.57 (במקטע 'גשר ג'למה'). במקטעים המליחים ובשפך נע מדד המגוון בין ערך של 0.21 במקטע 'פארק קישון' ל- 2.22 במקטע 'בזן נפתול' (איור 5).

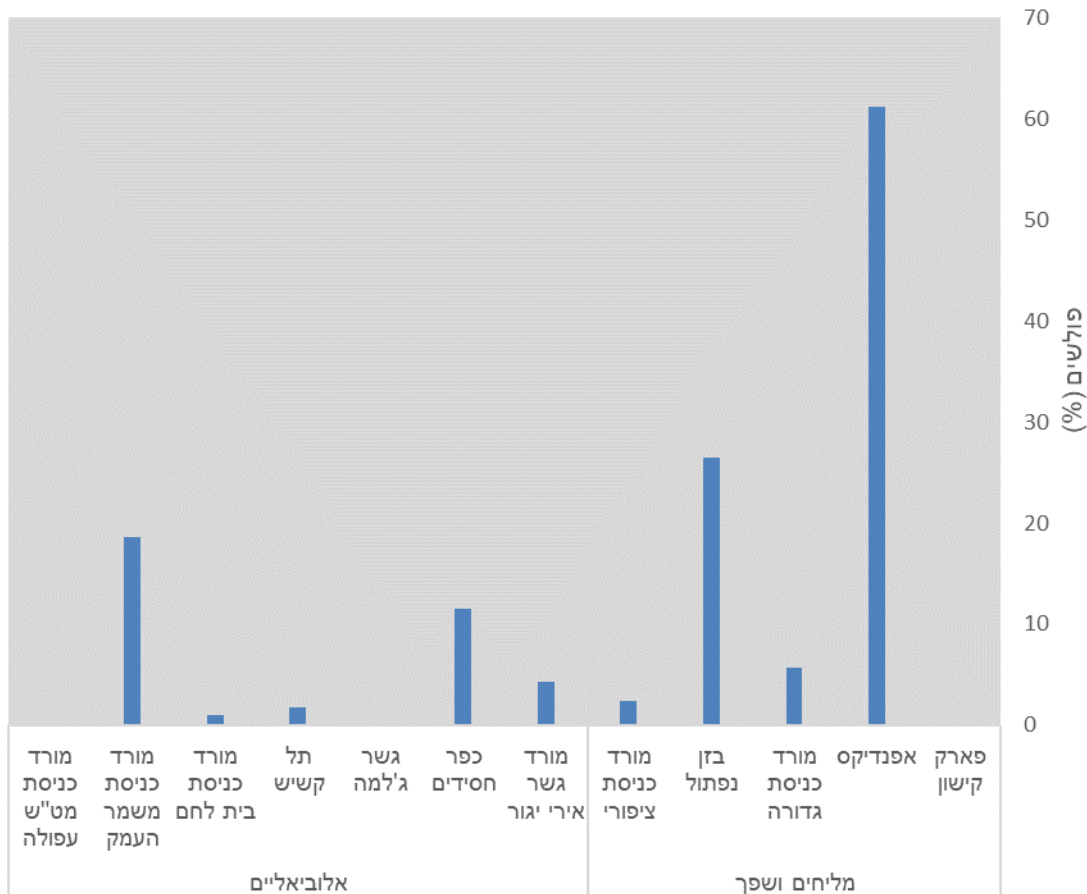
איור 7. אחוז מינים פולשים בדגימה במקטעי הקישון בסקר אביב 2023

פולשים - בסקר נמצאו 5 טקסונים פולשים השייכים ל-4 סדרות: חלזונות (Gastropoda), צדפות (Bivalvia), סרטנאים (Crustacea), ותולעים רב-זיפיות (Polychaeta). הפולשים נמצאו ב-9 מקטעים מתוך ה-12 שנדגמו במסגרת הסקר (איור 7). במקטעי המעלה נמצאו שני טקסונים של חלזונות פולשים *Physella sp.*, *Pyrgophorus sp.* ובמקטעי השפך תולעת ימית ממשפחת ה-*Spionidae*, הצדפה *Mitilopsis sallei*, והסרטן *Monocorophium insidiosum*. מבין המקטעים בולט שפע החלזונות הפולשים *Physella sp.* ו-*Pyrgophorus sp.* שנדגמו בצפיפות גבוהה, מעל 100 פרטים למ"ר, במקטע 'מורד כניסת משמר העמק', בו גם נמדדו ערכי הצח"ב הגבוהים מכל מקטעי הסקר (טבלה 2א). כל הטקסונים הפולשים שתועדו בסקר הנוכחי מוכרים מסקרי עבר בנחל הקישון. בסקר תועדה ירידה דרסטית בשפע הצדפה הימית הפולשת *Mytilopsis sallei* במקטע 'מורד כניסת ציפורי' מצפיפות של 2200 פרטים למ"ר (97% מתוך האסופה) בניטור בסתיו 2022, לצפיפות נמוכה של 8 פרטים למ"ר (1.5% מתוך האסופה), בניטור הנוכחי באביב 2023. הצדפה הימית הפולשת נמצאה לראשונה בקישון ב-2014 (גורן, 2014) ונראה שמציגה תנודתיות גבוהה בגודל האוכלוסייה.

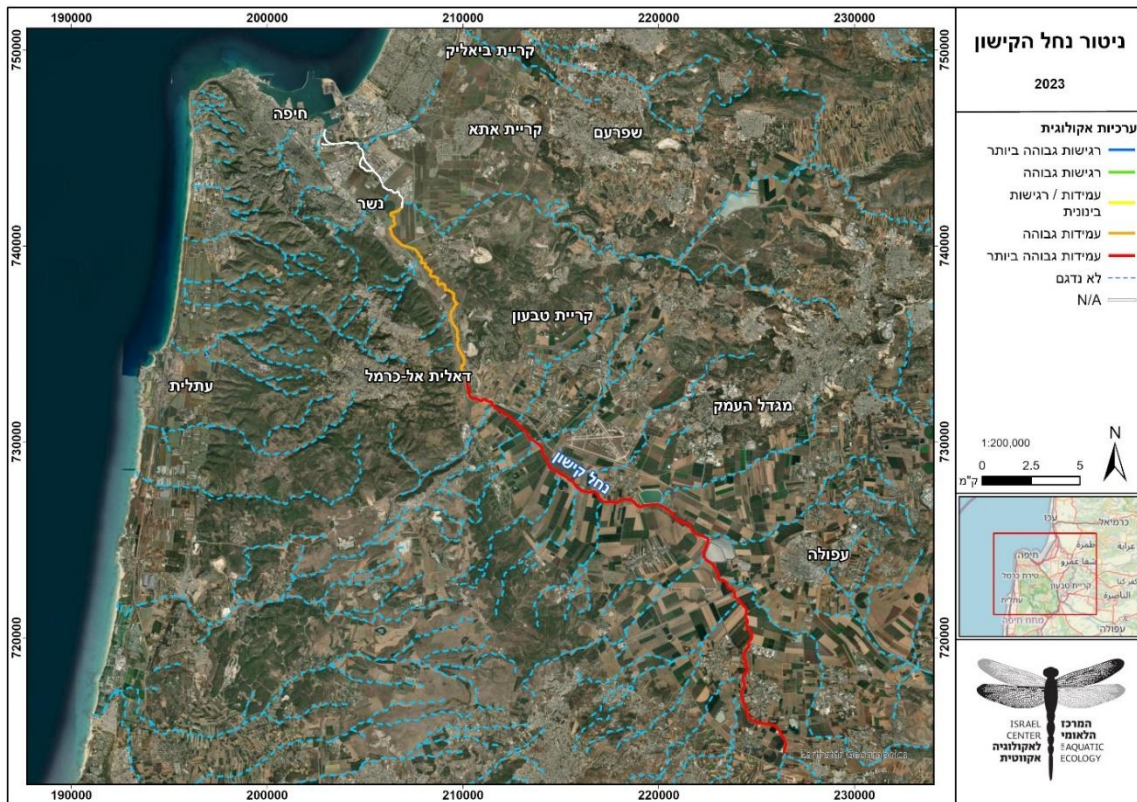
איור 8. ערכי מדד ASPT-IL במקטעי נחל קישון האלוביאליים על פי ניטור אביב 2023.

מדד ASPT-IL - ערכי המדד נעו בין 2.06 במקטע 'גשר ג'למה' לערכים של 3.3 במקטעי 'כפר חסידים' ו-'מורד גשר אירי יגור' (נספח א). על פי המדד מסתמנת חלוקה ברורה בין מקטעי המעלה ממקטע 'מורד מט"ש עפולה' ועד מקטע 'גשר ג'למה' בהם מיוצגת חברת חסרי החוליות האקוויטיים ע"י טקסונים בעלי עמידות גבוהה מאד לזיהום ($ASPT > 2.5$). לעומתם, מקטעי מורד מפער הקישון ועמק זבולון, 'כפר חסידים' ו-'מורד גשר אירי יגור' מאופיינים ע"י חברת חסרי חוליות אקוויטיים בעלי עמידות גבוהה לזיהום (2.51-3.5), (איור 8).

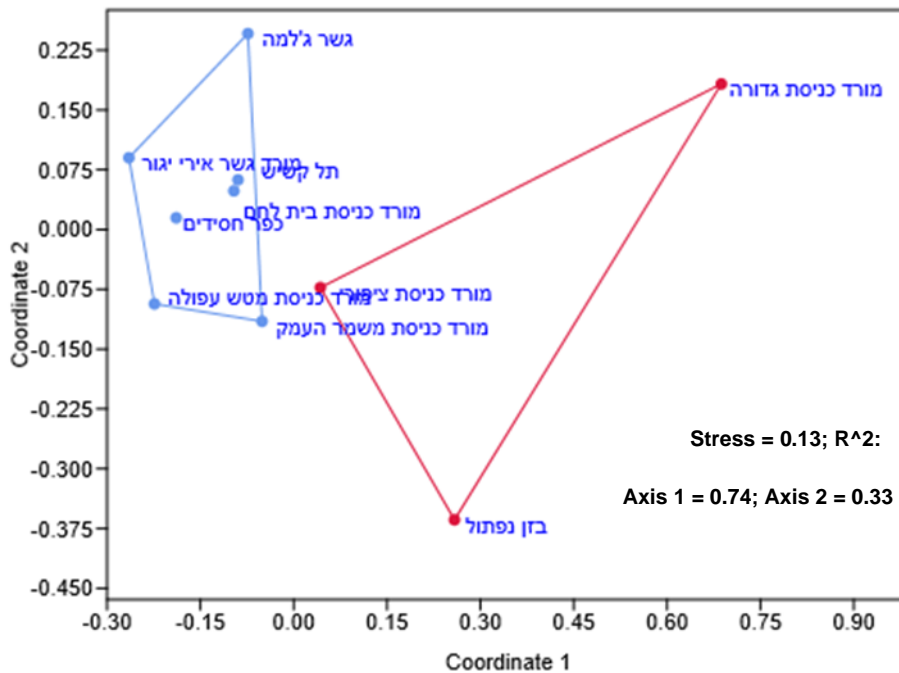
איור 10. אורדינציית NMDS (Non-metric Multidimensional Analysis) לבחינת הדמיון בהרכב חברת הח"ג בין מקטעי הנחל האלוביאליים (כחול) למקטעי הנחל המליחים (אדום).

במצב טבעי בהעדר השפעות אנתרופוגניות טיפוס הנחל הוא זה הקובע את הרכב המינים בחברת הח"ג. הניתוח מתייחס לנוכחות/העדר (Presence/absence) כל טקסון מתוך ס"כ 36 הטקסונים שנדגמו ב-10 המקטעים, ללא מקטעי האסטואר (הרכב החברה בכל מקטע מהווה נקודה בודדת בגרף). המרחק בין שתי נקודות במרחב הצירים מציג את רמת הדמיון בין חברות הח"ג, כאשר נקודות קרובות במרחב הצירים מעידות על דמיון בהרכב החברה ונקודות רחוקות על שוני בהרכב החברה. במבחן דמיון (analysis of ANOSIM similarities), נמצא הבדל סטטיסטי מובהק ($R=0.67$; $P=0.018$) בין שבעת מקטעי המעלה ושלושת המקטעים המליחים (איור 10). שונות ביולוגית זו מוסברת במקור הימי של מרבית המינים באסטואר.
