המרכז הלאומי לאקולוגיה אקוטית  
מוזיאון הטבע ע"ש שטיינהרדט - אוניברסיטת תל אביב

# ניטור הידרוביולוגי של נחל הקישון: אביב 2024

מוגש לרשות נחל הקישון  
ינואר 2025

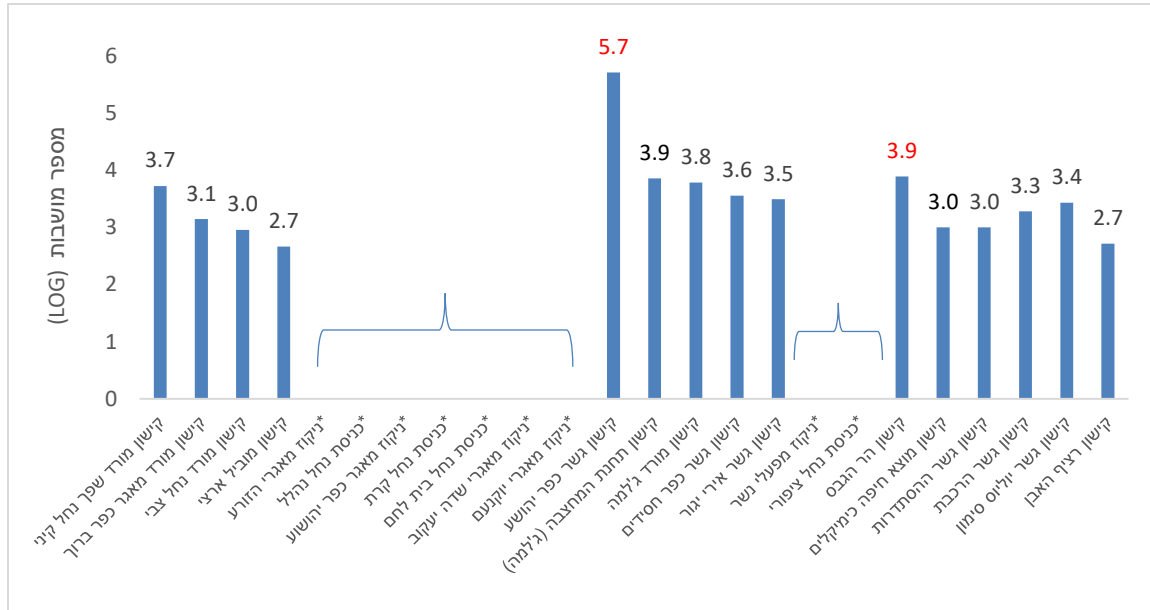
מהתקן הסביבתי המותר (400 cfu/100ml). החריגה ברמות הקוליפורמים מעידה על כניסת קולחים לאפיק הנחל. באופן בולט, שני מקטעים מראים עלייה חריגה ברמות הקוליפורמים: א. המקטע שבין תחנת קישון-מוביל ארצי לתחנת קישון-גשר כפר יהושע (כ-4 ק"מ), המושפע מזרימות של לפחות שמונה נחלים ותעלות המהווים מקור פוטנציאלי לזיהום; ו-ב. המקטע שבין תחנת קישון-גשר אירי יגור לתחנת קישון-הר הגבס (כ-2.5 ק"מ), שבו קיימות שתי כניסות נוספות החשודות כמקור לזיהום (איור 2).

**איור 2:** צפיפות מושבות קולי צואתי במקטעי הסקר (מוצג על ציר לוגריתמי), \*כניסות מים העשויות להסביר את העלייה בצפיפות חיידקי הקולי הצואתי, מנותח מנתוני מדידות רשות נחל קישון.

3. זיהוי, מיפוי ואכיפה מקורות הזיהום:
  - מיפוי מקורות הזיהום במקטעים העליונים.
  - פיקוח על מקורות אקראיים: הגברת האכיפה והתקנת מערכות לניטור זרימות בלתי מתוכננות ממקורות לא מפוקחים.

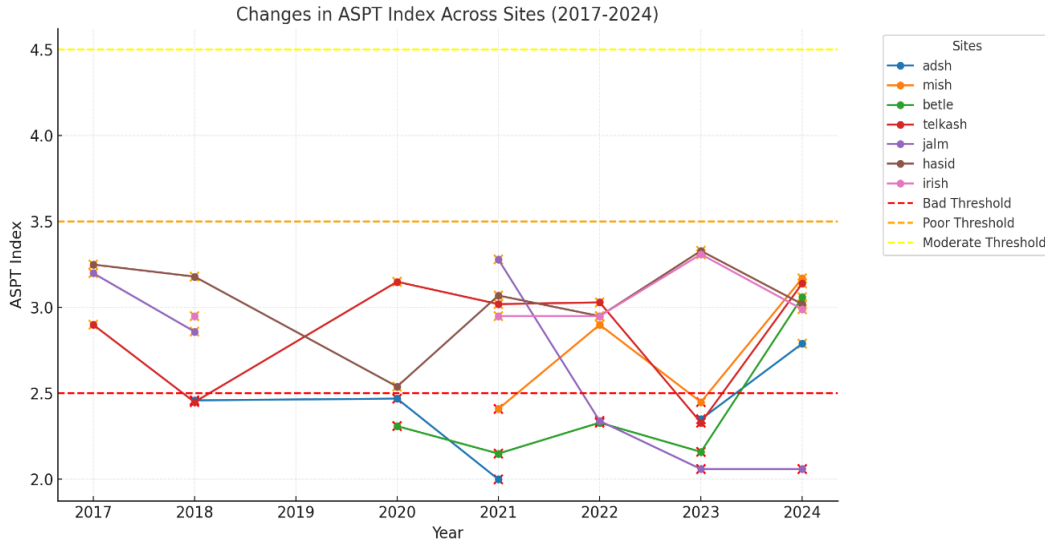
**מדד ASPT-IL** נע בין 2.6 ('גשר ג'למה') ל-3.17 ('מורד כניסת משמר העמק', נספח ב'). המדד מצביע על חברות חסרי חוליות עמידות לזיהום בכל המקטעים. בהשוואה לשנה שעברה, נצפתה עלייה בערכי ASPT-IL בארבעה מקטעים וירידה בשניים ('כפר חסידים' ו'גשר אירי יגור', איור 6). למרות תנודתיות לאורך השנים במדד הרגישות לזיהום, ושיפור בסקר הנוכחי ביחס לקודם, הרכב החברה עדיין מצוי תחת עקה מתמשכת ובהתאם לכך ערכי הציין מצביעים על חברה הנשלטת בעיקר על ידי טקסונים עמידים לזיהום לכל אורך הקישון.

**איור 6:** השתנות ערכי מדד ה-ASPT-IL בחודשי האביב בלבד במקטעי מעלה הקישון בין השנים 2017-2024.

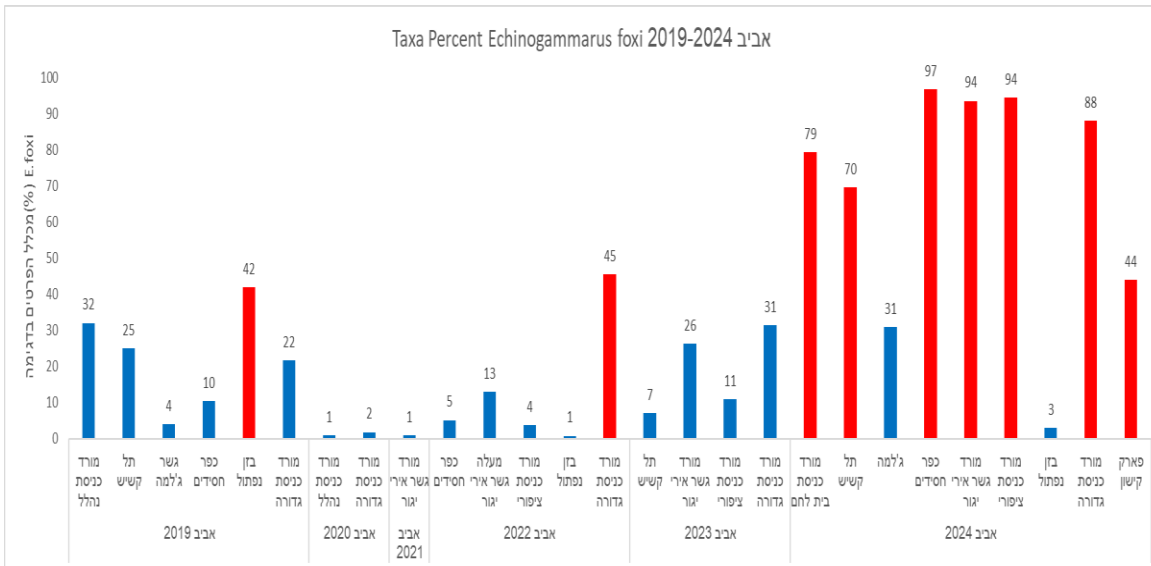
בסקר אביב 2024 תועדו 33 טקסונים של חסרי חוליות גדולים המשתייכים ל-10 סדרות ו-28 משפחות, בהן: עלוקות, תולעים, רכיכות, סרטנים, בריומאים, שפיראים, פשפשאים, זבובאים וחיפושיות (נספח ג). קבוצת "הלא חרקים" (תולעים, רכיכות וסרטנאים) הייתה הדומיננטית ביותר בכלל האסופות. סרטן השטצד *Echinogammarus foxi* בלט בצפיפות גבוהה במיוחד, כשהוא מהווה למעלה מ-40% מסך הפרטים באסופות אביב 2024. צפיפות חריגה זו, אשר גבוהה משמעותית גם ביחס לשנים עברו (נספח ד), עשויה להיות קשורה בריקון של מי מאגרים אל הקישון (עם או ללא היתר).

**נספח ד':** חלקו היחסי של השטח *E. foxi* מכלל הפרטים באסופה, אבוב 2019-2024, מודגשים באדום מקטעי נחל בהם חלקו היחסי של טקסון זה חריג (>40% מסך כן הפרטים בדגימה).
