המרכז הלאומי לאקולוגיה אקוטית  
מוזיאון הטבע ע"ש שטיינהרדט - אוניברסיטת תל אביב

# ניטור הידרוביולוגי של אגן קישון: אביב-סתיו 2022

מוגש לרשות נחל קישון  
אוגוסט 2022

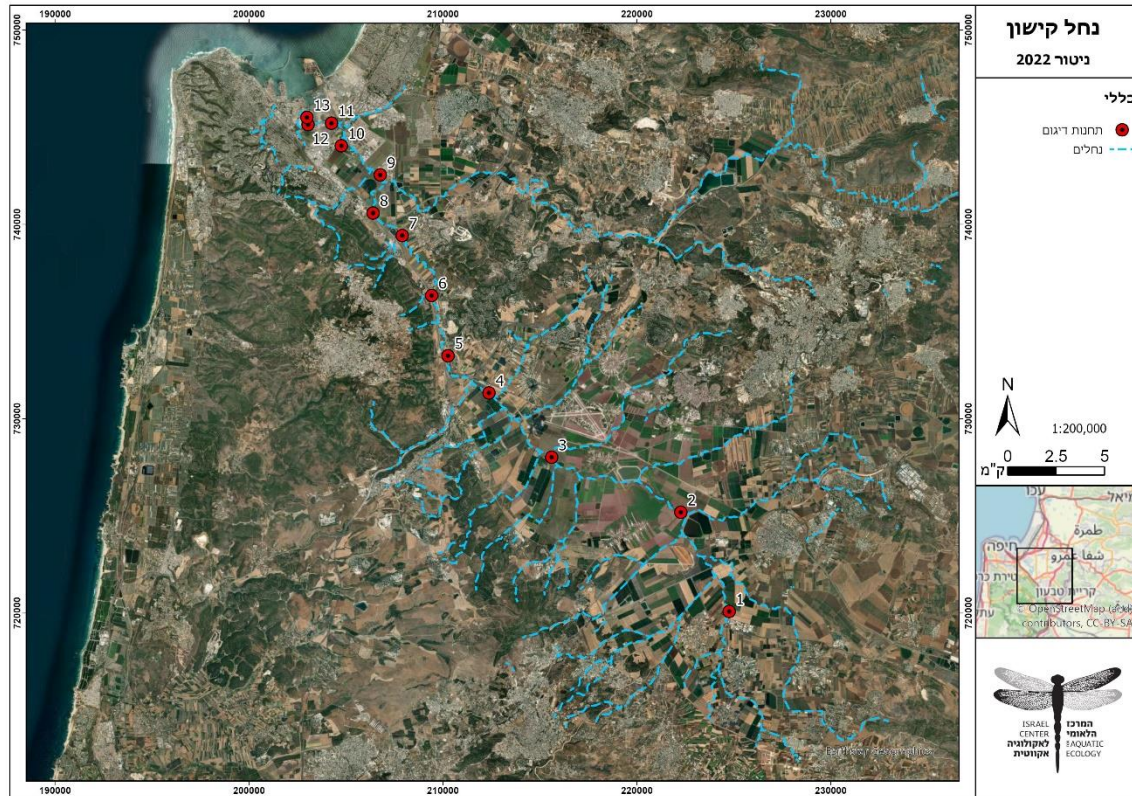
**איור 1. מיקום תחנות הניטור במקטעי נחל קישון אביב וסתיו 2022:** 1 - מורד כביש 675; 2 - מעלה כניסת עדשים; 3 - מורד כניסת משמר העמק; 4 - מורד כניסת בית לחם; 5 - תל קשיש; 6 - גשר ג'למה; 7 - כפר חסידים מעוצה; 8 - מעלה גשר אירי יגור; 9 - מורד כניסת ציפורי; 10 - בזן נפתול; 11 - מורד כניסת גדורה; 12 - אפנדיקס; 13 - פארק קישון. בניטור סתיו 2022 לא נדגמו מקטע מורד כניסת בית לחם (4) ומורד כניסת גדורה (11).

הניטור בוצע באביב בתאריכים 15-16.5.22 ובסתיו בתאריכים 24-26.10.22 ב-13 ו-11 מקטעים בהתאמה. הניטור בוצע לאורך האפיק המרכזי של נחל הקישון (איור 1, טבלה 1), החל מאזור מושב ניר יפה ועד לשפך הנחל (אזור האסטואר). המקטעים נבחרו כך שייצגו בצורה מיטבית השפעות אפשריות (חיוביות ו/או שליליות) על כמות ואיכות המים כתוצאה מכניסות נחלים, תעלות ונקזים לערוץ הקישון.

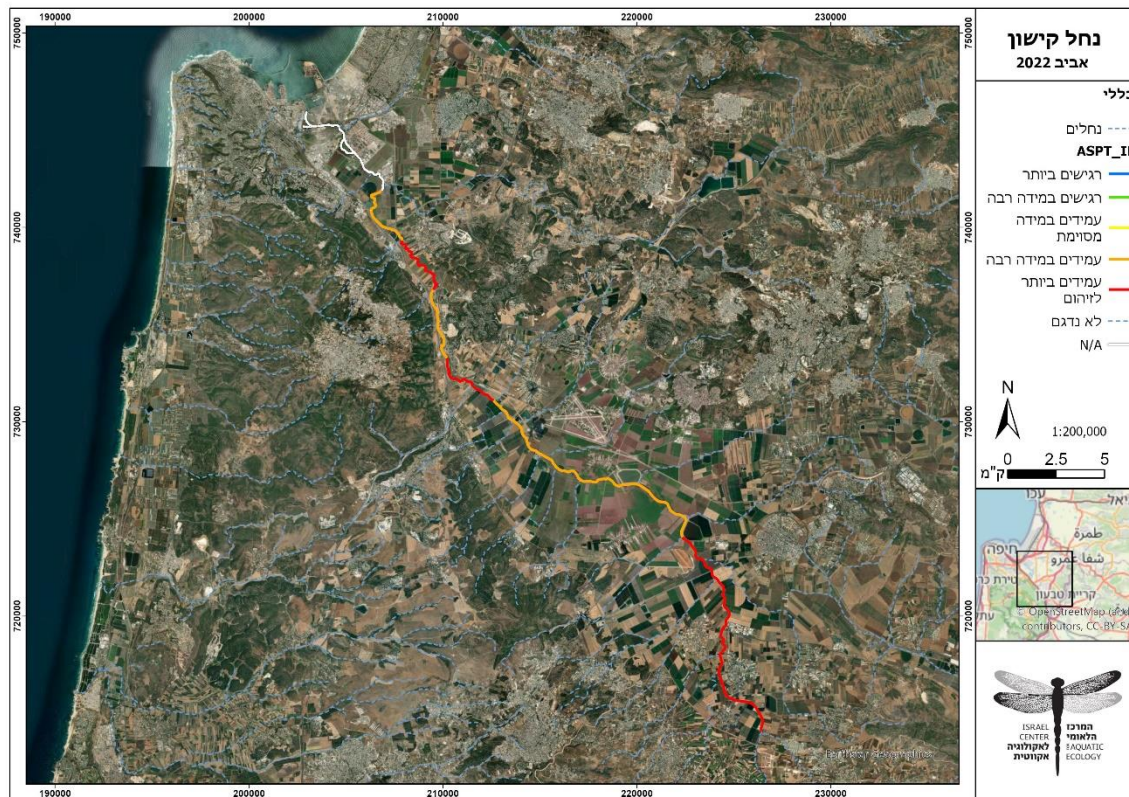
איור 8. ערכי מדד ASPT-IL במקטעי נחל קישון האלוביאליים על פי ניטור אביב 2022.

**מדד ASPT-IL** - ערכי המדד נעו בין 2.05 באביב ובסתיו במורד כביש 675 לערכים של 3.7 במקטע תל קשיש (איור 9, נספח א). קיים מתאם בין יחידות הנוף לערכי המדד. מקטעי המעלה שבמעק יזרעאל מאופיינים בחברת חסרי חוליות המיוצגת ע"י טקסונים בעלי עמידות גבוהה מאד לזיהום. במקטעי מפער הקישון: "תל קשיש", "גשר ג'למה" ו-"כפר חסידים מעצה" נראה בחברת חסרי החוליות ייצוג לטקסונים בעלי עמידות גבוהה ובינונית. ראוי לציון השינוי במדד ASPT במקטע תל קשיש מקטגוריית טקסונים בעלי עמידות גבוהה לזיהום (2.51-3.5) לעמידות בינונית (3.51-4.5), (איורים 8-9, נספח א). באזור מפער הקישון משנה נחל הקישון את אופיו לנחל מדורג ובעל אפיק זרימה צר ובהתאם הזרימה מהירה יותר. השילוב של ריחוק ממקור הזיהום במעלה, השינויים הפיסיים באופי הנחל הגורמים בין היתר לחימצון משופר, ומגוון טיפוסית התשתית במקטע תל קשיש (איור 2), הם ככל הנראה האחראים לשינוי החיובי בהרכב החברה. שני מקטעים נוספים שקיבלו ערכי מדד ASTP המעיד על הרכב טקסונים בעלי עמידות בינונית לזיהום הם מקטע "מורד ג'למה" ו"מורד גשר אירי יגור" (איור 9, נספח א).

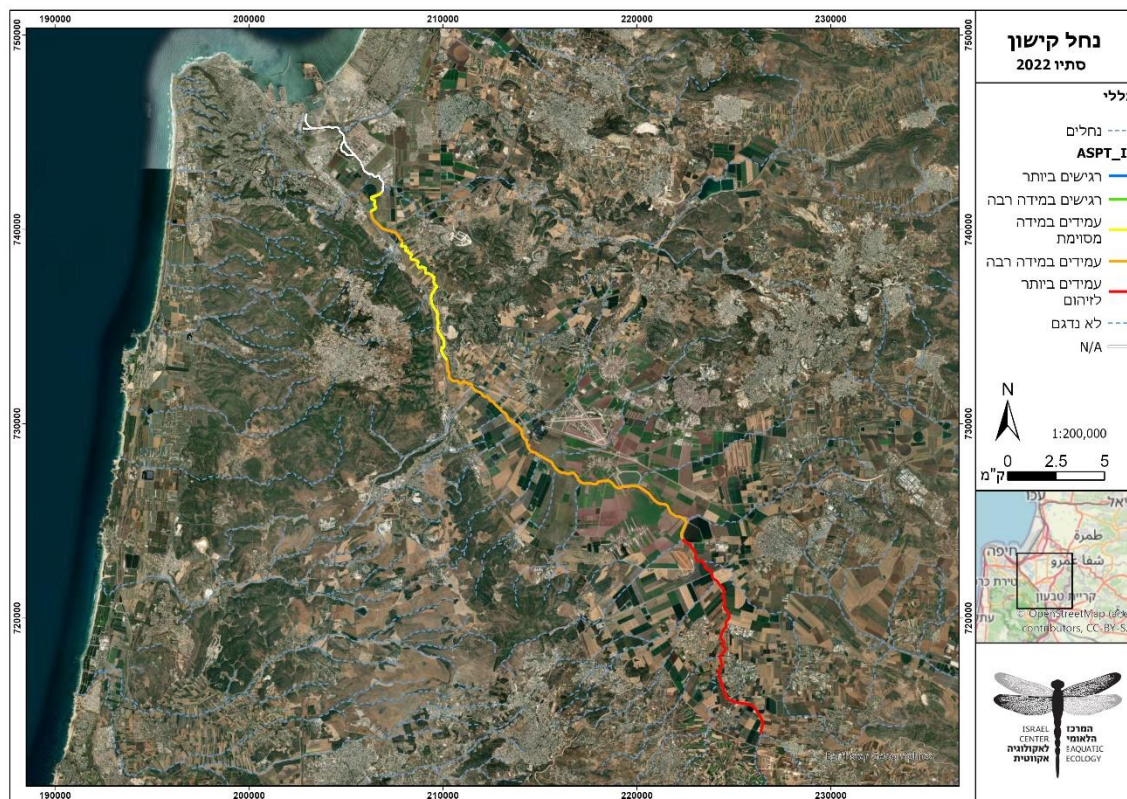
איור 9. ערכי מדד ASPT-IL במקטעי נחל קישון האלוביאליים על פי ניטור סתיו 2022.

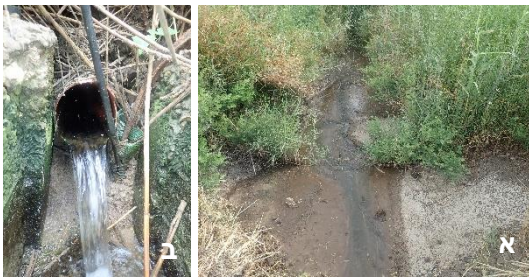
תמונה 2א ו-ב: כניסות מים בלתי מזוהות.  
מקטע מורד כניסת משמר העמק, אביב 2022

במהלך הדיגום נצפו 2 כניסות מים לאפיק ממקור בלתי מזוהה (תמונות 2 א, ב)

1. זיהוי מקור/מקורות הזיהום במקטעי המעלה ואכיפה מוגברת על שחרור בלתי מוסדר של קולחים ושפכים ממעלה הנחל.
2. בקרה על שחרור (תזמון, כמות, ואיכות) מי קולחים שאינם נצרכים להשקיה בעונה היבשה ומוזרמים בעונה הרטובה מהמאגרים (רם און, תענך-ברק ומעלה קישון) אל הנחל.
3. יישום תוכנית מים לקישון הכוללת צמצום דרמטי של קולחים ושפכים אל הנחל, בד בבד עם שחרור מעיינות אחוזים ותגבור זרימת מים שפירים למיהול והגברת הזרימה.
4. שיקום והגנה ממוקדים על מקטעי נחל איכותיים המראים מגמת התאוששות של חברת חסרי החוליות ופוטנציאל לקיום אוכלוסיות מקור לאכלוס עתידי של מקטעים מופרים. למשל, מקטע תל קשיש.
5. שיקום מבני (מיתון גדות, הרחבת פשט הצפה, העלאת המורכבות המבנית) כולל שיקום צומח, טיפול במיני צומח פולשים ויצירת רצועת חיץ ריפארית אפקטיבית (Riparian buffer zone), במקטעי הנחל המופרים. למשל, במקטע גשר אירי יגור (תמונה 4).

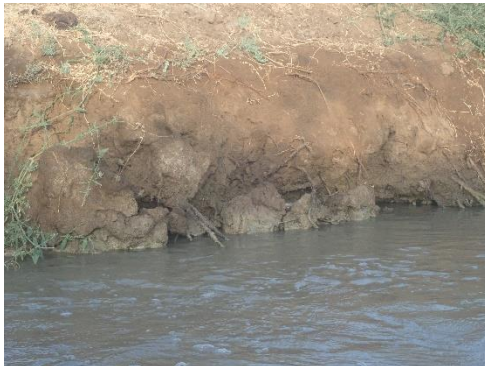
תמונה 4. קריסת קרקע בצד הגדה החשוף מצומח במקטע גשר אירי יגור, סתיו 2022

של מפעל נשר. רוחב האפיק כ- 5 מטרים. צבע המים עכור. המקטע חשוף יחסית מצמחיית גדות רב שנתית, למעט עצים בודדים. העדר צמחיה מאיץ קריסת קרקע (תמונה 4). הזרימה קלה עד בינונית ( $30-5 \text{ סמ"ש}$ ). המצע ברובו בוצי, עם מעט גזעים וענפים רקובים בגוף המים. למעט עלייה קלה באחוז רוויית החמצן, שאר הערכים נותרו ללא שינוי ניכר. עם זאת, לעומת עונת הדיגום הקודמת, נרשמה עלייה בערכי המוליכות החשמלית (כ- 3500 מיקרוסימנס).

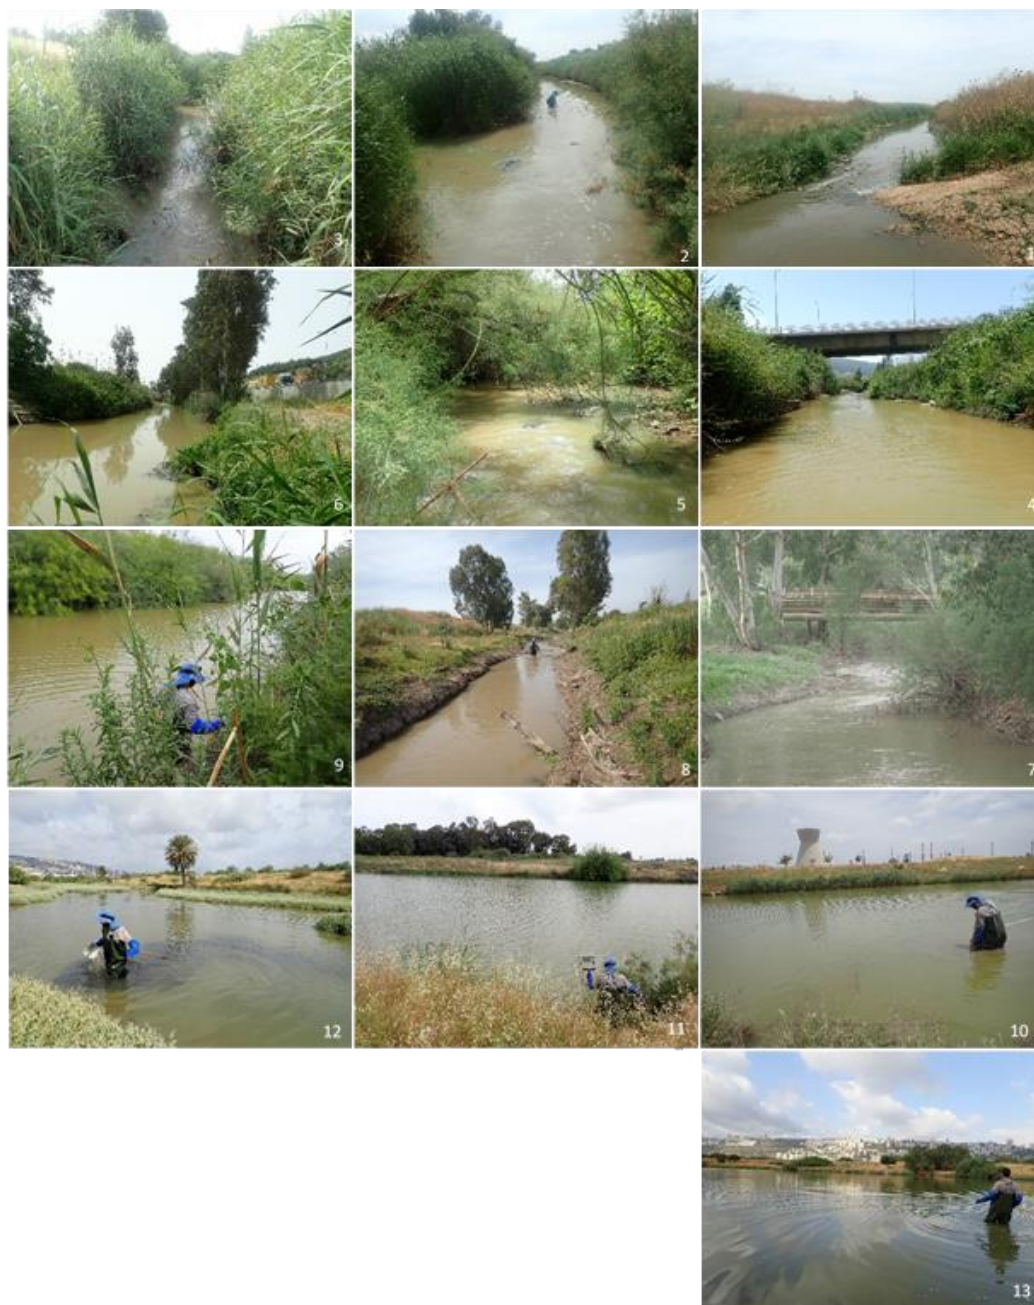
**תמונות מאתרי דיגום אביב בנחל הקישון (16-15.05.2022):**

1. מורד כביש 675; 2. מעלה כניסת עדשים; 3. מורד כניסת משמר העמק; 4. מורד כניסת בית לחם; 5. תל קשיש; 6. גשר ג'למה; 7. כפר חסידים מעוצה; 8. גשר אירי יגור; 9. מורד כניסת ציפורי; 10. בון נפתול; 11. מורד כניסת גדורה; 12. אפנדיקס; 13. פארק קישון.

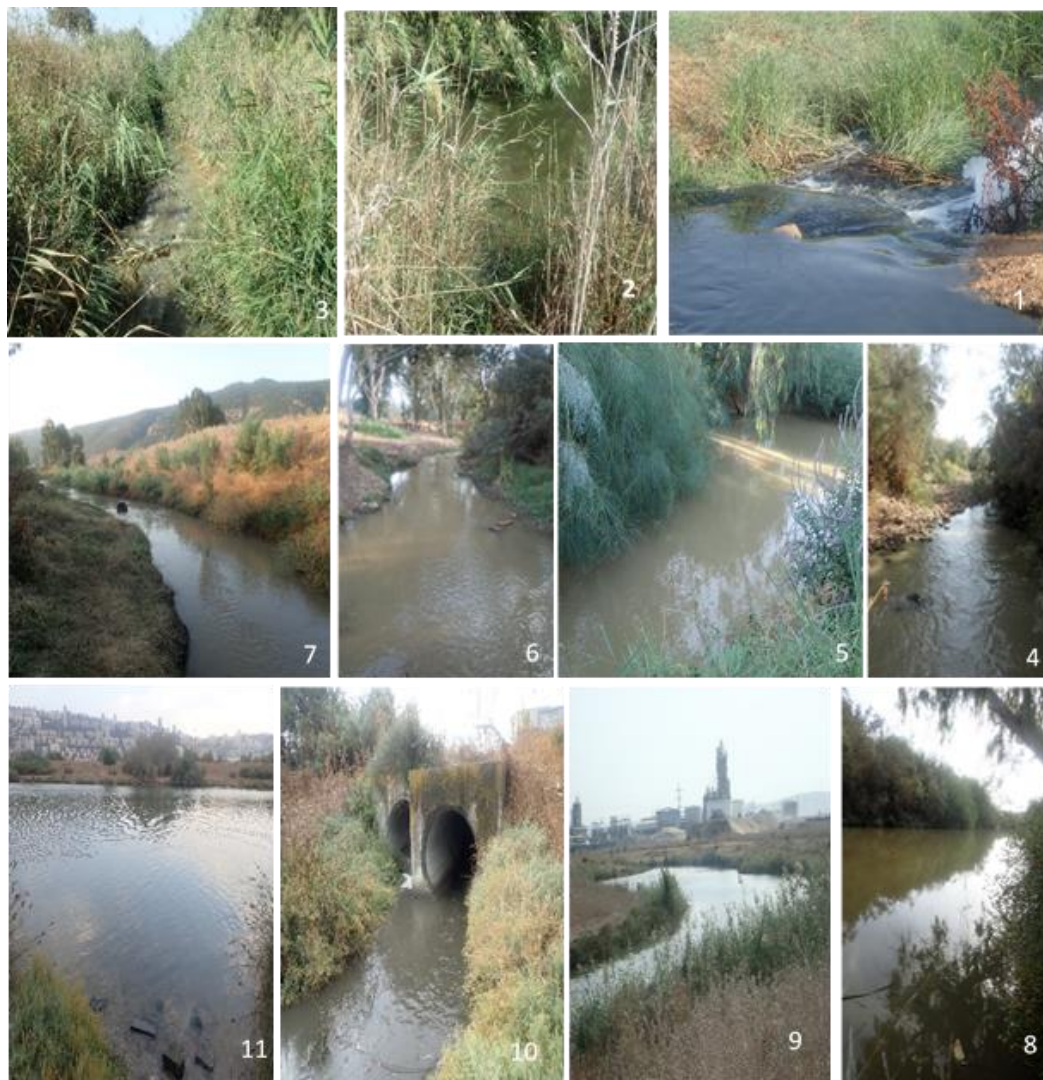
תמונות מאתרי דיגום סתיו בנחל הקישון (24-25.10.2022):

1. מורד כביש 675; 2. מעלה כניסת עדשים; 3. מורד כניסת משמר העמק; 4. תל קשיש; 5. גשר ג'למה; 6. כפר חסידים מעוצה; 7. גשר אירי יגור; 8. מורד כניסת ציפורי; 9. בזן נפתול; 10. אפנדיקס; 11. פארק קישון.
