## דו"ח ניטור חודשי למי נחל קישון

**דצמבר 2023**

## שומרים על הנחל בשבילך תוצאות ניטור מי נחל קישון - 12.11.2023

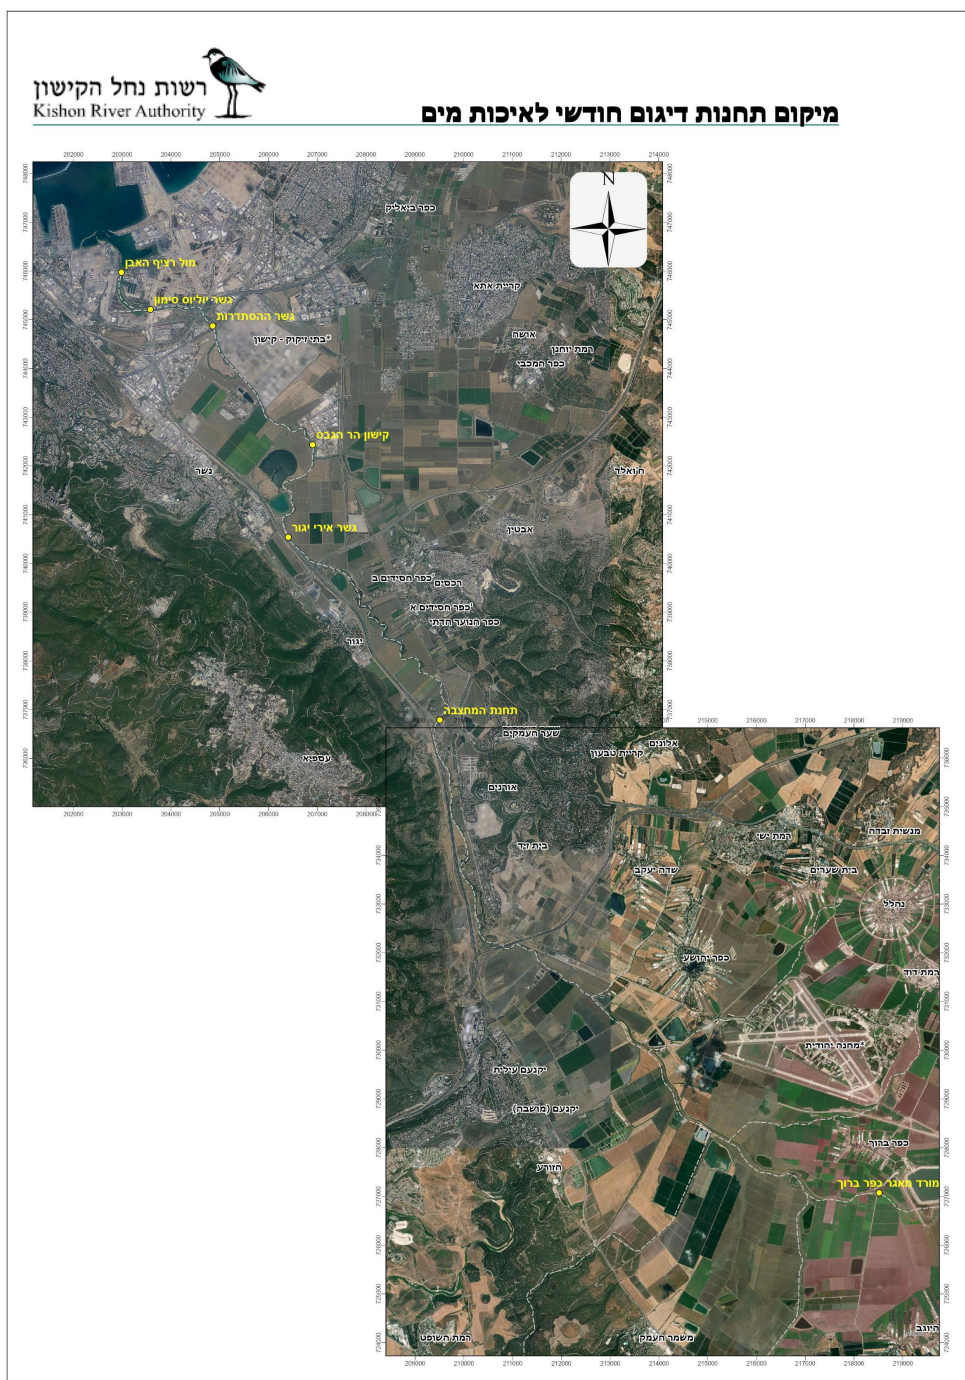
## מיקום תחנות דיגום חודשי לאיכות מים

תחנות הדיגום (ממורד הקישון למעלה הקישון): קישון גשר אירי יגור; קישון גשר ההסתדרות; קישון גשר יוליוס סימון; קישון הר הגבס; קישון מורד מאגר כפר ברוך; קישון רציף האבן; קישון תחנת המחצבה (ג'למה)
