# רשות נחל הקישון

**דוח ניטור סתיו 2005**

**מאי 2006**

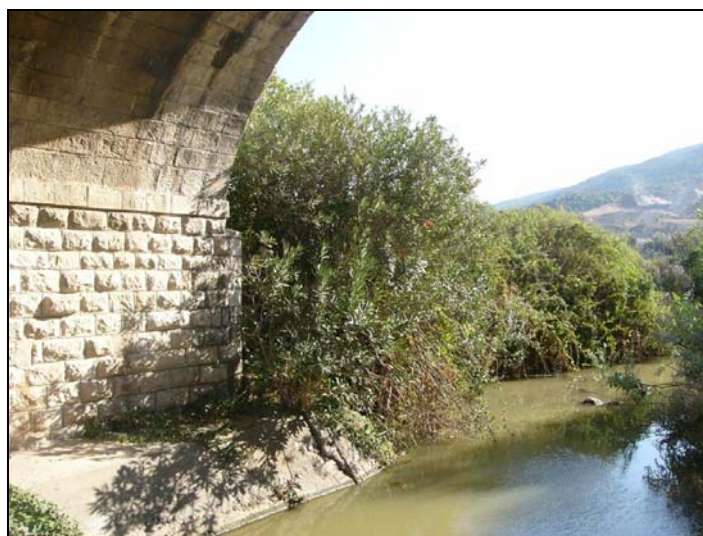
תמונה מס' 1: מופע הנחל מתחת לגשר ג'למה

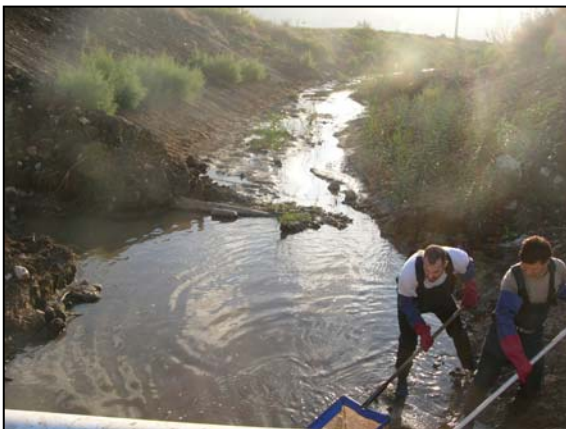
**תחנה מס' 407 - "שפך נחל ציפורי":** בזמן הניטור, הסכר בתחנת הדיגום היה פתוח וספיקת מי הנחל הייתה נמוכה ואופיינית לעונה זו של השנה. קטע זה של נחל הציפורי עבר הסדרת אפיק שכללה חישוב והסדרת שיפוע בגדות הנחל בצורה שביטלה למעשה את בתי הגידול שאפיינו את האפיק. המים שזרמו בנחל היו צלולים ולמעט חריגה בריכוז הזרחן הכללי (0.5 מג"ל כ-P) וכן בריכוז הקולי הכללי והצואתי (3700 ו-2900 יח/100 מ"ל בהתאמה) לא נמצאו חריגות מהתקן לאיכות מי נחל הקישון. בתחנת דיגום זו מתבצע דיגום כחלק מסקר הדגים שנערך עבור רשות נחל הקישון (פרק 7). תחנת דיגום זו נמצאה בניטורים האחרונים כעשירה ביותר באוכלוסיית הדגים, מבין התחנות במעלה הקישון. ממצאי הסקר הנוכחי מצביעים בברור כי השינוי במתווה הנחל גרם לירידה משמעותית במספר הדגים ובמספר המינים. התחנה אינה מאפשרת מצעים לרבייה של דגים במקום ואף לא קיום של חברת דגים עשירה כמו שנמצאה בניטורים האחרונים בתחנה זו.

תמונה מס' 4: תחנת הדיגום בעת הניטור הנוכחי (אוקטובר 2005)

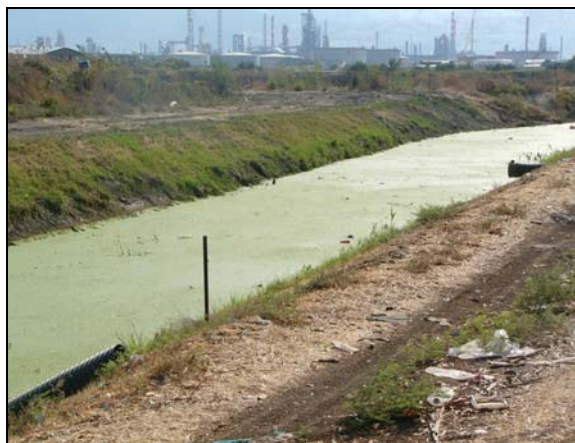
נחל גדורה עבר הסדרת אפיק ע"י רשות הניקוז כשבוע לפני ביצוע הניטור הנוכחי. הסדרה זו כללה כיסוח וחישוף מלא של שתי גדות הנחל, כמו גם הצמחייה הטבולה באפיק הנחל עצמו. יתכן ועקב כך, כוסו פני המים בעדשת מים כמעט לכל אורכו של הנחל.

תמונה מס' 6: נחל גדורה לאחר הסדרת האפיק

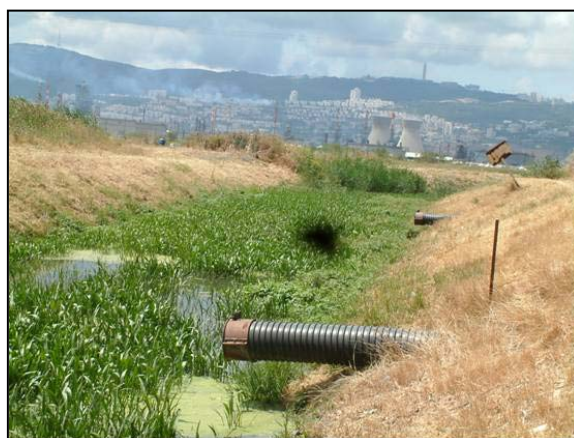
תמונה מס' 5: צמחייה טבולה בנחל גדורה לפני הסדרתו

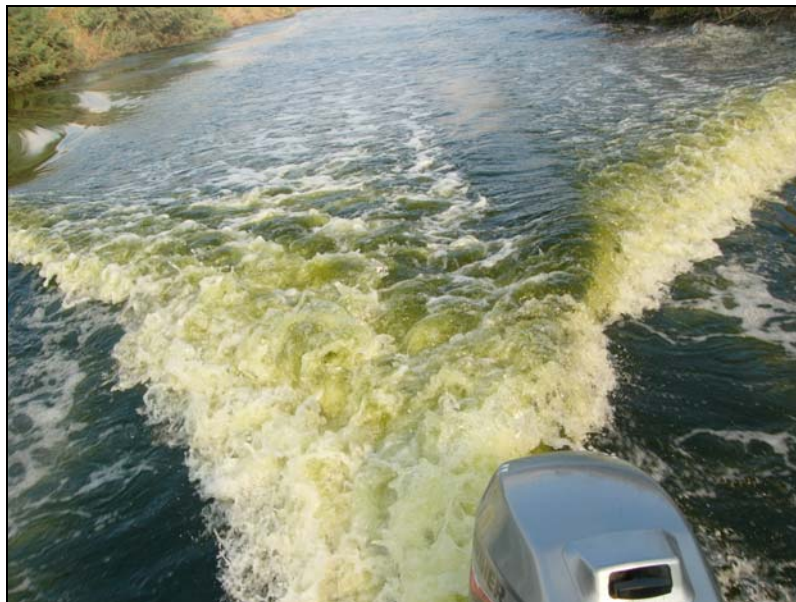
תמונה מס' 7: מראה פני מי הנחל באזור גשר ההסתדרות ביום דיגום מיקרואצות
