# רשות נחל הקישון

רשות נחל הקישון  
Kishon River Authority

## דוח מסכם לשנים 2009-2010

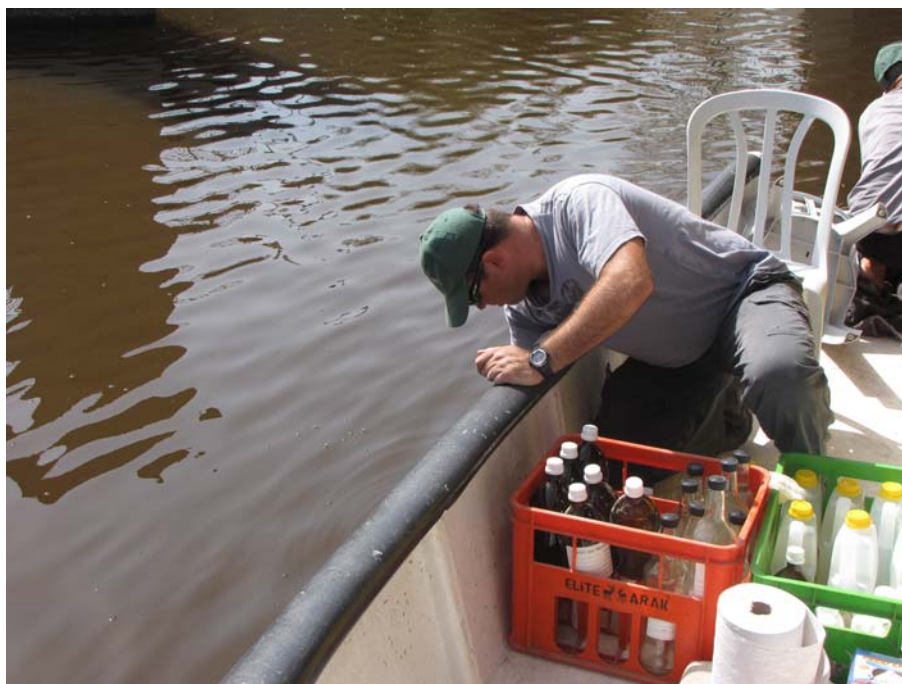
אלון בן מאיר, פקח הרשות בעת ביצוע דיגום מי נחל (צילום: גיל גוטמן)

5. **מדידה רציפה** - התחנה לניטור מי נחל קישון, ממוקמת בחצר בתי הזיקוק במעלה גשר ההסתדרות, שואבת את מי הנחל ברציפות במשך כל שעות היממה ומבצעת באופן רציף מדידות לפרמטרים הבאים: pH, חמצן מומס, מוליכות חשמלית, טמפרטורה, עכירות, חנקן אמוניאקלי, ניטראט, זרחן כללי ו-TOC. הנתונים הנמדדים בתחנה נאגרים ומעובדים באופן רציף במחשב הממוקם בתחנת הניטור, ומועברים למוקד הנמצא במשרדי הרשות. תחנת הניטור מתריעה למכשירי הטלפון הנייד של צוות הרשות, בעת חריגות באיכות מי הנחל, כפי שנמדדות על ידי המכשור המצוי בתחנה. בנוסף, הוצב בתחנת הניטור דוגם אוטומטי, להפעלה ונטילת דוגמאות מי נחל בעת אירועי זיהום.

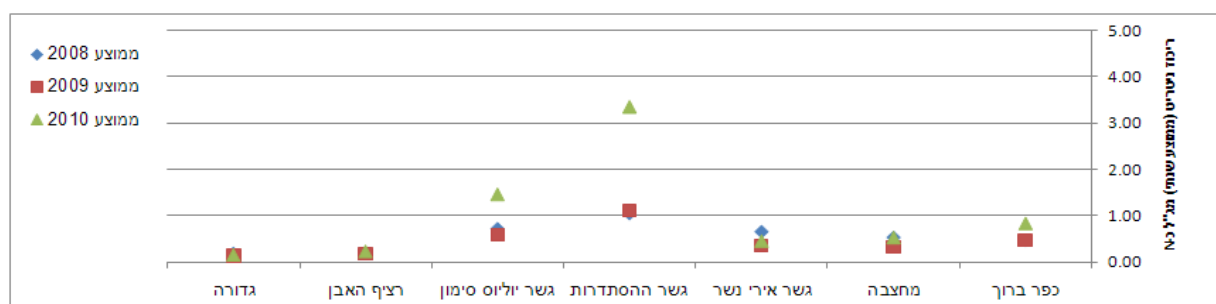
גרף 17: ריכוז ניטריט (ממוצע שנתי) בכל אחת מתחנות הדיגום בין השנים 2008-2010

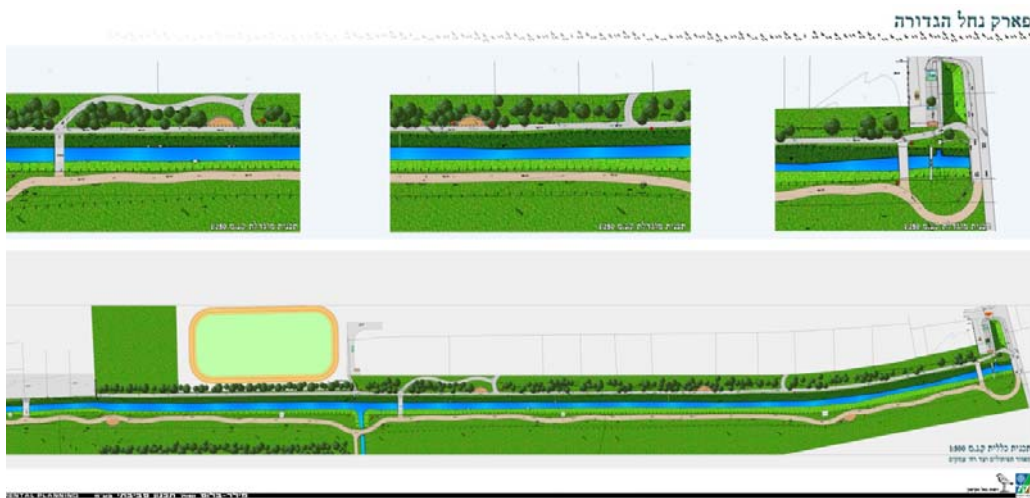
#### שלב א' - פארק נחל גדורה בקרית ביאליק

(אדר' אמיר בלום, משרד מילר-בלום ושות' תכנון סביבתי בע"מ)

**בשלב א'** הפארק מתוכנן לאורך נחל גדורה בקטע של כ-3.5 ק"מ מאזור גשר "סולל בונה" בתחומי קרית אתא ועד לשכונות המזרחיות המתוכננות בקרית ביאליק. מרביתו של השטח באיזור זה הינו שצ"פ עירוני, ומיון לתכנון מפורט ולאחר מכן לביצוע. הפארק ישמש בעיקר לטובת הולכי רגל ורוכבי אופניים.

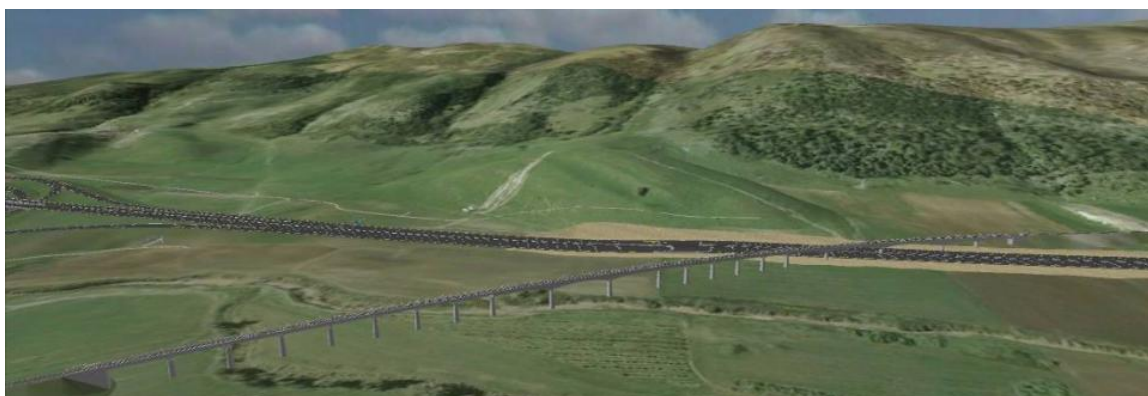
הדמיית מעבר גשר רכבת העמק מעל נחל קישון באזור קרית חרושת ומעל כביש 70 (מקור: רכבת ישראל)

פרויקט רכבת העמק העומד בפני ביצוע, יקים לתחיה (חלקית) את רכבת העמק ההיסטורית שהסיעה עד קום המדינה נוסעים מחיפה לעיר דרעה הסמוכה לדמשק, בסוריה. רכבת העמק המודרנית תסלל מבית שאן לחיפה. הרכבת חוצה את נחל קישון בסמוך לתל קשיש וממשיכה במהלכה ממזרח לכביש 6/70 צמוד לרכס הכרמל. חציית הרכבת, אליה מצטרף מחלף התשבי של כביש חוצה ישראל, יגרמו לפגיעה בנוף המוכר של מרחב הנחל באזור תל קשיש. רשות נחל הקישון פעלה למזעור הפגיעה בנוף וקבלת ההתחשבות המירבית ברצועת הנחל בתכנון הגשר החוצה את הנחל בדרכו מזרחה לכיוון רכס הכרמל. בין דרישותיה של רשות נחל הקישון ממתכנני הרכבת: תיאום מקדים למניעת פגיעה בנחל בעת ביצוע העבודה, הטמעת הנחיות סביבתיות הנוגעות לנחל בפרשה הטכנית ובקשה לשיקום ופיתוח נופי של גדות הנחל, תכנית שתילה, טפול בצמחיה פולשנית וסלילת שביל נחל במקטע הרכבת הנושק לנחל מכביש 722 סמוך לתל-קשיש ועד לאזור "חוות החיות" בשכונת קרית חרושת בטבעון.

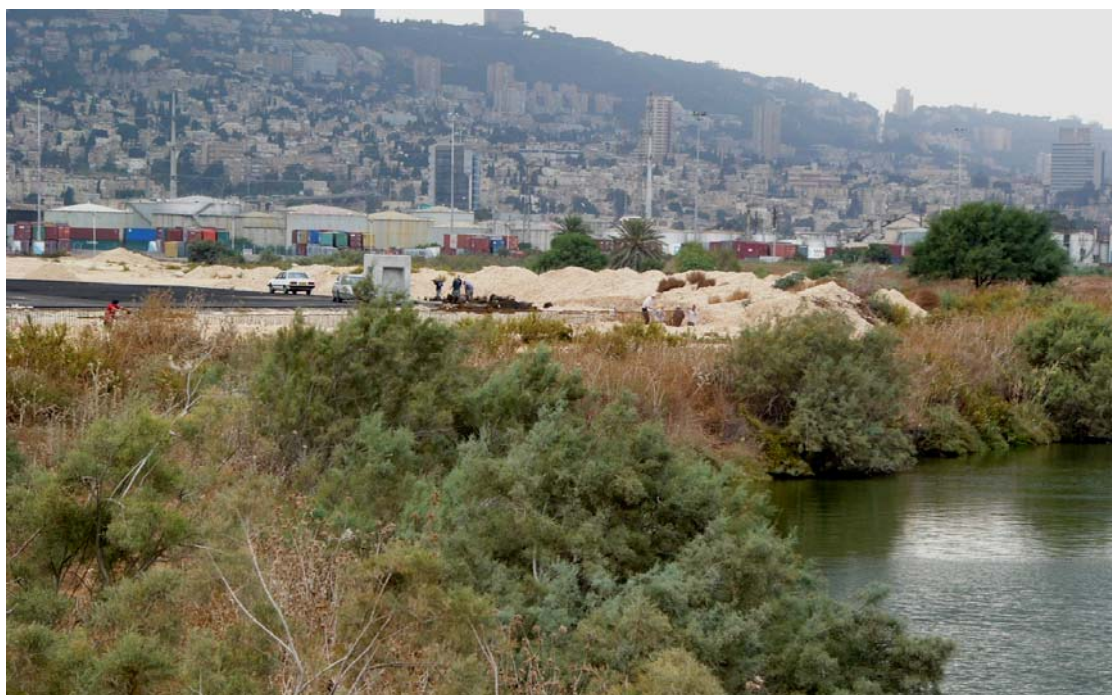
עבודות בניית משטח 95 דונם והערכת עפר על גדות האפנדיקס (צילום: גיל גוטמן)

החלטת ועדת הערר לא מולאה במלואה בשנתיים שחלפו. מאחר והועדה המקומית בעיריית חיפה החליטה בשנת 2010 לאשר שימוש חורג למשטח 95 הדונם לשלוש שנים הוחלט להגיש ערר משותף עם המשרד להגנת הסביבה והחברה להגנת הטבע מהנימוקים הבאים: החלטה ועדת הערר משנת 2008 כאמור לא מולאה והמצב לא הוחזר לקדמותו, קיומם של תהליכי תכנון על השטח (תמ"א 1/ב/13) והדיונים לגבי מכלול השטח הצמוד לנחל לא מוצו, שינוי במראה הנופי לאורך גדות נחל קישון וחוסר קיומה של תכנית נופית למתחם, שימוש בדרכים סטטוטוריות למטרות אחסון מכולות, מטרה שלא מאושרת בתכניות הקיימות, שימוש חורג כעוקף תהליך תכנון והתנהלות לא תקינה בישיבת מליאת הועדה המקומית בחיפה. ועדת הערר המחוזית דנה בסוגיה וקיבלה את מרבית דרישותיה של רשות נחל הקישון, לרבות העברת הכביש התפעולי מצפון למתחם (הרחקת הכביש שתוכנן להסלל בצמוד לאפנדיקס), הנחיות לתאורת המשטח באופן שלא יפגע בחיים בנחל והסתרה נופית של המשטח.
