# רשות נחל הקישון

## דוח מסכם לשנת 2011

אוגוסט 2012

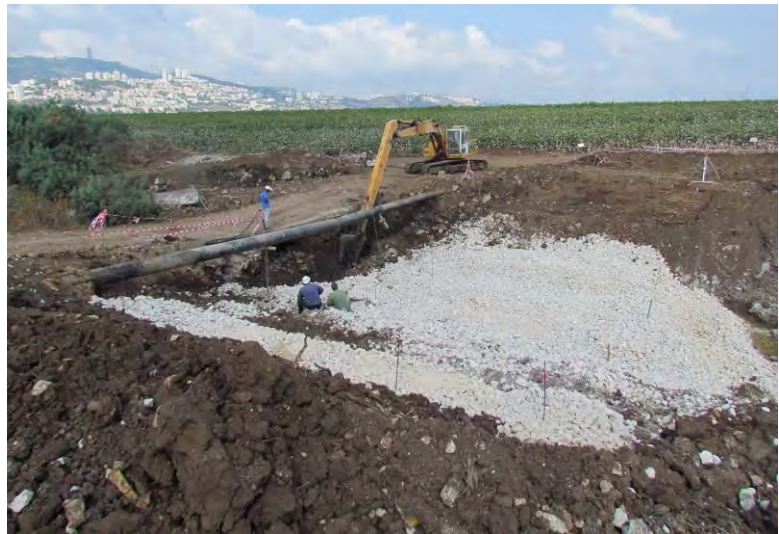
תמונה 1: תחילת ביצוע המתקן לאחר הטיית מי הנחל במעקף זמני

כאמור, חברת משאבים מתחדשים תהווה צרכן מים במורד הנחל. פרויקט התחנה ההידרומטרית באזור גשר אירי בריכות נשר, הכולל החלפת המעביר האירי וביצוע תחנה למדידת ספיקות בסיס בתאי המעביר עצמו, מדידת מליחות ושידור נתונים באופן מקוון למחשבי רשות נחל הקישון, מבוצע על ידי החברה ובמימונה. במהלך שנת 2010 הושלם תכנון מפורט לרבות כתבי כמויות ומפרטי מכרז, אשר הועברו לידי חברת משאבים שביצעה את העבודות במהלך שנת 2011. עד כה, לא חוברת תחנת השאיבה לרשת החשמל, אי לכך גם תחנת המדידה התלויה באספקת מתח מתחנת השאיבה, אינה מופעלת. עם זאת, הושלמה עבודת הבנייה והכנת הציוד ומכשור הדרוש להפעלה. שיקום נופי יבוצע במהלך שנת 2012.

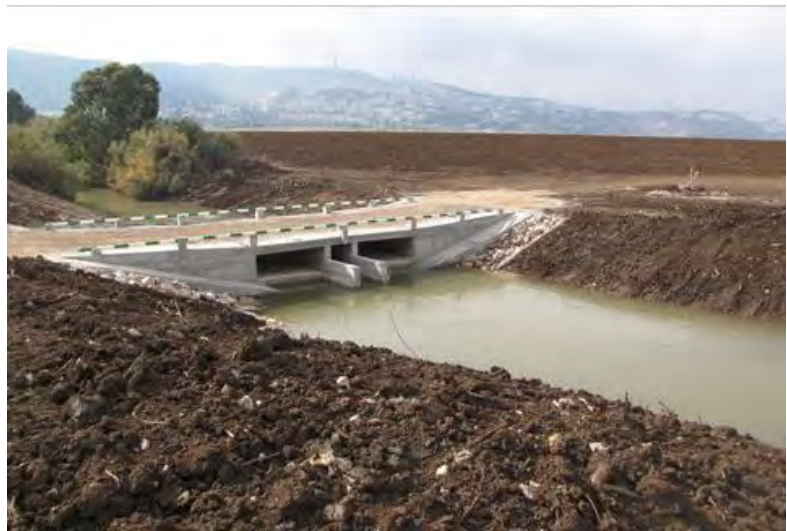
תמונה 2: המתקן לאחר השלמתו. התא המרכזי משמש למדידת ספיקת הבסיס ומליחות מי הנחל

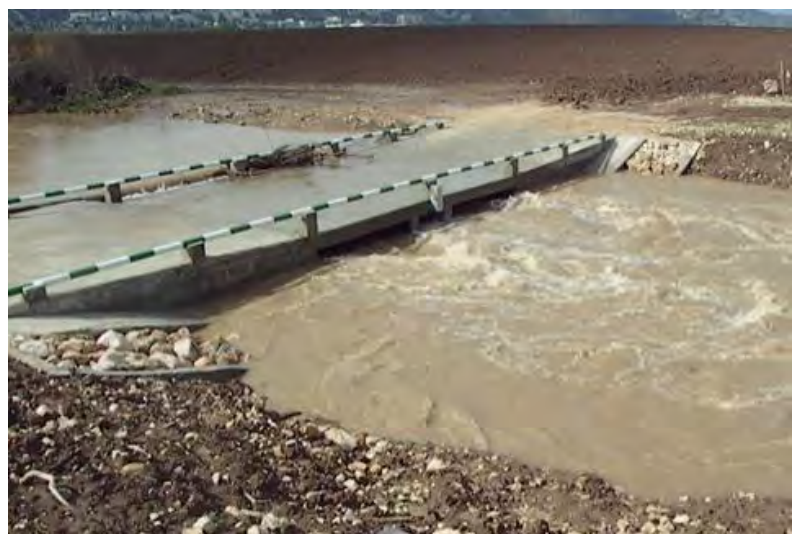
תמונה 3: תפקוד המעביר בעת שיטפון במהלך פברואר 2022. מי הנחל עוברים בשלושת תאי המעביר

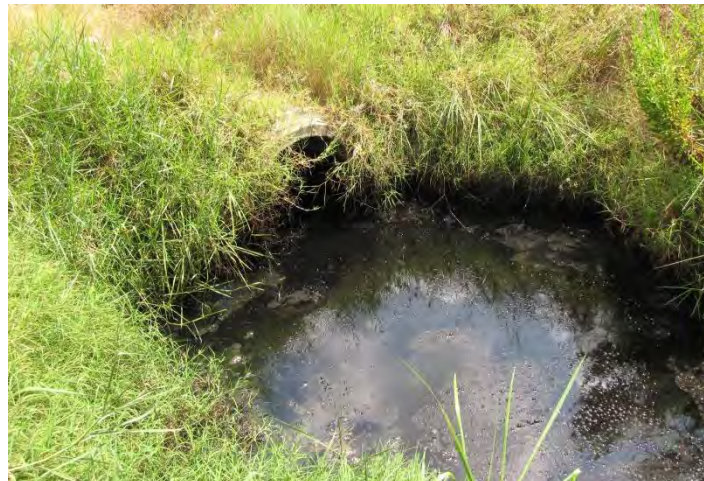
תמונה 6: אזור מוצא הניקוז העירוני מוצף בשמן - 26.06.11 (צילום: גיל גוטמן)

במהלך השנים 2009-2010 נתגלו מספר פעמים עדויות לזיהום נחל סעדיה הן בשמנים והן בשפכים, כאשר המשותף לכל אירועי הזיהום הוא הסבירות הגבוהה כי מקורם במערך הניקוז העירוני של חיפה באזור הצ'ק פוסט. באזור זה מצוי פתח ניקוז המתנקז ישירות למעלה נחל סעדיה. בשנת 2011 המשיכו להתגלות אירועי זיהום באזור זה כשבכולם נמצא זיהום בשמנים. בתאריך **26.06.2011**, הבחינו ממונה הפיקוח ומהנדס הסביבה של רשות נחל הקישון בזיהום כבד של חומר שמנוני שחור באזור מוצא הניקוז של הצ'ק פוסט אל הנחל. בסיוור לאורך אפיק הנחל נראה כי הזיהום הגיע אל מעבר לגשרי מנהרות הכרמל ומזהם קטע נרחב של הנחל, הגדות והצמחייה הטבולה. אזור מוצא הניקוז, נראה גם הוא מזהם בשכבה של חומר שמנוני שחור ויתכן שמשם מקור הזיהום. דיווח הועבר למוקד הסביבה. צוות רשות נחל הקישון פרש שרולים סופגים על מנת לצמצם את היקף הזיהום. בוצעו פעולות שאיבת שמן חלקית ע"י עיריית חיפה. בוצע סיוור למציאת מקור הזיהום בנוכחות אנשי מח' הניקוז של עיריית חיפה, נציג מחוז חיפה במשרד להגנה"ס ואנשי רשות נחל הקישון, ואולם לא נמצאו ממצאים למקור הזיהום. זיהום זה נותר בנחל ובגדותיו עוד זמן רב.

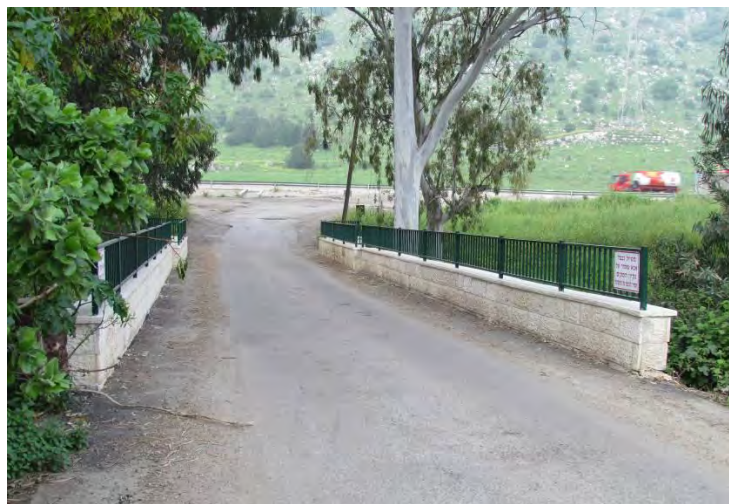
תמונה 7: גשר קריית חרושת לאחר ביצוע השיקום (צילום: אליון בן מאיר)

רשות נחל הקישון והמועצה המקומית קריית טבעון הכינו השנה במשותף תכנית לשדרוג גשר חוות החיות העובר מעל נחל קישון בשכונת קריית חרושת, כחלק מתכנון משותף לשיקום סביבת הנחל במקום. התכנית כוללת ביצוע שביל טיול ורכיבת אופניים, המתחבר לשביל הקיים לאורך הנחל והקמתה של פינת תצפית ומרגוע בגדת הנחל בסמוך לגשר. הגשר מעל הקישון בקריית חרושת (שנוסדה בשנת 1935 והייתה עד שנת 1979 מועצה מקומית נפרדת), הוקם על ידי הבריטים בשנת 1936 והיווה את הכניסה הרשמית לשכונה מהכביש הסמוך. הגשר הוותיק סבל מפגעי הזמן והצריך מענה בטיחותי. רשות הנחל מעוניינת בחיבור שביל הנחל הקיים, המסתיים כיום בפארק הנחל בקריית חרושת, לכיוון מעלה הנחל, דרך "חוות החיות" ועד לתל קשיש. במסגרת כוונה זו תוכנן המשך שביל הנחל, שדרוג הגשר הכולל ריבוד אספלט, חיפוי אבן והתקנת מעקה חדש, והקמת פינת מרגוע ותצפית על גדת הנחל סמוך לגשר. לקראת סוף 2011, בוצע השלב הראשון של התכנית שכלל את שדרוג הגשר, כאמור. מימון הפרויקט נעשה בשיתוף חברת נת"ז, ראה סעיף 8.3 להלן.

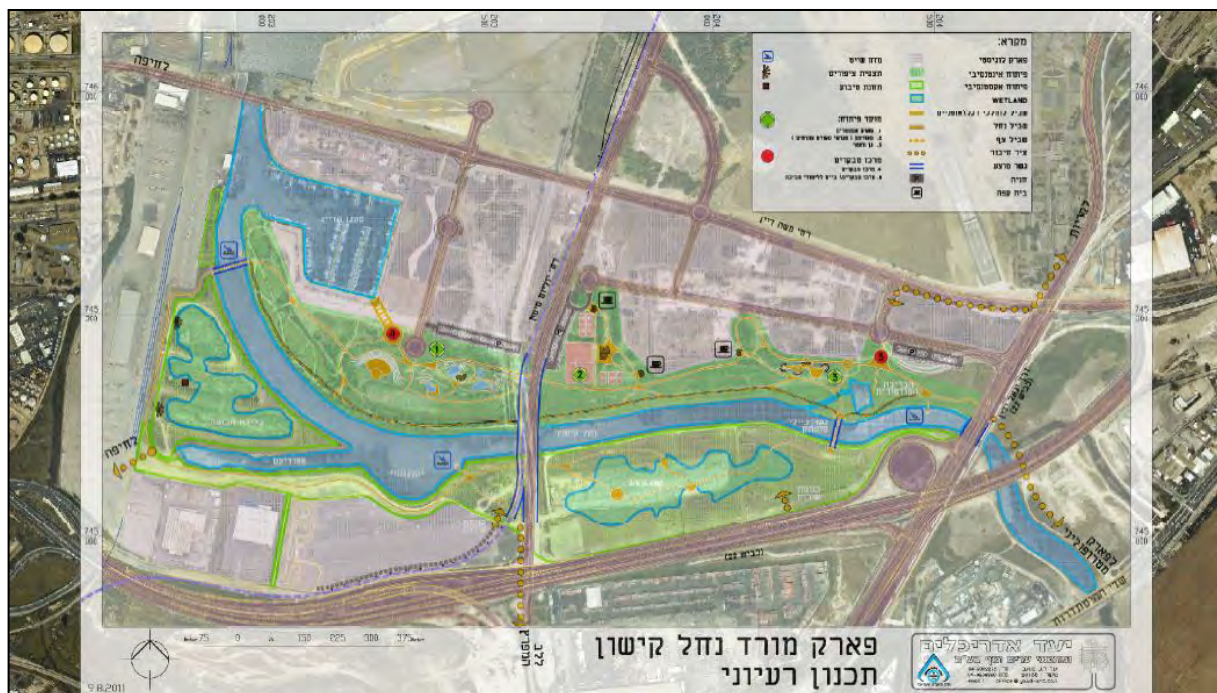
תמונה 9: תשריט טיוטא ראשונית של פארק מורד נחל קישון (יעד אדריכלים)
