רשות נחל הקישון  
Kishon River Authority

## דוח מסכם לשנת 2015

הדוח המונח בפניכם מסכם את פעילותה של רשות נחל הקישון בשנת 2015.

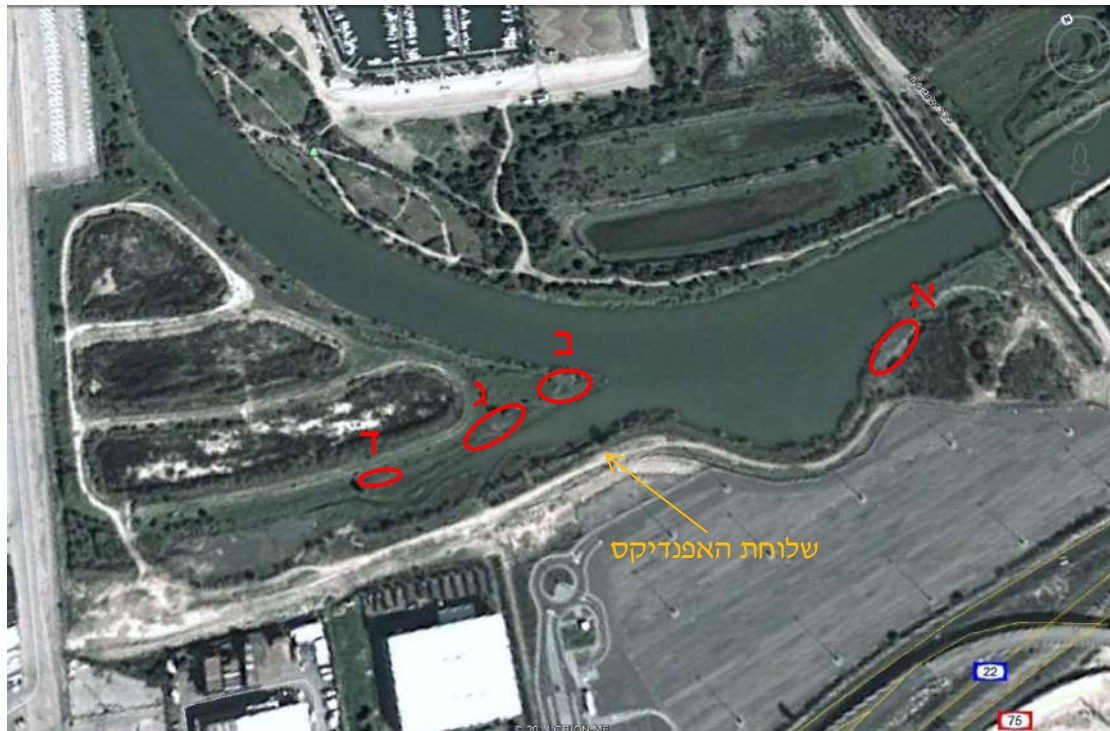
בכפר יהושע השייך לאילן טל. מיקום ההשבה נבחר ותואם עימו. בשנת 2015 נספרו 91 פרטי נעוצות סבוכה בארבעה ריכוזים עיקריים (תמונה 1), כשמספר הפרטים שנמצאו בכל ריכוז הם: א-14, ב-37, ג-34 ו-ד-5.

תמונה 1: אזורי הימצאות נעוצות סבוכה, דצמבר 2015

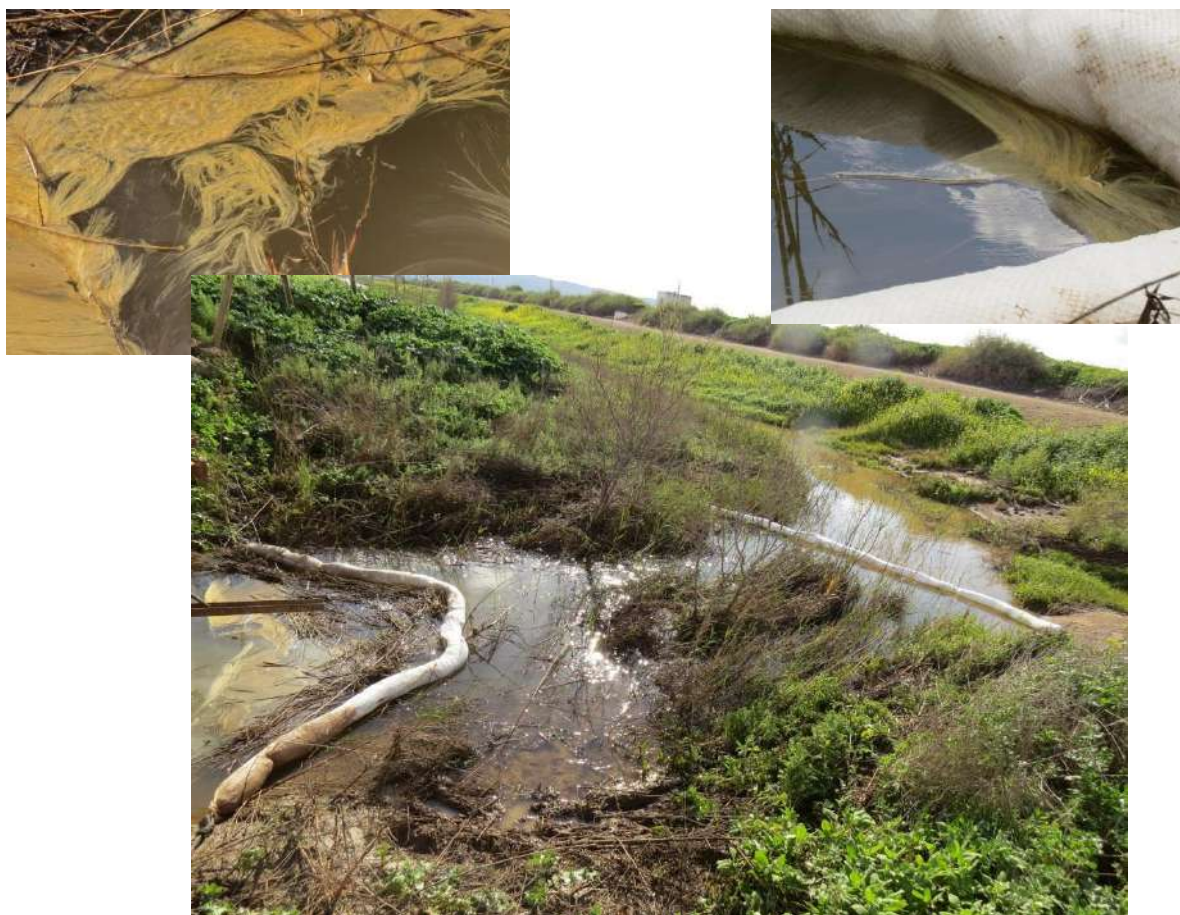
**תמונה 2: תעלת הניקוז היוצאת מרמת דוד**

בתמונה המרכזית – סופחי השמן (הגלילים הלבנים) הממוקמים בתעלת הניקוז

ביום שלישי ה- 17.2.15 בשעה 9:30 לערך, התקבלה פניה מאזרחית על ריח ונוכחות של דלק בנחל קישון באזור חציית המוביל הארצי. צוות רשות הנחל הגיע למקום והבחין בדלק הזורם על פני המים בתעלת ניקוז הסמוכה ומקבילה למוביל הארצי ונשפכת לקישון. בהתחקות אחר מקור הזיהום נמצא כי מקור הדלק הגיע מחצר בסיס רמת דוד. אורכו של נתיב המים המזוהם בדלק מגדר הבסיס ועד השפך לנחל קישון כ- 1.5 ק"מ. דגימות מים נלקחו באזור השפך ומהתעלה היוצאת מהבסיס. צוות הרשות פרש חסמים סופגים לאורך התעלה. אנשי בסיס רמת דוד פרשו חסמים סופגים בתעלת הניקוז בתוך שטח הבסיס וגם בתעלה היוצאת מהבסיס. ביום רביעי ה- 18.2.15, החלה שאיבת הדלקים מתעלות הניקוז בשטח הבסיס ומחוצה לו, באמצעות ביובית. ביום חמישי ה- 19.2.15, נערך סיור ע"י צוות הרשות, בו נצפו מעט כתמי דלק בתעלת הניקוז המקבילה למוביל הארצי.

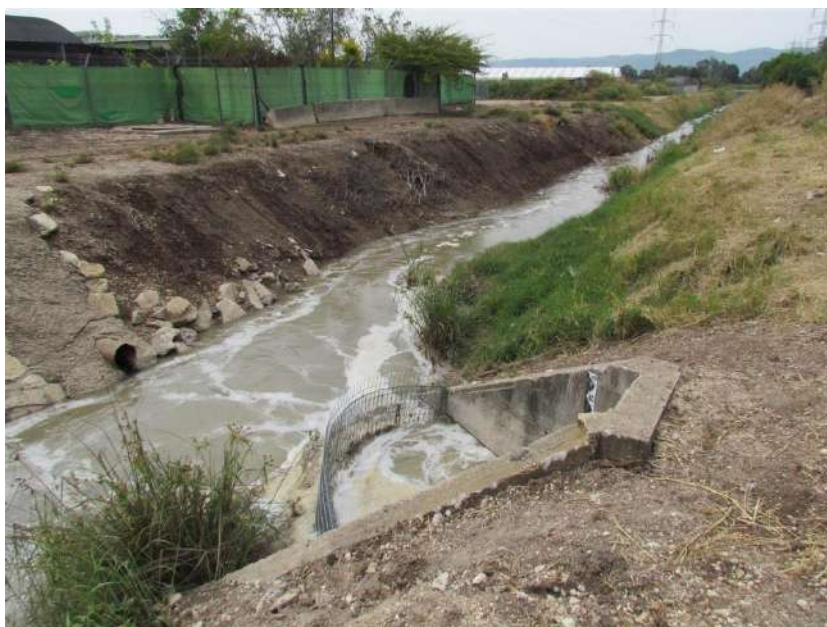
בתאריך ה-15.04.19 התקבל דיווח מאיגוד ערים לביוב חיפה על קריסת צינור ביוב ראשי קו "מאסף הקריות" באזור נחל גדורה סמוך למשתלות שפר. הגלישה מהצינור לנחל הייתה מזערית והוערכה במק"שים בודדים. לצורך תיקון הצינור, הוגלש הביוב לנחל גדורה דרך מוצאי הניקוז העירוניים. בסיור שערך ממונה הפיקוח של רשות הנחל בבוקר ה-20.04.15, נצפתה הגלשת ביוב ממוצא הניקוז של שד' בן גוריון וכן גלישה בספיקה גבוהה ממוצא ניקוז רח' אפרים בקרית ביאליק. בסביבות השעה 11:00 הסתיימו עבודות תיקון הצינור והופעלו מחדש תחנות הסניקה.

תמונה 3: גלישת הביוב לנחל גדורה בעקבות כשל בקו מאסף דרך עכו

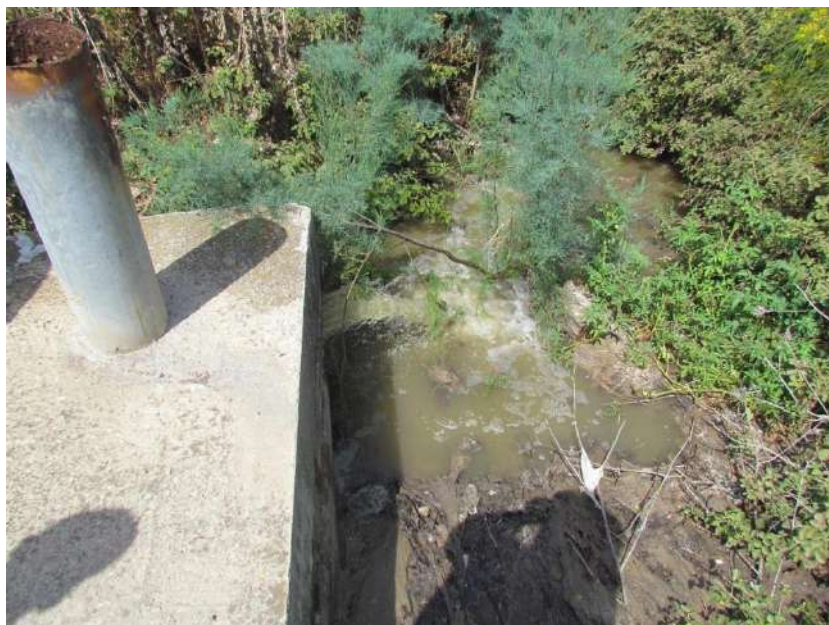
בתאריך ה-15.06.09 התקבל דיווח ממוקד הסביבה על גלישת ביוב מהמאסף הראשי של חיפה אל נחל סעדיה. האירוע דווח ע"י ערן יגיל, מרכז מים ושפכים במחוז חיפה במשרד להגנה"ס. צוות רשות הנחל אימת את המידע ומצא שרידים לגלישת ביוב אל תעלת הניקוז של כביש המטרונית, משוחתת נוספות במעלה הקו. מברור עם ערן יגיל, נאמר כי האירוע בטיפול תאגיד מי כרמל. בסביבות השעה 12:30 ערך ממונה הפיקוח של רשות הנחל סיור במקום עם מר ואיל קבלאן, מפקח במשטרה הירוקה, המשרד להגנה"ס, ונמצא כי הגלשת הביוב לנחל הופסקה. בשיחה עם נציג תאגיד מי כרמל דווח כי התרחשה סתימה בקו אשר שוחררה ע"י צוותי התאגיד.

תמונה 4: גלישת הביוב מהשוחה על קו מאסף ראשי חיפה לנחל סעדיה

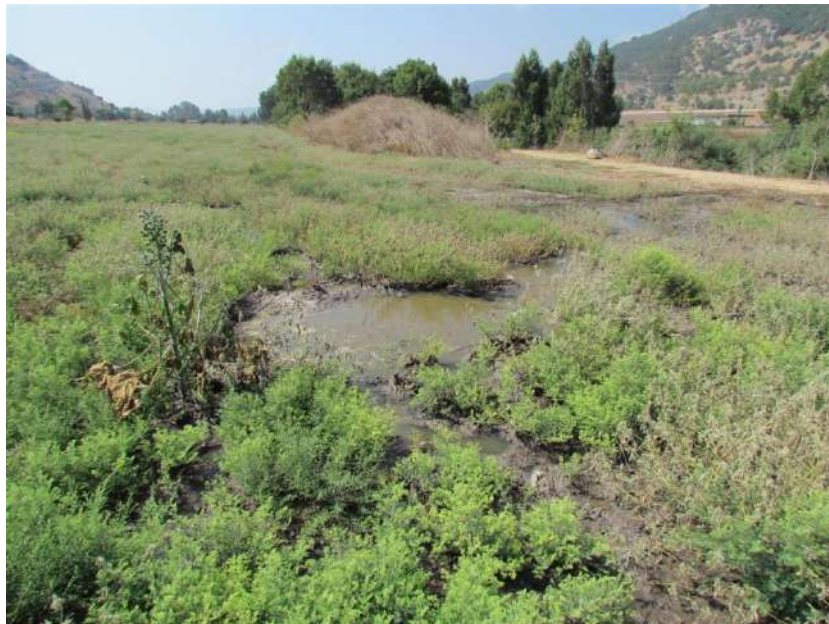
**09.08.2015: זיהום נחל קישון בביוב בשל כשל בצינור סניקה ביוב בקוטר 8" בקרית חרושת (טבעון)**  
בתאריך 09.08.2015 בשעה 9:00 לערך, התקבל דיווח על זרימת ביוב לנחל הקישון באזור קריית חרושת. מבדיקת ממונה הפיקוח של רשות הנחל נמצא כי קו סניקה פרץ וגרם לבור בשדה סמוך לנחל הקישון. הביוב הציף שטח נרחב סביב הבור שנפער וזרם מהשדה אל אפיק הנחל. דיווח הועבר לתאגיד "מעיינות העמקים", שהגיעו למקום ופעלו לתיקון הצינור. בשעה 15:00 לערך, דיווח התאגיד כי הצינור תוקן.

תמונה 5: הצפת השדה וגלישת ביוב לנחל קישון בעקבות פיצוץ בקו סניקה בקרית חרושת

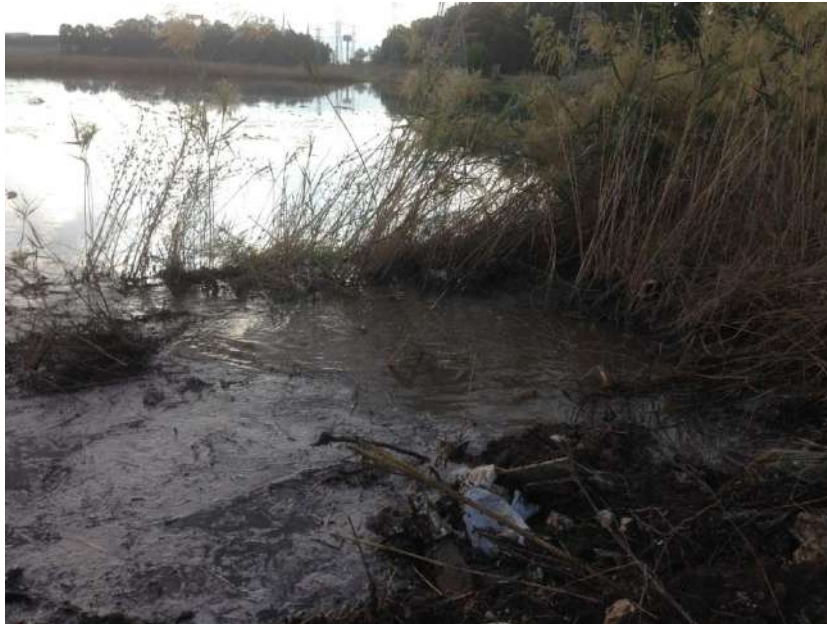
בתאריך ה- 10.11.15 החלו עבודות תיקון הכשל בצינור. לצורך העבודות הוגלש ביוב לנחל מהשדה המוצף ורוקן קטע הצינור במוצא רח' אפרים ומול ביה"ס אורט ביאליק. בשעות הצהריים תוקן הצינור והופסקה הגלשת הביוב לנחל גדורה.

תמונה 6: הצפת השדה וגלישת ביוב לנחל גדורה בעקבות פיצוץ בקו מאסוף הקריות

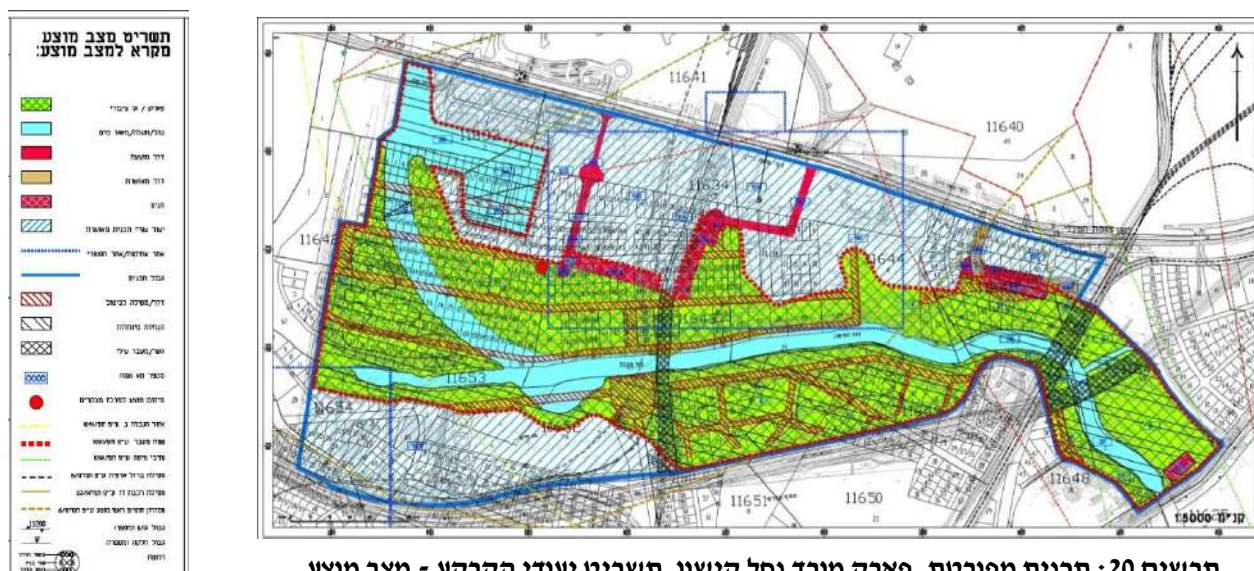
בתכנית מוצעת הקמה והסדרה של פארק המשתרע בתחומה המוניציפאלי של עיריית חיפה, משני צידי ערוץ נחל קישון, מכביש 22 במזרח ועד שפך הנחל לים במערב. נכון להיום, הפארק מתוכנן לקום על שטח שיועד לפיתוח עורף נמל, מחסנים, שטחי אחסון וכיו"ב. סה"כ שטח התכנית הינו 1,566 דונם, מתוכם כ-950 דונם הם שטחי הנחל והפארק המוצעים (ראה תרשים 20). יתרת השטח מוגדרת כ"יעוד על פי תכנית מאושרת אחרת" ומתייחס לשטחים המתוכננים כשטחי עורף נמל למחסנים לוגיסטיים של חברת נמלי ישראל.

תרשים 20: תכנית מפורטת, פארק מורד נחל קישון, תשריט יעודי הקרקע - מצב מוצע

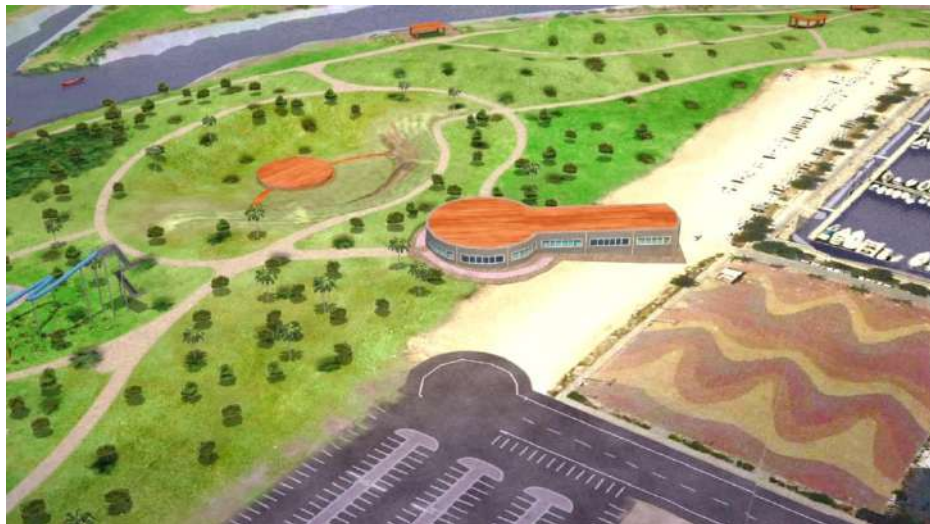
תרשים 21: הדמיית פארק מורד נחל הקישון בגדה הצפונית של הנחל  
(צילום מסך מיישומון מציאות רבודה של פארק נחל קישון)

**באזורים האינטנסיביים** תותר הקמת מוקדי פיתוח המותנים בהגשה ואישור של פרוגרמה מפורטת ותכנית בינוי כגון: מגרשי ספורט, גנים נושאים, פארקי מים, אמפי-תאטרון ודרכי גישה (ראה הדמיית הפארק בתרשים 21).

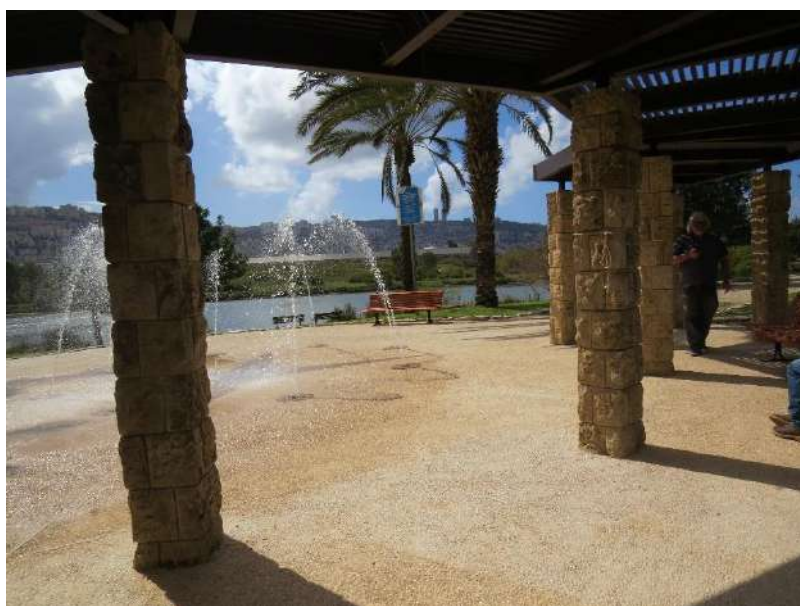
רשות נחל הקישון הכינה תכנון מוקדם לביצוע עבודות שדרוג פארק נחל קישון חיפה, הסמוך למעגן הדייג. העבודות כללו בשלב א' את הנגשת הפארק לבעלי מוגבלויות (שבילים, דרכי גישה, חניות וכד') (תרשים 22), שדרוג תשתיות השקיה, החלפת מצללות, עבודות גינון והשמשת המזרקה בפארק. שלב א' של שדרוג הפארק הסתיים בסוף שנת 2015 במימון שווה עם עיריית חיפה בעלות כוללת של כ-900,000 ₪. בשלב ב' המתוכנן להתבצע בשנים הקרובות, יתווספו לפארק מתקני משחקים ותוספות הצללה.

תרשים 22: שדרוג פארק הקישון חיפה

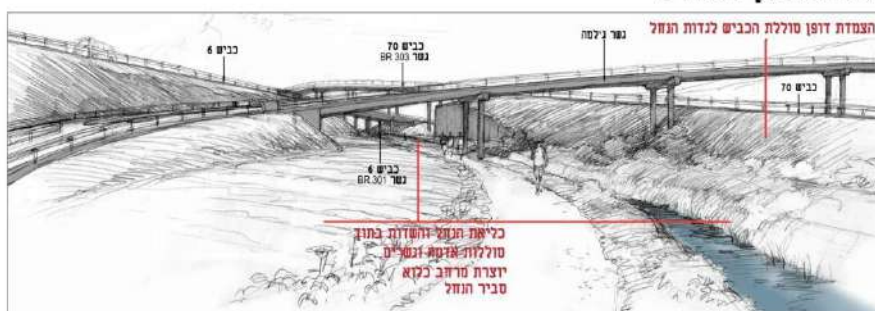
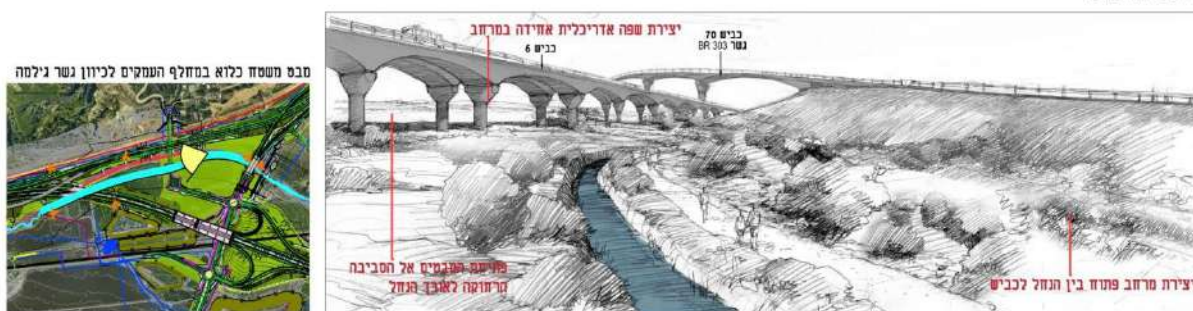
תרשים 25: מחלף העמקים – מצב מתוכנן

הצוות המלווה קיבל את המלצות התכנית הנוגעות להארכה מקומית של גישור על חשבון סוללות ואולם בכל הקשור להרחקת הנחל מהכביש בנקודות הרגישות הפנה הצוות את אחריות הביצוע והמימון לרשות הנחל ורשות הניקוז.

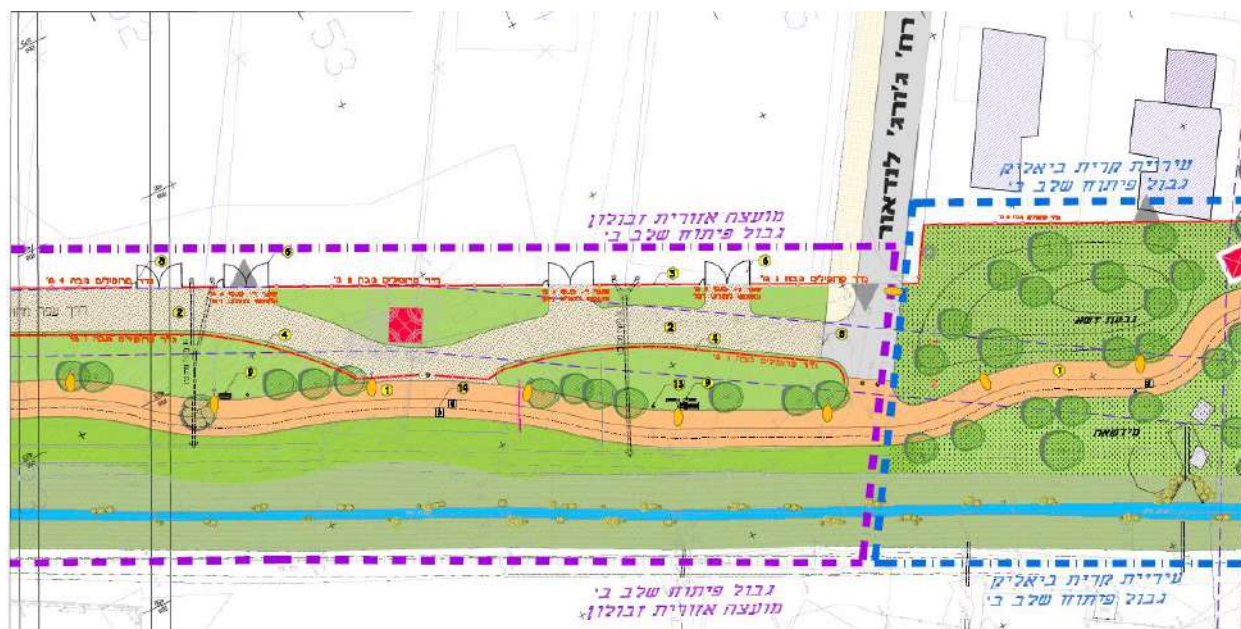
**תרשים 27: שביל נחל גדורה שלב ב', חלוקת הפיתוח בין הרשויות המקומיות**

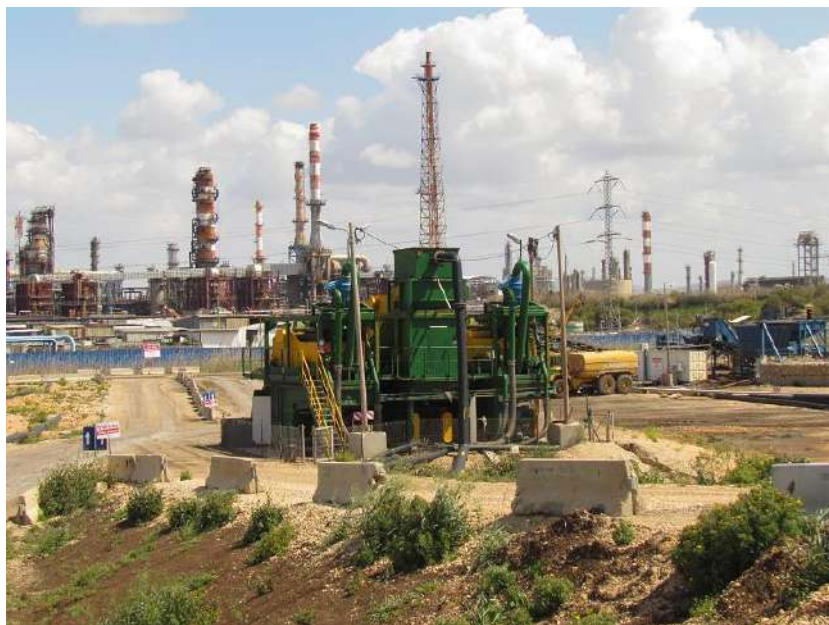
בשלב הראשון מופרד החול באמצעות ציקלונים (תמונה 7):

תמונה 7: ציקלונים להפרדת חול (צילום: אלון בן מאיר)

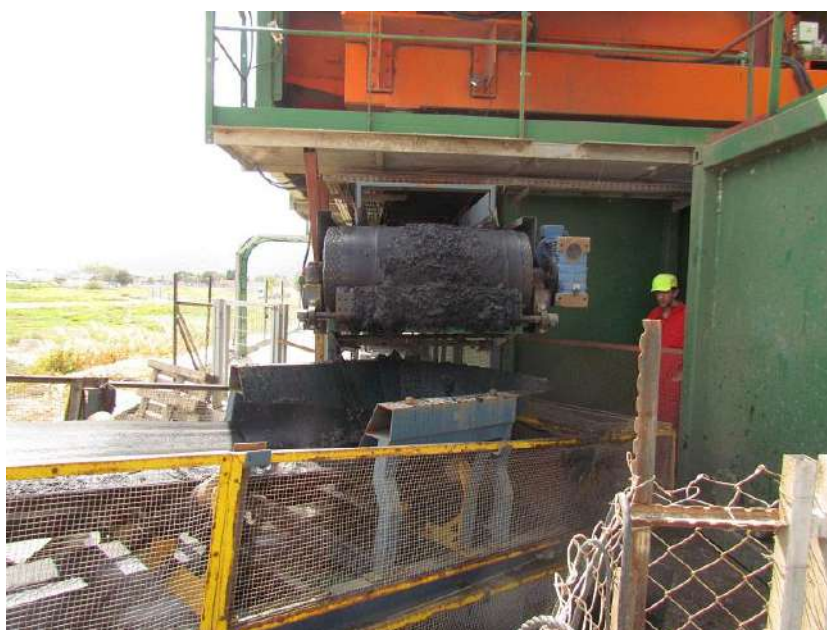
הבוצה יוצאת על מסוע בריכוז מוצקים של כ-35% (תמונה 11):

תמונה 11: הבוצה היוצאת מהצנטריפוגה (צילום: אלון בן מאיר)

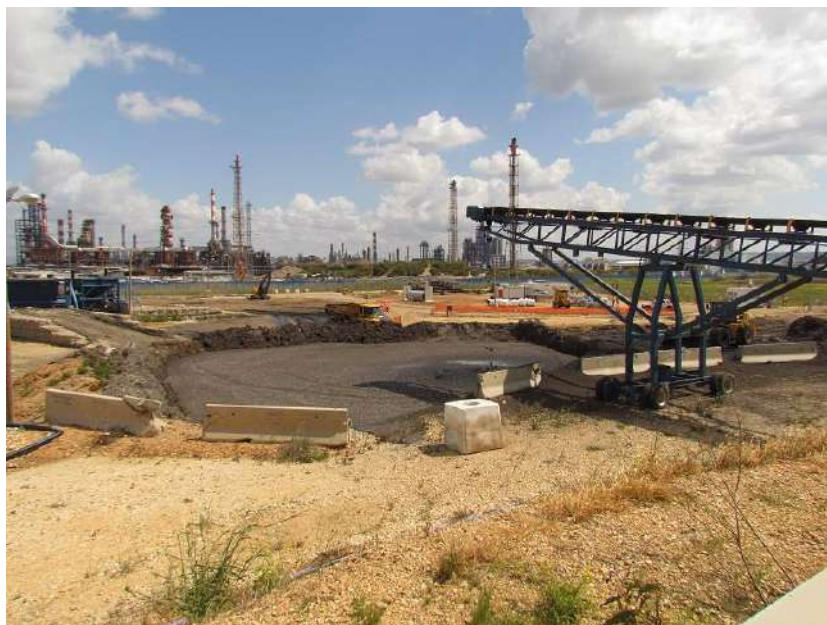
ונאספת בבריכות עפר (תמונה 12). קצה המסוע ניתן להזזה, כך שניתן למלא מספר בריכות.

תמונה 12: בריכות איסוף הבוצה (צילום: אלון בן מאיר)

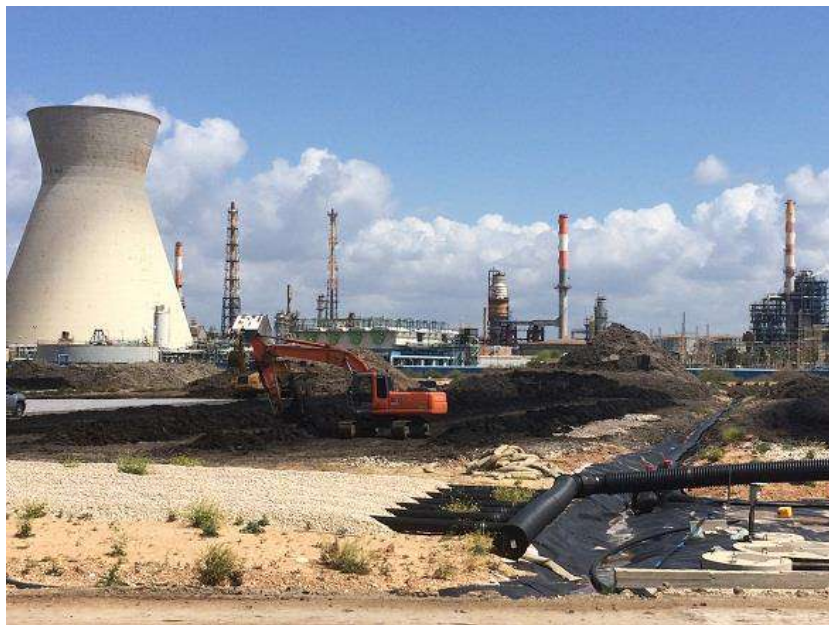
הבוצה המיוצבת משונעת לאזור הטיפול הביולוגי, ומסודרת בערימות קטנות (תמונה 14).

תמונה 14: ערימות הטיפול הביולוגי בבוצה. בקדמת התמונה צנרת האוורור במידה וישמשו בשיטת טיפול של ערימות גדולות (צילום: אלון בן מאיר)

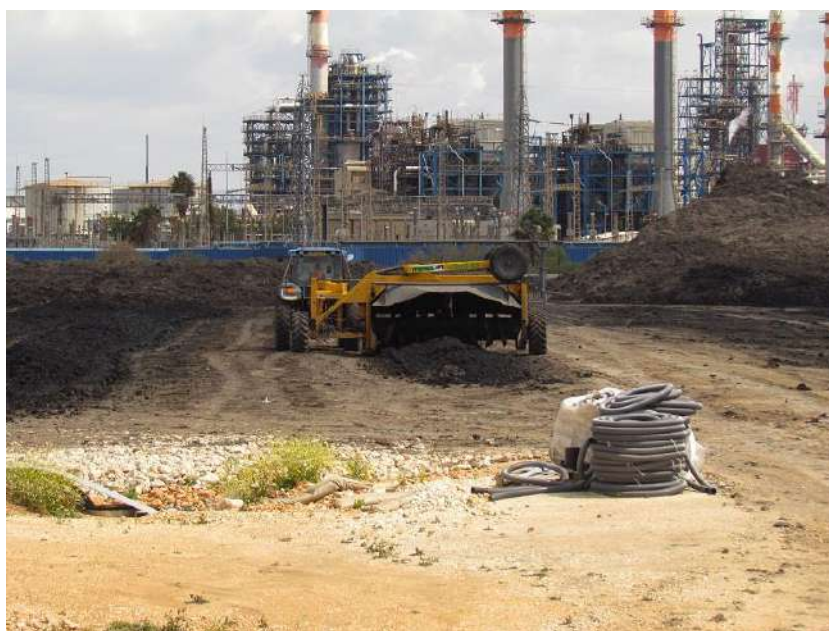
הערימות מעורבבות ומאווררות באמצעות מתחחת (תמונה 15).

תמונה 15: מתחחת מאוררת ומערבלת את ערימות הבוצה שבטיפול (צילום: אלון בן מאיר)

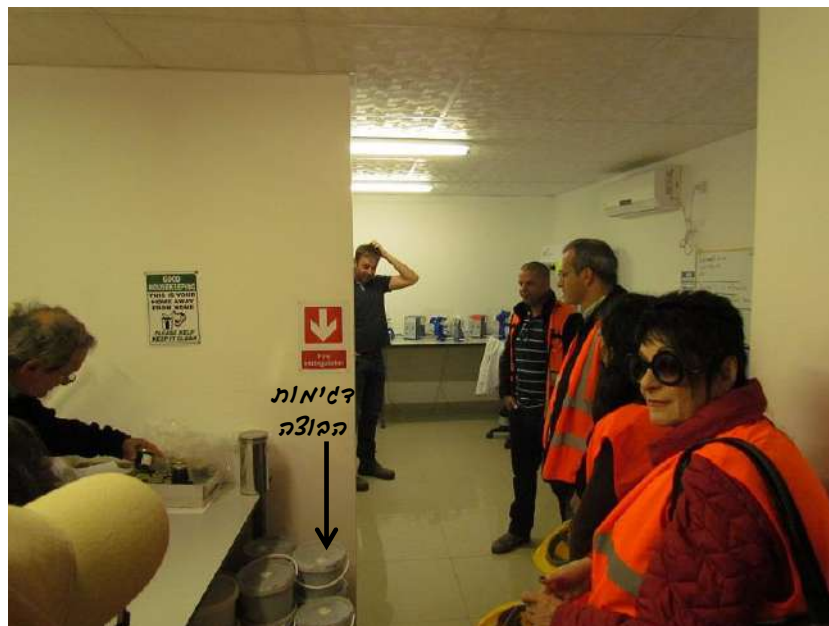
דגימה נלקחת לבדיקה במעבדת האתר למדידת ריכוז ה-TPH (תמונה 16). הבוצה עוברת מיצוי ואנליזה לחומרים נדיפים וחצי נדיפים ולמתכות.

תמונה 16: מעבדת הקרקע באתר הפרויקט (צילום: אלון בן מאיר)

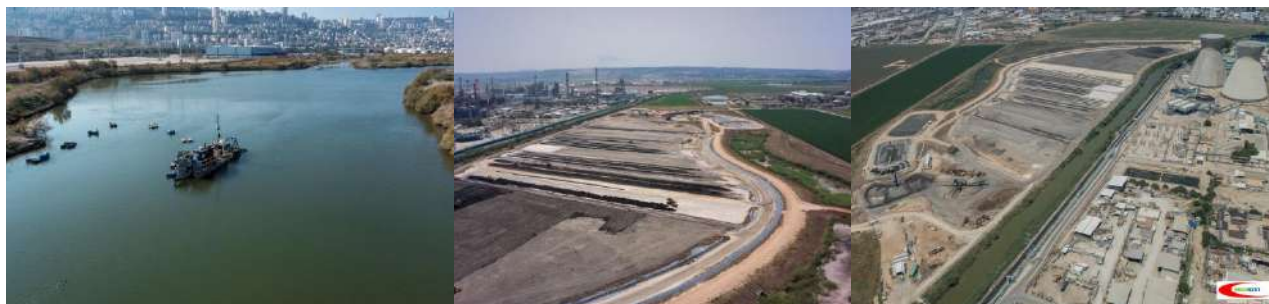
תמונה 19: תצלומי אוויר של אתר העבודות ושל המחפר. חברת מדבא, גריפין צילומי אוויר

במהלך השנה בוצעה סדרת צילומי אוויר מאתר העבודות ומעבודות המחפר הימי בנחל, לצורך תיעוד התקדמות העבודות ולצרכי הסברה למהלך ולסיום הפרויקט (תמונה 19).

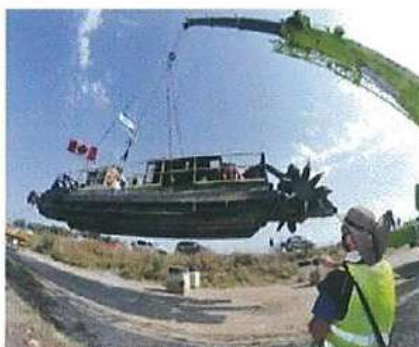
העברת המחפר להמשך עבודות הניקוי בקישון ■ צילום אלון לוינה

מחפר העוסק בניקוי קרקעית נחל הקישון הועבר השבוע במבצע מיוחד לחלקו השני של הנחל. מחפר הניקה הימי והרריגרו הניע אל חלק הנחל העובר מתחת לגשר יוליוס סימון במפרץ חיפה ובשל גובהו של כלי השייט, היה צורך לורציאו טו הנחל, להעמי' סו על מסאית ולהובילו בתורה אל מו הקישון בצידו השני של הנשה המחפר נרכש בארצות-הברית, במיוחד עבור הפרויקט הלאומי לשיקום נחל הקישון בראשו עומד השד להגנת הסביבה אבי גבאי. אנשי רשות ניקיון ונהלים קי' שון המבצעים בפועל את הפי רויקט, משו את המחפר, השוקל 22 טון, בשעת בוקר מהנחל בא' מצעות מנוף. המחפר הונח לטיפול ותחזוי קה קצרה בצד הדרדך ולאחר מכן הועמס על
