# רשות נחל הקישון

דוח מסכם  
לחמש שנות פעילות  
ראשונות

1999 – 1995

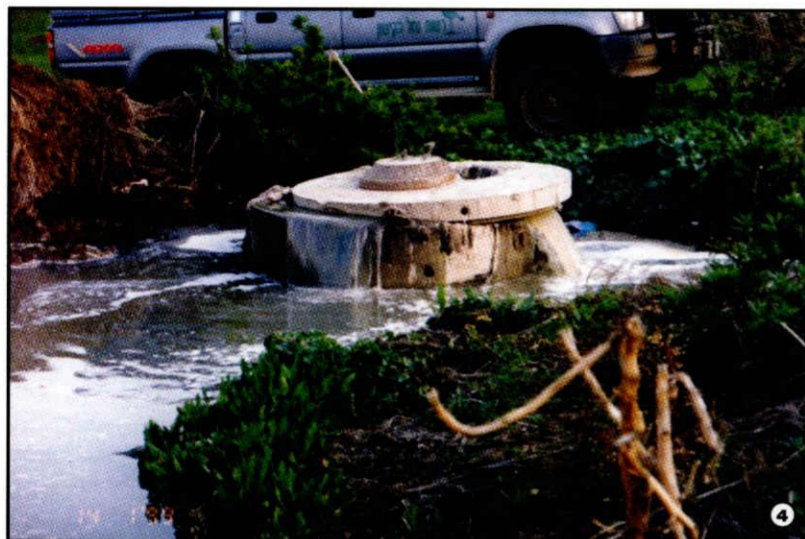
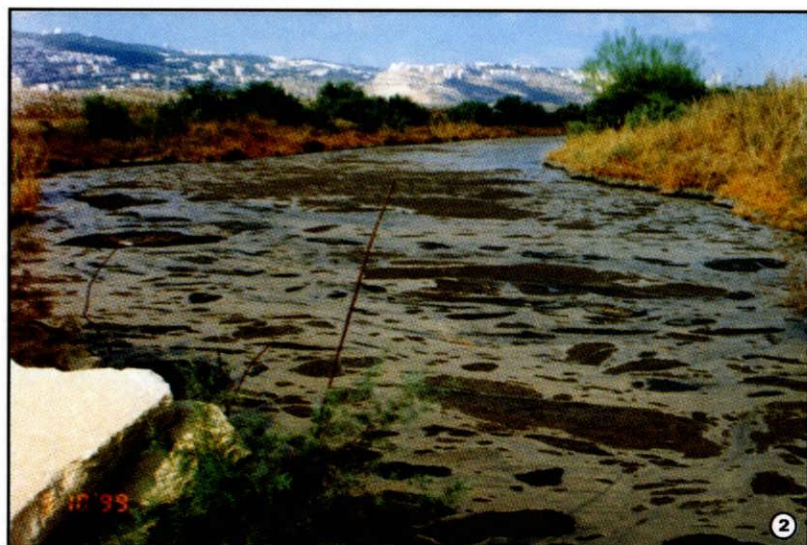
## ארועי זיהום בנחל הקישון

- 2,1 - צופת (ביוב) ממכון טיהור חיפה
- 3 - גלישה ממאסף הביוב לנחל סעדיה
- 4 - השלכת דגים ופסולת במעגן הדיג

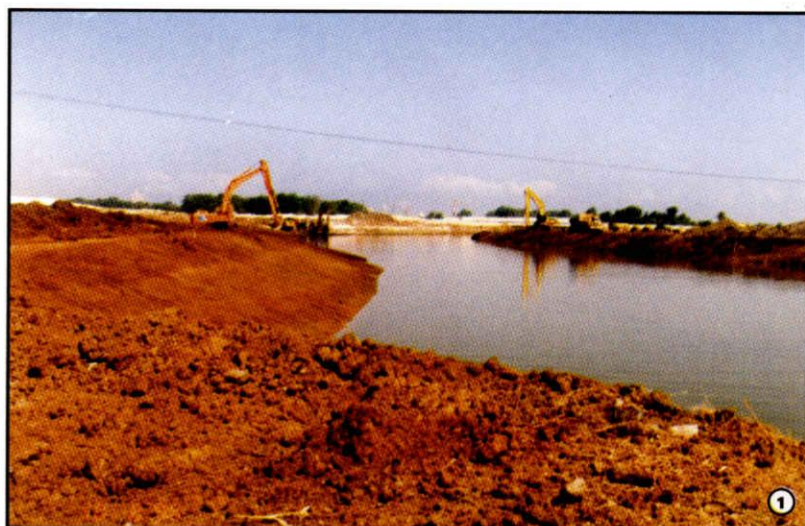
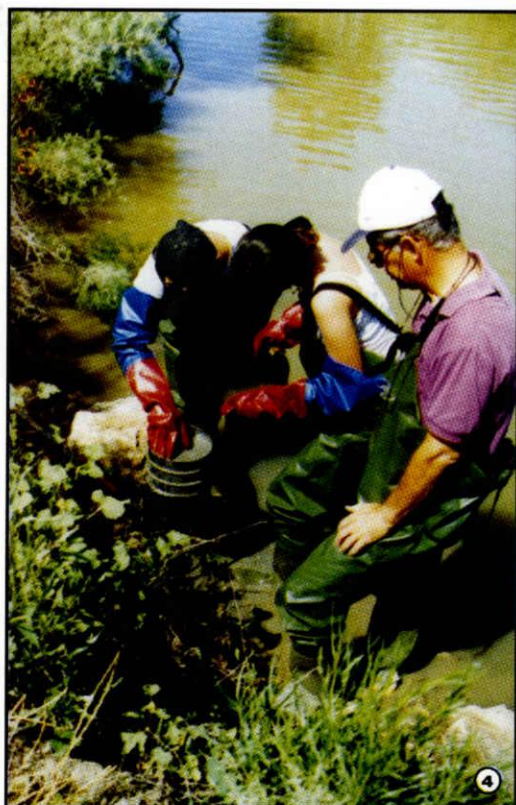
- 1 - הרחבת אפיק מורד הנחל למניעת הצפות (ע"י רשות הניקוז)
- 2 - פינוי בריכת בוצה (מספר 6) לשרפה בנשר - רמלה, פרויקט פילוט
- 3 - ניטור מי נחל הקישון
- 4 - ניטור ביולוגי של נחל הקישון

במהלך חוה"מ סוכות 1999 פונתה **ברכת בוצה** (מספר 6) למפעל נשר רמלה, לשריפה כתחליף לחרסית בתהליך היבש ליצור הקלינקר. **פרייקט פיילוט** זה הסתיים בהצלחה והוא הצעד הראשון בפינוי משקעי הנחל. משקעים אלו פונו ל- 12 ברכות אגירת בוצה זמניות ע"י רשות הניקוז בעבודתה להקטנת נזקי הצפות, משנת 1993 ואילך. בהתאם לממצאי האנליזות הכימיות הוגדרו מרבית הברכות כבעלות חומר בלתי מסוכן (בעיקר חרסית), ואילו מקצתן דורש טיפול יחודי. נסיון הפינוי למפעל נשר רמלה היה ביוזמתו של ד"ר ישראל ברזילי רא"ג חומרים מסוכנים במשרד לאיה"ס ובאישור מנכ"ל המשרד דאז, הגב' נחמה רונן. שבעת המזרימים לנחל (בתי הזיקוק, חיפה כימיקלים, מכון הטיהור, גדות ביוכימיה, כרמל אולפניים, גדיב ודשנים) לקחו על עצמם את מימון עלות פילוט הפינוי והטיפול (בסך של כ- 700,000 ש"ח).
