# ניטור הידרוביולוגי של אגן קישון: אביב 2021

המרכז הלאומי לאקולוגיה אקווסית  
מוזיאון הטבע ע"ש שטיינהרדט - אוניברסיטת תל אביב  
מוגש לרשות נחל קישון  
אוגוסט 2022

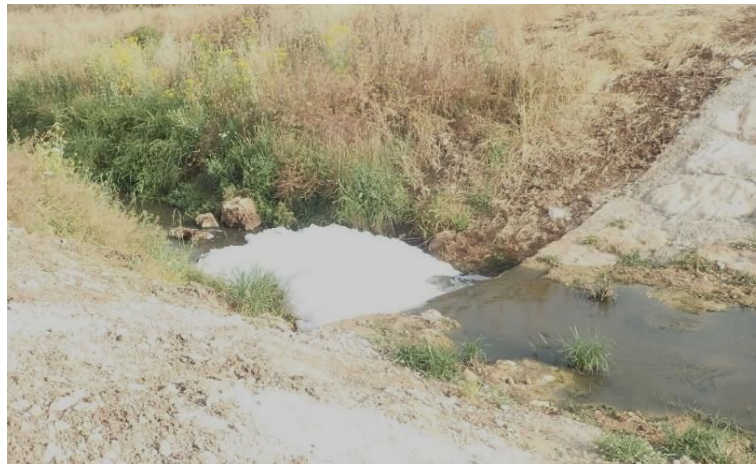
תמונה א1: קצף במורד נקודת הדיגום של סכר רם און

תחילת המקטע בגשר אירי, כקילומטר וחצי במורד סכר רם און. כמה מאות מטרים במורד המקטע תועד בשעה 8:00 קצף סמיך על פני המים וכן ריח ביוב אופייני (תמונה א1). הסכר היה מלא זורמת המים הייתה חזקה מהרגיל. האפיק צר ועומקו בינוני (כ-75 ס"מ). המים בו עומדים או זורמים לאט ( $>15$  סמ"ש) והמצע ברובו בוצי, עם צמחיית מים טבולה או מזדקרת וצומח חד שנתי צפוף בגדות. משני צדי הנחל היו שדות מעובדים, כשבצידו הדרומי נמצא מאגר מים מושבים (רשות המים, 2020). זחלי זבוב רבים מהסוג ימשוש (*Chironomus*) נמצאו במים. נלקחו במקטע הזה 10 תת-דגימות. החמצן היה נמוך (28%), הטמפר' ממוצעת (כ-20 מעלות), המוליכות קרובה ל- $2000 \mu\text{S} \cdot \text{cm}^{-1}$  סביב 7.6.

ניכר כי מרבית מקטעי המעלה ספגו זיהום משמעותי זמן קצר לפני הסקר. על כך מצביעים הנתונים האביוטיים שנמדדו ע"י המלא"ק והנתונים הכימיים שנמדדו בסקרי איכות המים שנערכו על ידי רשות הנחל והמשרד להגנת הסביבה. ייתכן כי מדובר במקור זיהום אחד או יותר, שהחל ליד "רם און", החמיר ב-"מורד מט"ש עפולה" ונמשך לאורך עמק יזרעאל. ייתכן שנוסף לו זיהום אחר סמוך ל-"מורד מט"ש עפולה", שהחמיר את מצבו והעלה את ריכוז המזהמים במים. שילוב גורמי העקה הללו יצר לחץ נוסף על המערכת האקולוגית רוויית המפגעים של הנחל, והוביל לצניחה חסרת תקדים במספר הטקסונים שנמצאו במקטע הסמוך למט"ש עפולה. כמו כן, נמצאה ירידה במגוון הביולוגי ובהתאמה - ריכוז גבוה במיוחד של זחלי ימשושים המעידים על זיהום אורגני בנחל. זחלים אלו מסוגלים לשגשג בתנאי היפוקסיה וריכוז גבוה של חומר אורגני. ההזרמות ממט"ש עפולה לתוך הנחל פוגעות קשות במצבו האקולוגי, החמור גם כך עקב הזיהום הנכנס במעלה לרם-און. על מנת לשקם את מצבו של אזור המעלה ושל מקטעים אלו בפרט:

1. יש להחמיר את הפיקוח על מט"ש עפולה, כך שרק קולחין באיכות שלישונית יגיעו לנחל.
2. יש למצוא פתרון קבע לסילוק קולחי המט"ש מערוץ הנחל, כדי להחזיר את הקישון למצבו ולתפקידו המקומי כמערכת אקוויטית שהמעלה שלה שיטפוני.
3. יש לבחון אפשרות של הזרמה של מי רשת בעת אירועי הזרמת קולחים/שפכים לנחל וזאת על מנת לצמצם את השפעות הזיהום על הנחל.
4. בנוסף, פיקוח על נגר צמוד גדה, הנובע מהחקלאות האינטנסיבית בשטחי האגן, ימנע ניקוז חומרי דישון ובעיקרם מזינים (תרכובות זרחן וחנקן) אל ערוץ הנחל ויפחית מהעקות המשפיעות על מצבו האקולוגי לרעה. זאת ניתן לבצע על ידי יצירת אזורי חיץ (buffer strips) אשר מווסתים את כמות וריכוז החומרים שמקורם בנגר חקלאי.
5. שחרור מעיינות אחוזים כפתרון בר קיימה לתוספת מי מקור באיכות גבוה לאפיק הנחל.

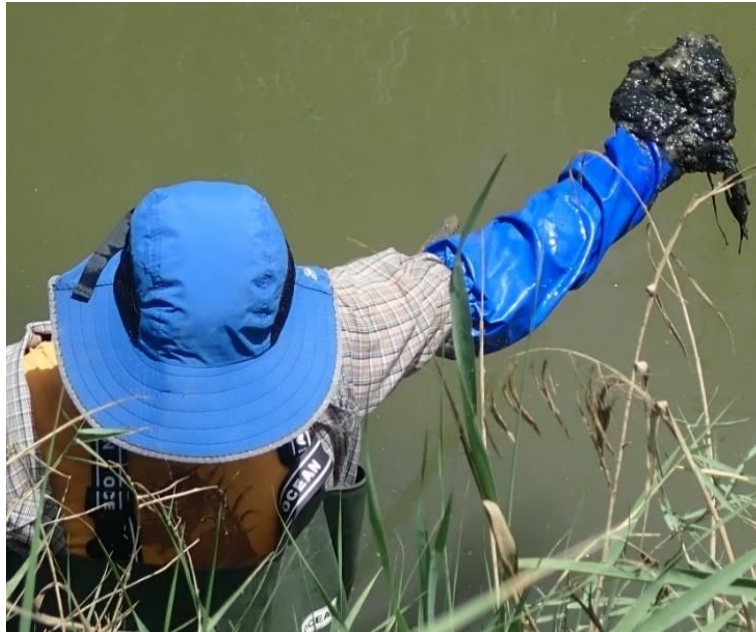
תמונה א2: תשתית מקטע מורד מט"ש עפולה – בוצה שחורה ודביקה

המקטע ממוקם מספר מטרים במעלה מפגש הנחלים עדשים וקישון, במורד מט"ש עפולה. תשתית המקטע הייתה בוצה שחורה וסמיכה (תמונה א2), וריח חריף של ביוב עלה ממנה. רוחב האפיק ממוצע ומימיו עמוקים. הזרימה בו קלה (5-15 סמ"ש) והמצע הוא בוצי בלבד. צבע המים חום-ירוק ואחוז רוויית החמצן שנמדד בו היה אפסי (וכן במורד נחל עדשים הסמוך) ורמת החומציות בו גבוהה יותר (7.9). גם המוליכות גבוהה פי 2 מהמקטעים הקודמים (כ-4000 מיקרוסימנס).

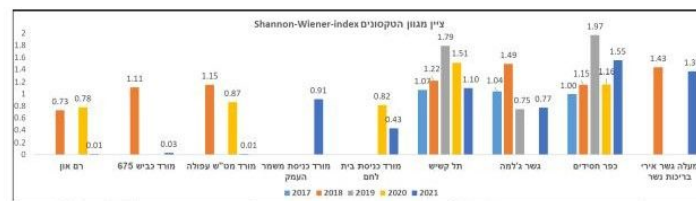
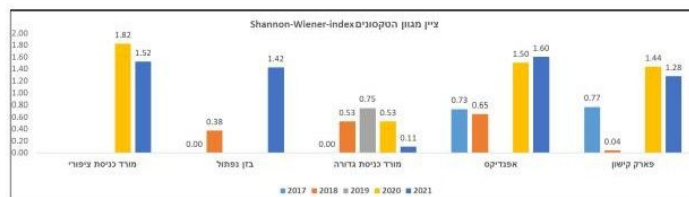
מספר הטקסונים הנמוך ביותר (2) במקטעים האלוביאלים נמדד ב-"מורד מט"ש עפולה" והגבוה ביותר (18) ב-"מורד כניסת בית לחם" (תרשים 4א). מספר הטקסונים הנמוך ב-"מורד מט"ש עפולה" מהווה תקדים לא רק למקטע עצמו אלא לכל המקטעים האלוביאלים בכל שנות המדידה. ממצא זה תומך אף הוא, יחד עם הצפיפות הגבוהה באופן יוצא דופן למקטע, בהשערה כי זיהום אורגני עבר בנחל בסמוך לזמן הדיגום. רק טקסון אחד שגשג במקטע זה באביב הנ"ל – *Chironomus*, שנוכחותו מעידה על זיהום אורגני וריכוז חמצן נמוך במיוחד (כפי שמאשרים הנתונים האביוטיים בטבלה 2א). מלבדו, נמצאו פרטים בודדים בלבד של זבובים ממשפחת Limoniidae. בנוסף, ניכרת הידלדלות במספר הטקסונים גם במקטעי "רם און" ו-"מורד כביש 675" בהשוואה לשנים קודמות (תרשים 4א). נתון זה מעיד על זיהום שהחל במעלה, או מספר מקורות זיהום אורגני, אחד בסמוך ל-"רם און" ואחד מעל "מורד מט"ש עפולה". בהמשך הנחל, חל שיפור במצב וב-"מורד כניסת משמר העמק" מספר הטקסונים עולה משמעותית ונשאר ממוצע או גבוה יותר מערכיו בשנים קודמות. נוסף על כך, ניכרת ירידה במספר הטקסונים ב-"תל קשיש" החל מ-2018. מגמה זו מצריכה מעקב בסקרי המשך. במקטעים המליחים נמצאה עלייה משמעותית במספר הטקסונים במקטע "בזן נפתול" ועלייה קלה גם במקטע "אפנדיקס". העלייה הדרסטית בעושר הטקסונים במקטע הנפתול עשויה לנבוע משינוי מיקום איסוף הדגימה מהמקטע מול מפעלי בזן אל הנפתול עצמו ולאו דווקא משיפור במצבו של המקטע (תרשים 4ב).

ערכי המדד נעו במקטעים האלוביאלים בין כמעט 0 ("רם און") ל-1.55 ("כפר חסידים"). בהתאמה לעושר הטקסונים, גם המגוון הביולוגי היה נמוך במיוחד בשלושת המקטעים הראשונים (בין "רם און" ל-"מורד מט"ש עפולה"), גם בהשוואה לעצמם לאורך השנים וגם בהשוואה לשאר מקטעי המעלה (תרשים 5א). ממצא זה מחזק את ההנחה כי חלה החמרה במצבו האקולוגי של הקישון במקטעים אלו באביב 2021. מלבדו, נרשמה מגמת ירידה במדד המגוון במקטעי המעלה לעומת שנים קודמות, למעט "כפר חסידים". מומלץ לבדוק האם המגמה נמשכת בסקר האביב הבא. במקטעים המליחים נרשמה עלייה במגוון הטקסונים במקטע "בזן נפתול" ועלייה קלה במקטע "אפנדיקס". אלו עשויים להצביע על שיפור קל במצבם האקולוגי של מקטעי שפך הקישון בין 2020-2021. לעומתם, במקטע "מורד כניסת גדורה" נמצאה ירידה (תרשים 5ב).

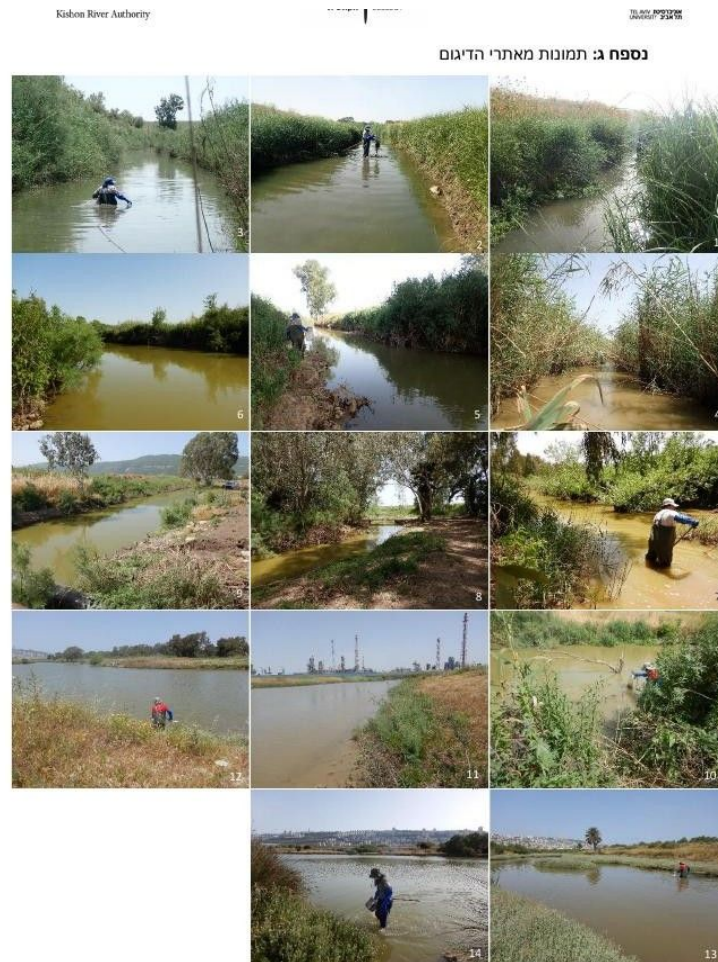
תמונות מאתרי הדיגום בנחל הקישון (3-5.05.2021):

1. רם און; 2. מורד כביש 675; 3. מורד מט"ש עפולה; 4. מורד כניסת משמר העמק; 5. מורד כניסת בית לחם; 6. תל קשיש; 7. גשר ג'למה; 8. כפר חסידים; 9. מעלה גשר אירי בריכות נשר; 10. מורד מפגש ציפורי; 11. בזן נפתול; 12. מורד מפגש גדורה; 13. אפנדיקס; 14. פארק קישון;
