# נחל הקישון ויובליו

סקר אקולוגי סביבתי  
בתחום רשות נחל הקישון

ינואר 1996

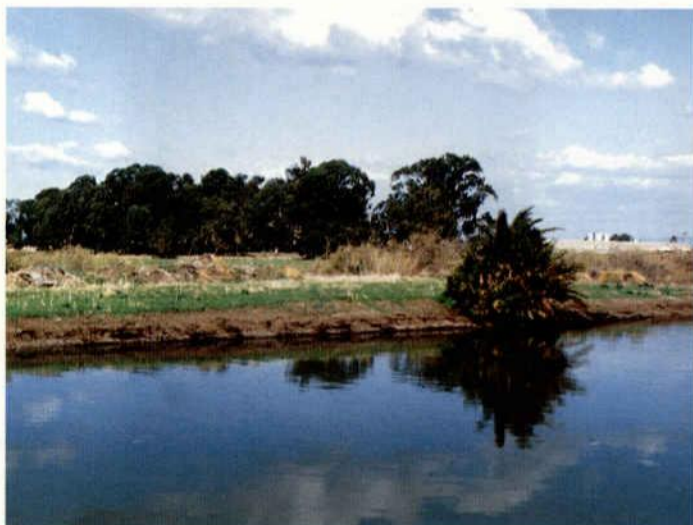
5. מורד הקישון - גדה צפונית (8/92)

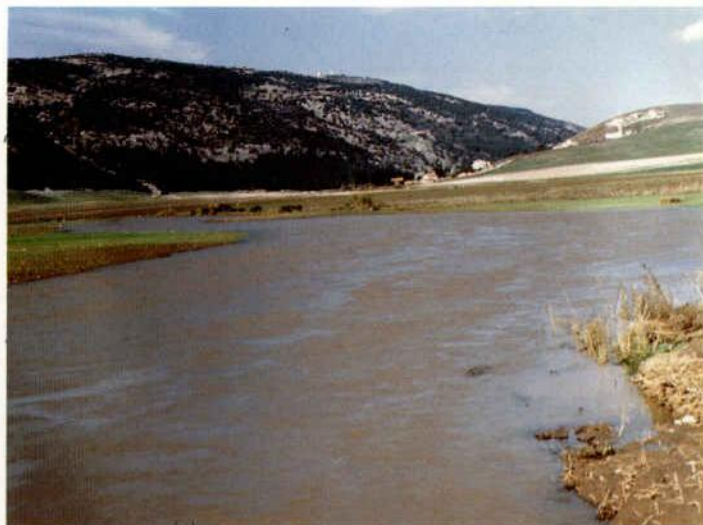
1. הצפה בערוץ הקישון - מעלה תל קשיש (1/93)

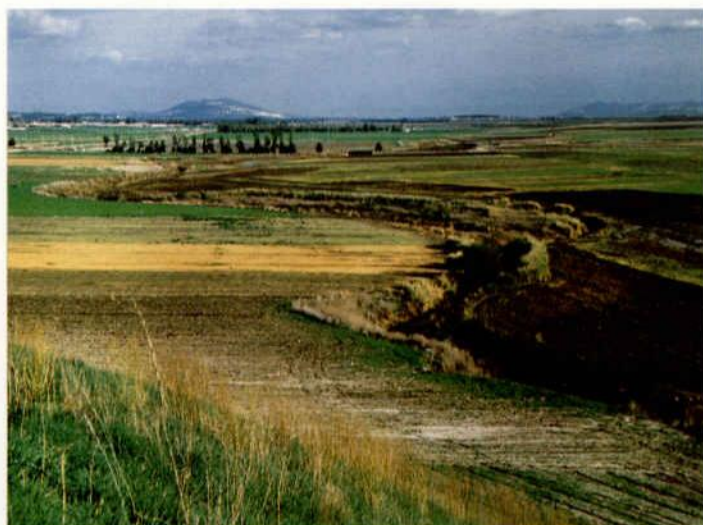
2. ערוץ הקישון במורד תל קשיש (1/93)

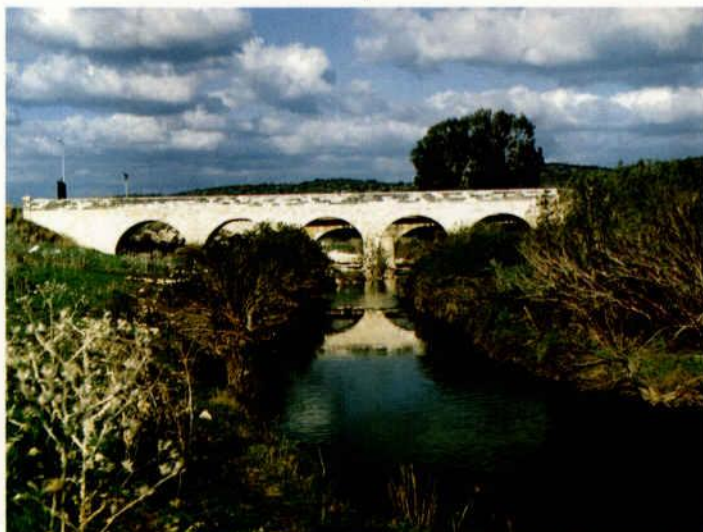
3. ערוץ הקישון - הגשר הטורקי (1/93)

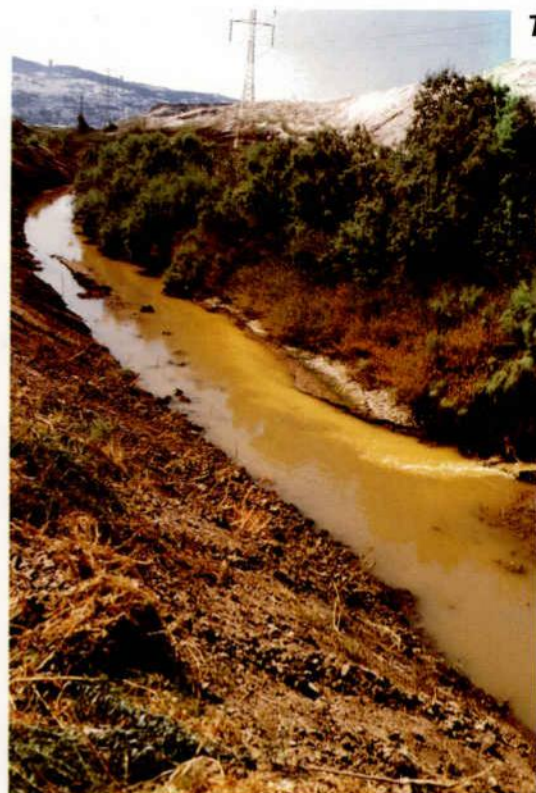
7

7. שפכים ממפעל דשנים לציפורי (3/92)

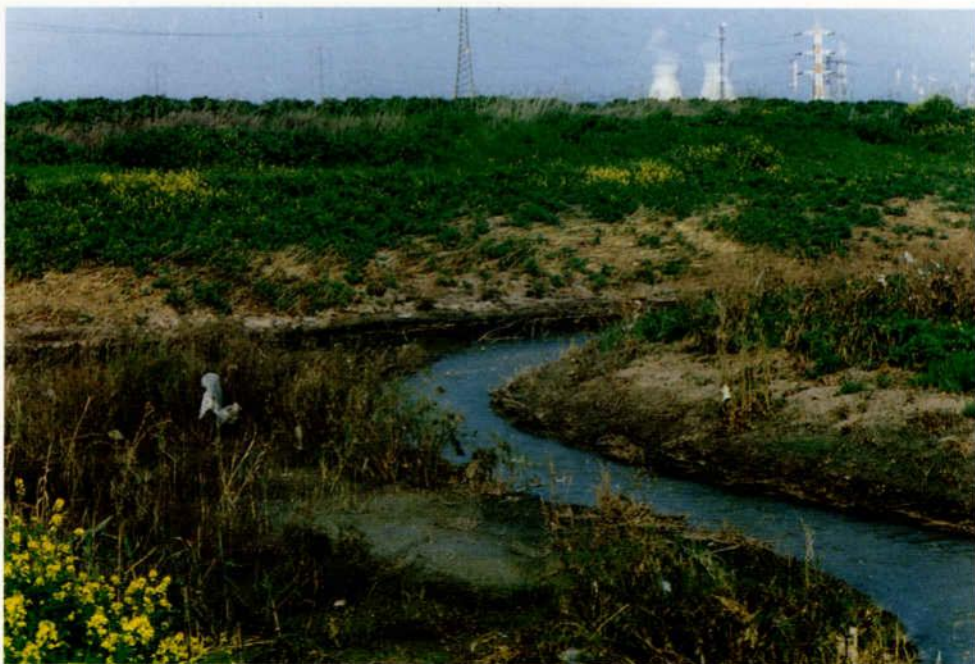
תמונה מס' 21. זיהום ליד המפגש עם נחל קישון.

המפעל "דשנים וכימיקלים" (נ"צ 1570/2426), מהווה מקור זיהום רציני לנחל ציפורי באזור הקרוב למפגש עם נחל קישון. פסולת מוצקה רעילה, נערמת במשך שנים כהר גבס בגדה הצפונית של נחל ציפורי. מי הגשם מחלחלים דרך הפסולת וסוחפים אותה לתוך הנחל. לזיהומים אלה, רמת חומציות וכלורידים גבוהה וצח"כ גבוה במיוחד. הזיהום משפיע בעיקר על נחל קישון.
