# רשות נחל הקישון דוח מסכם לשנת 2017

## דוח מסכם לשנת 2017

מרץ 2019

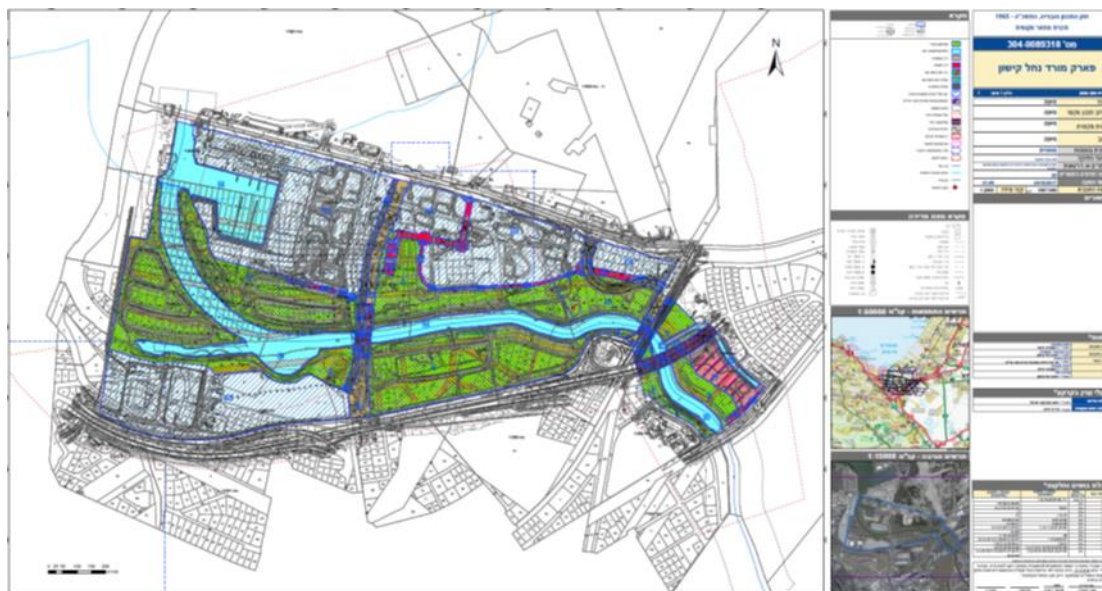
תרשים 26: פארק מורד נחל קישון, תשריט ייעודי הקרקע (מתוך מסמכי הפקדת התכנית)

נחל קישון, כביש 4 (גשר ההסתדרות) במזרח ועד שפך הנחל לים במערב. סה"כ שטח התכנית הינו 1,566 דונם, מתוכם כ-950 דונם הם שטחי הנחל והפארק המוצעים (ראה תרשים 26).

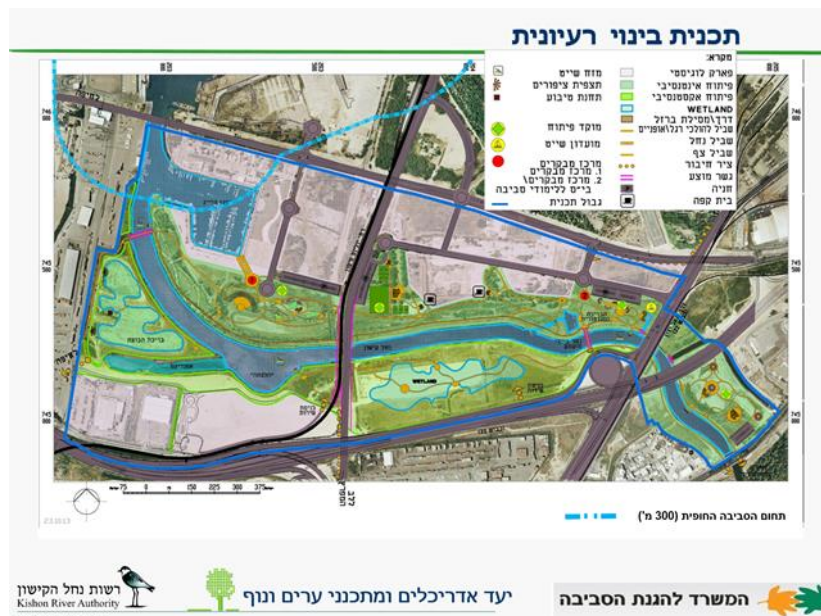
### תרשים 27: תכנית בינוי רעיונית, פארק מורד נחל קישון

**נחל:** בתכנית מוגדר יעוד שטח לגוף המים של הנחל, בו תותר הקמת מזחים ומתקנים לעגינת סירות מפרש ומשוטים בלבד ולדיג ספורטיבי, גשרים להולכי רגל ולרכבי אופניים ואפשרות להסדרות אקולוגיות מקומיות (ראה תרשים 27).

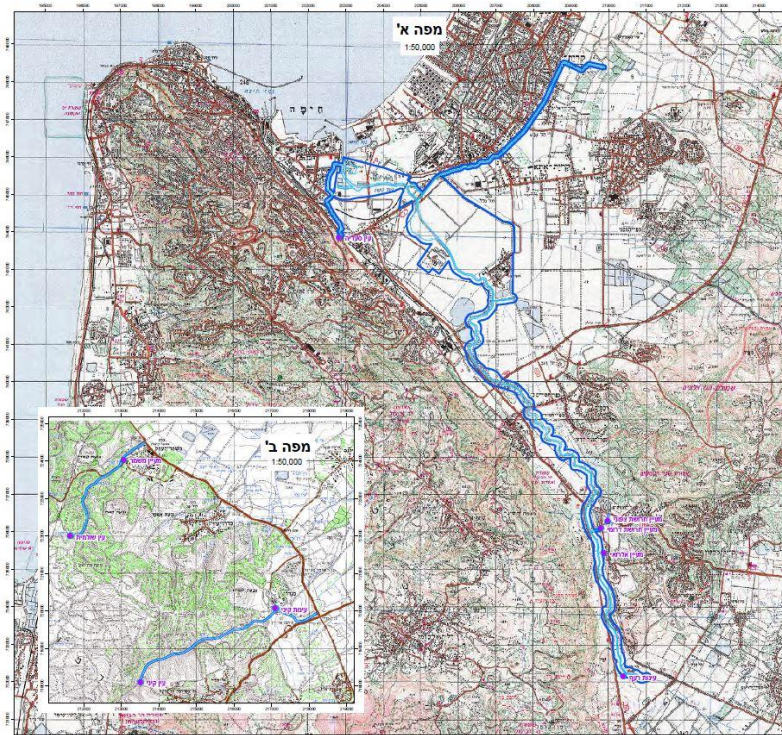
תרשים 31: הצעה לשינוי מפת אכרזת רשות נחל הקישון

לאור זאת, רשות נחל הקישון רואה חשיבות רבה בעדכון מפת האכרזה ההיסטורית ופנתה לשר לשם כך. רשות הנחל ביקשה כי תחום אכרזת נחל קישון יורחב ל-100 מ' מקצה דופן כל גדה, יכלול בתוכו גם את יובליו המורדיים של נחל קישון- הגדורה והסעדיה (תרשים 31, מפה א') וכן את עיינות- הקיני והשופט (תרשים 31, מפה ב'). כל זאת, במסגרת תפקידי רשות נחל הקישון לפעול במטרה למנוע פגיעה ביציבות פשט ההצפה ושירותי הסביבה האקולוגיים.

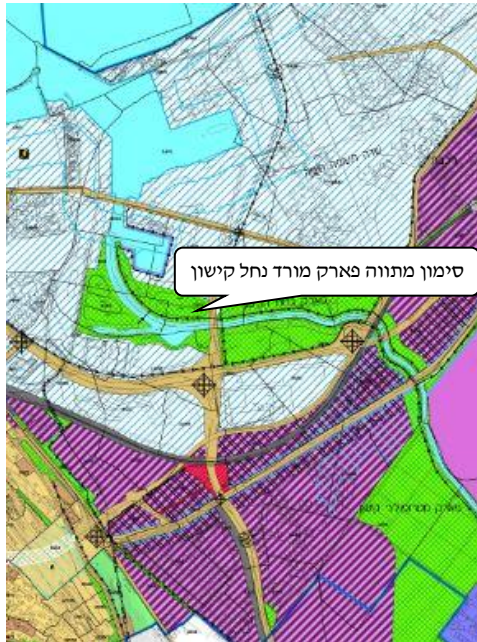
תרשים 33: קטע מתוך תשריט תכנית מתאר חיפה חפ/2000 הכולל את מתווה פארק מורד נחל קישון

לאחר שמיעת ההתנגדויות, אושרה התכנית בשנת 2016 ומתווה פארק מורד נחל קישון כאמור, מוטמע בה במלואו.
