# **סקר אקולוגי במעין אלרואי**

פרופ' מאיר ברוזה, פרופ' אברהם חיים וד"ר נאווה סבר  
המחלקה לביולוגיה של אוניברסיטת חיפה – אורנים  
קרית טבעון 36006

מוגש לרשות הקישון

אפריל 2001

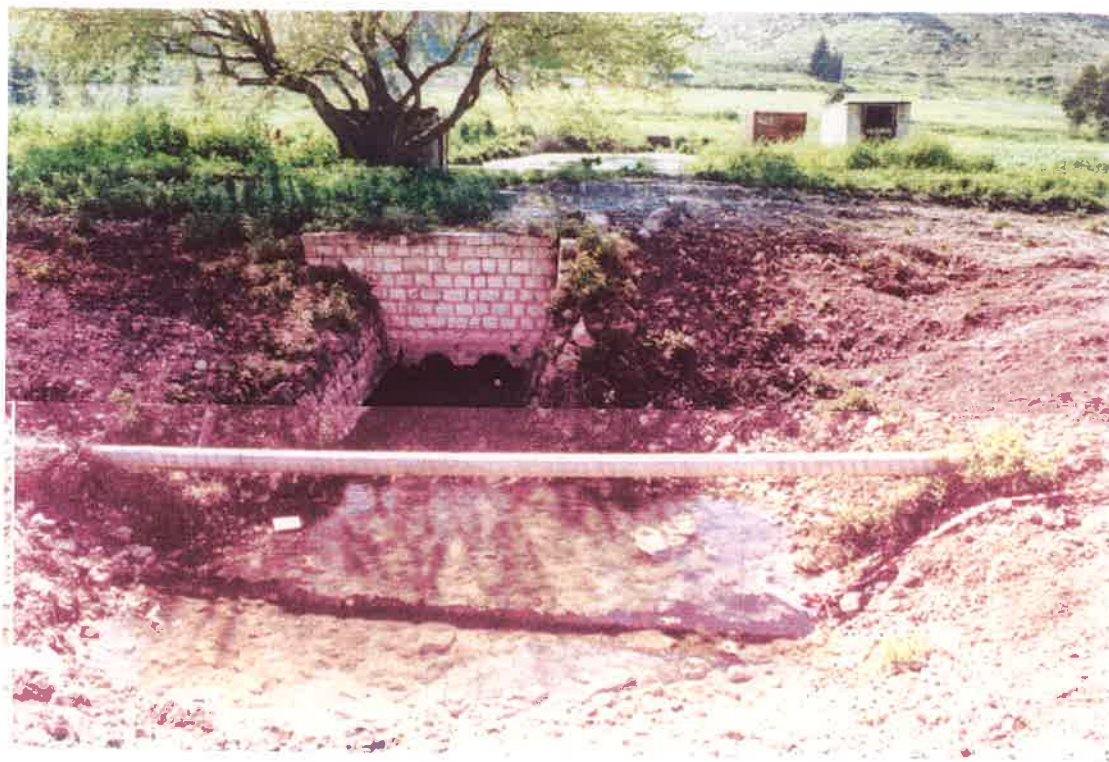
- א. **ברכת הנביעה** – ברכה חפורה בעומק של כ 3 מ', תשתית קרקע רנדזינה. גדות הברכה חפורות וחשופות בעקבות ניקוי מכני של הברכה וכיסוח מסיבי של צמחיית הגדות בסוף חודש פברואר 2001. בשולי הברכה אבנים קירטוניות, קרקעית הברכה בוצית מעל לתשתית סלע קירטון. הבוץ מכיל חומר צמחי רב בשלבי פירוק שונים, כנראה שאריות מכיסוח צמחיית הגדות. מהבוץ עולה ריח  $H_2S$  המעיד על אווירה אנארובית בקרקעית. גובה מפלס המים בברכה עד 0.5 מ'. זרימת מים איטית מאוד מהנביעה הנמצאת בצידה המזרחי של הברכה. המים מתנקזים למעביר מים בנוי אבן העובר מתחת לגשר הרכבת בצידה במערבי של הברכה. כאשר מנשבת רוח מערבית כיוון זרימת המים משתנה ממערב למזרח (אל בריכת הנביעה).

תמונה 1. ברכת הנביעה.

**ברכת הנביעה** נפגעה קשות מבחינה אקולוגית בשל כיסוח מכני אגרסיבי של צמחיית הגדות. הכיסוח פגע בדפנות הברכה וגרם לסחיפת קרקע אל תוכה. לא נמצאו צמחי גדה נדירים או בעלי עניין מיוחד, פרט לנענע המשובלת הצומחת רק במקום זה באזור המעין. כמו כן לא נמצאו חסרי חוליות או בעלי חוליות בעלי עניין מיוחד. מומלץ לשקם את ברכת הנביעה: לנקות את הקרקעית מהסחף שהצטבר בה ולחשוף את קרקעית הסלע המקורית של הברכה. תשתית סלעית תתרום להתפתחות חברת חסרי חוליות מגוונת שיכולה לשמש בסיס למאגר מזון ולאיכלוס הברכה בבעלי חיים נוספים. במהלך ניקוי הקרקעית יש להימנע מפגיעה באצה הפמוטית הצומחת מהקרקעית, או לחילופין להשיב את האצה לברכה לאחר השלמת הניקוי. כמו כן מומלץ לשחזר את קירות האבן המקוריים של הברכה, כפי שנבנו בשנת 1935 בכדי למנוע סחיפת קרקע נוספת אל תוך בור הנביעה. לאחר השלמת הפיתוח ניתן לשוב ולשתול צמחי נענע משובלת סביב הנביעה. מעביר המים מתחת לגשר הרכבת החיג'זית מהווה בית גידול אקוטי ייחודי. מעביר המים לא נבדק במסגרת הסקר הנוכחי מאחר והמים הגיעו עד לתקרתו. במסגרת עבודות הפיתוח יש לאפשר גישה למעביר המים בכדי לאפשר בדיקה של המקום בסקרים עתידיים.

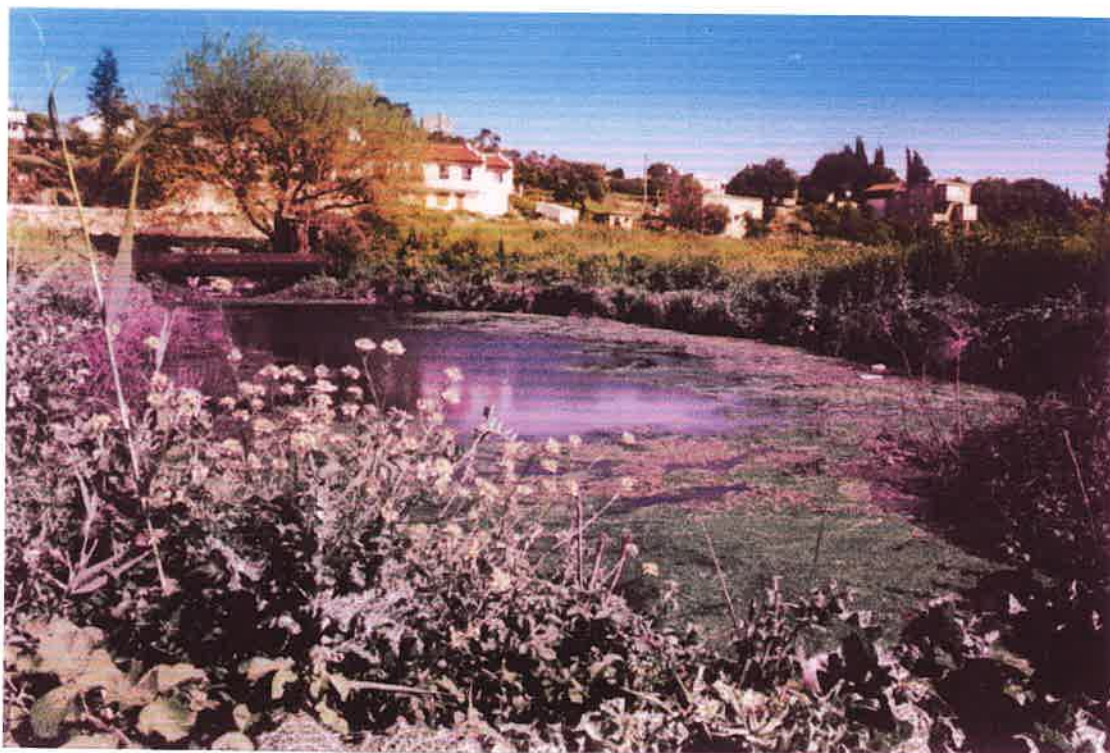
- ג. **ברכת האגירה** – בריכת חפורה באורך של כ 30 מ' וברוחב כ 10 מ'. תשתית קרקע אלוביאלית ביצתית. מהבוץ בקרקעית הברכה עולה ריח  $H_2S$  המעיד על אווירה אנארובית בקרקעית. מים עומדים. מי הברכה מתנקזים לצינור צר ונופלים במעין "מפל" נמוך אל הפלג התחתון.

צמחים טבולים: ספירוגירה (*Spirogyra*), אצה חוטית היוצרת משטחים גדולים על פני המים וממלאה את גוף המים בגושים גדולים. הברכה נראית כ"מרק ספירוגירה". צמחיית גדות: פטל קדוש, קנה מצוי, טיון דביק.

תמונה 2. ברכת האגירה.

**בריכת האגירה** מלאה מהקרקעית ועד לפני המים באצה ספירוגירה. רצוי לדלל את האצה, אך לא להשמדה מאחר וצמחיית המים מהווה בסיס למערכת האקולוגית כולה. מומלץ להוסיף צמחי מים טבולים אופייניים לצמחיית נחלים ומינים נדירים ומינים הנמצאים בסכנת הכחדה כגון נהרונית צפה, נורית המים, נימפאה תכולה ונופר צהוב, שהבריכה יכולה לתרום לשימורם ולשמש מקור להשבתם לנחלי החוף וצפון הארץ בעתיד. בצמחיית הגדות שולטים פטל קדוש וקנה מצוי המונעים התפתחות מינים נוספים. רצוי לפתוח את סבך הפטל והקנה על ידי כיסוח ולשתול צמחי גדה נוספים כמפורט לעיל. לבריכה קרקעית בוצית והיא מכילה פסולת רבה. יש לנקות את הבריכה מהפסולת ומהבוץ לחשוף את הקרקעית הסלעית או ליצור קרקעית אבנית על ידי אבני קירטון שיתאימו למסלע הטבעי הקיים במקום. תשתית אבנית תתרום להתפתחות חברת חסרי חוליות עשירה שתהווה בסיס להתפתחות מארג מזון בברכה ואיכלוסה בבעלי חיים נוספים. בריכת האגירה וסביבותיה מהוות בית גידול לחברת חולייתנים עשירה: דו חיים, דגים, צבי ביצה, עופות מים הניזונים מהצמחים ומחסרי החוליות בבריכה ועטלפי חרקים ועופות הניזונים מחרקים המעופפים מעל הבריכה. **לתשומת לב מיוחדת ראוי טריטון הפסים שהוא מין מוגן חשוב לשמור על הבריכה כמקום חיות למין זה הנמצא בסכנת הכחדה, ועל ידי כך לתרום לשימור המין ולהשבתו למקומות אחרים בישראל בעתיד.** רצוי לקבוע את ממדי ועומק הבריכה כך שתתאפשר זרימת מים רציפה בינה לבין אפיק הקישון בספיקה שתאפשר מעבר דגים מהקישון לבריכה. עליה במספר הצרכנים הראשוניים, כגון אמנונים, יכולה לתרום להקטנת כמות האצות בבריכה. בבריכה חיות ארבע נוטריות, שחשוב לשמור על הימצאותן במקום גם לאחר תום עבודות הפיתוח.

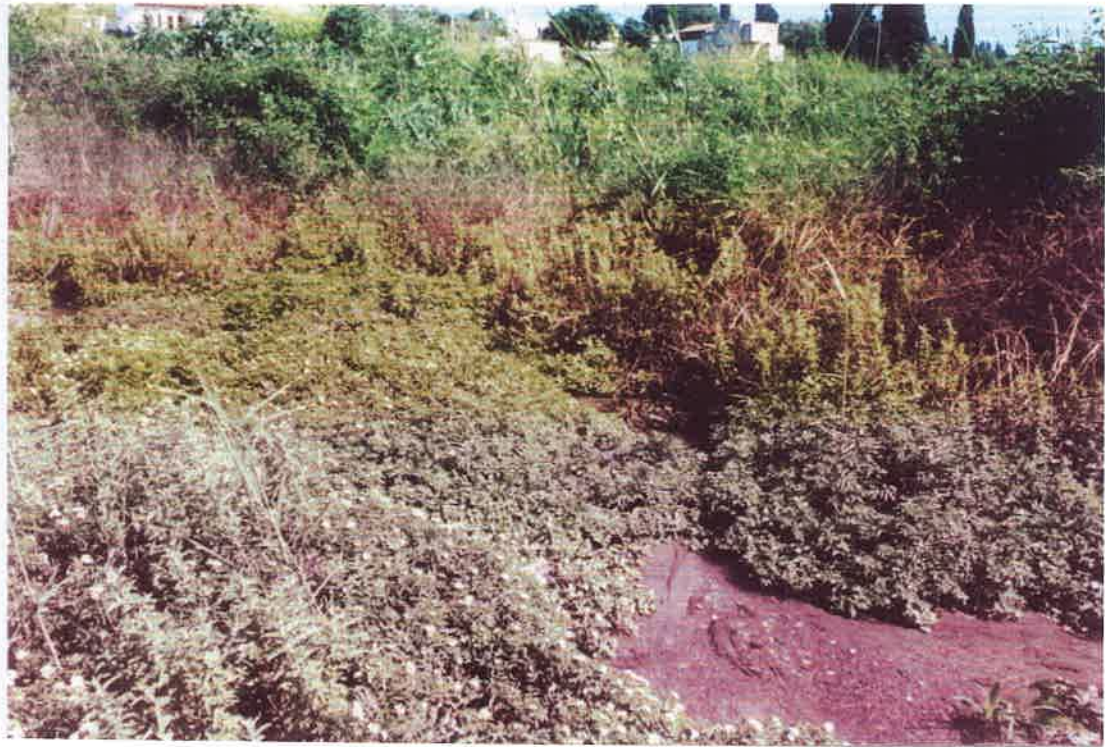
1. **פשט נחל** – בקטע העליון של הפלג זרימת המים מתפשטת על שטח רחב ופתוח, גדות הפלג נמוכות, תשתית בוצית עם מעט אבנים קטנות על גבי מצע אבני, זרימת המים מהירה. נוצר בית גידול של אחו לח עם חיגור צומח אופייני: במים מעט גושי ספירוגירה וכיסוי נרחב של גרגיר הנחלים המתפשט גם לגדות הבוציות הרדודות. בחגורת הצומח הבאה מצטרפת לגרגיר שנית גדולה. בחגורת הצומח הבאה, בעיקר בגדה הדרומית, שליטים פטל קדוש וקנה מצוי היוצרים צמחיית גדות סבוכה ובלתי עבירה.

תמונה 3. האחו הלח באזור "פשט הנחל" בפלג התחתון.

**פלג תחתון:** כולל את **אזור "פשט הנחל"** ביציאה מבריכת האגירה, שהוא הקטע האיכותי והרגיש ביותר מבחינה אקולוגית ומבחינת עושר מיני הצומח וחסרי החוליות. קטע המעין היחידי שקיימת בו צמחייה אופיינית לאחו לח מלווה בחיגור צומח אופייני לבתי גידול לחים. יש לשמור כפי שהוא, לדלל את סבך הפטל בשולי פשט הנחל, אך לא בפלג עצמו, תוך הקפדה לא לפגוע בגדות ובחיגור הצומח הטבעי. קטע זה יכול לשמש כמודל לעבודות גמר וביוטופ לתלמידי בית הספר התיכון בטבעון. על צמחי המים מתקיימת שרשרת מזון שלמה: כנימות עלה הניזונות ממוהל צמחי השנית הגדולה, עליהן מתקיימות מושיות ("חיפושית משה רבנו"), עליות השנית וזחלי פרפרים שונים.

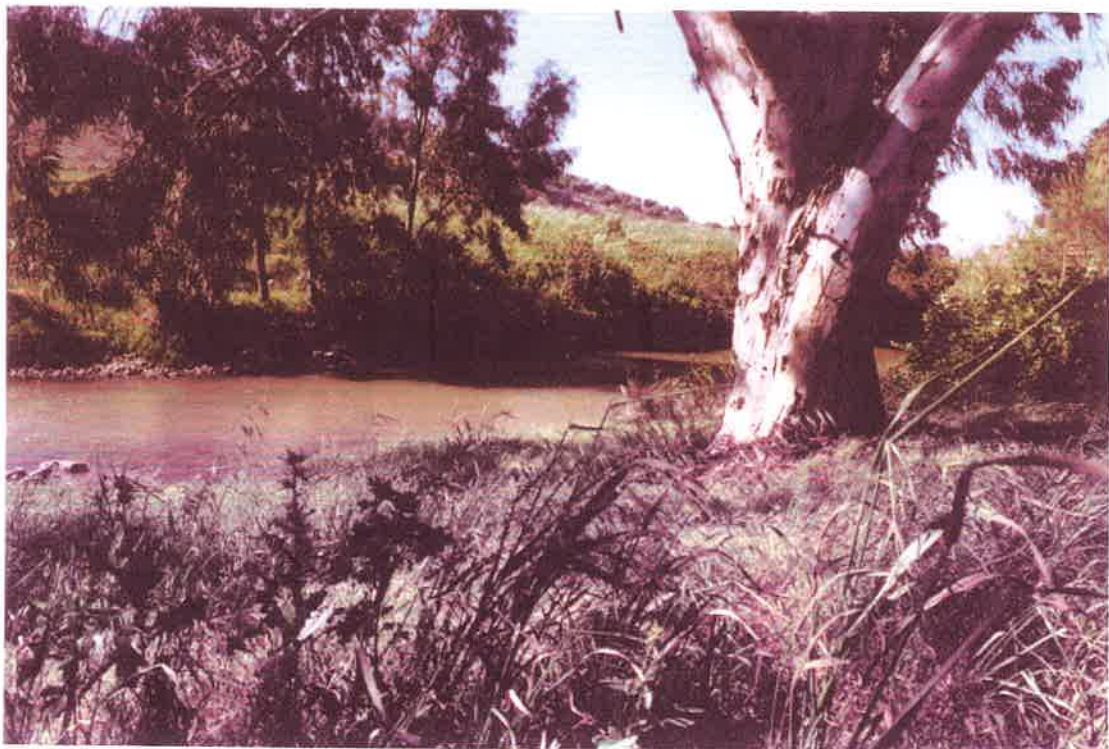
- ה. **אפיק הקישון** – אפיק זרימה רחב, כ 4 מ' בעל גדות תלולות. תשתית קרקע אלוביאלית ביצתית. זרימה מהירה לכל רוחב האפיק.

הגדה המזרחית נשלטת על ידי סבך פטל בלתי עביר מלווה בעצי קיקיון. הגדה המערבית פתוחה יותר, עליה צומחים פטל קדוש, הרדוף הנחלים, טיון דביק, אשל היאור ואקליפטוס. יחידת נוף זו כוללת מספר תת יחידות:

תמונה 4. אפיק הקישון.

**אפיק הקישון**, מבחינה אקולוגית זהו האזור המזוהם והמופרע ביותר. רצוי לפתוח את סבך הפטל, לאפשר חדירת צמחי גדה נוספים ולהעשיר את צמחיית הגדה כמפורט לעיל, בעיקר בהרדוף הנחלים, שיח אברהם וערבה מחודדת.
